Progetto di messa in sicurezza definitiva e di restauro delle facciate della galleria della Vittoria fronte occidentale – fronte orientale e adiacente muro di sostegno di via Cesario Console

Progetto di fattibilità tecnica ed economica

Relazione generale

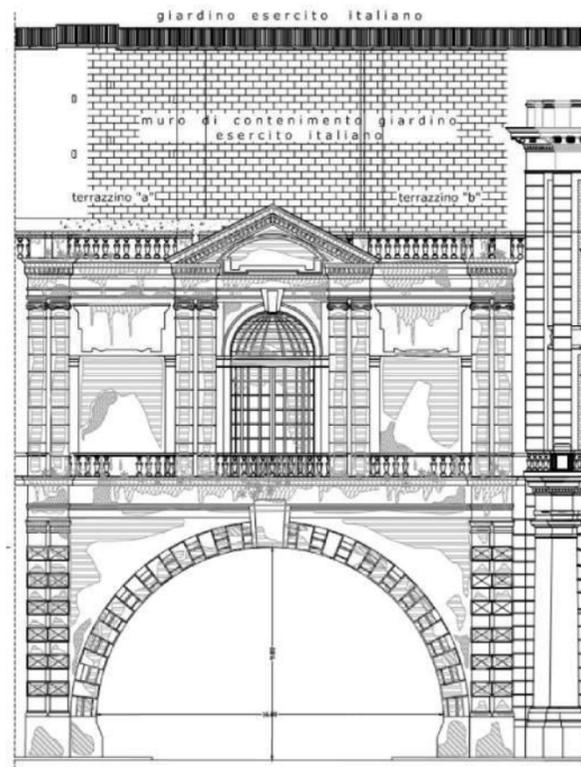
Fig. 1 – Facciata occidentale

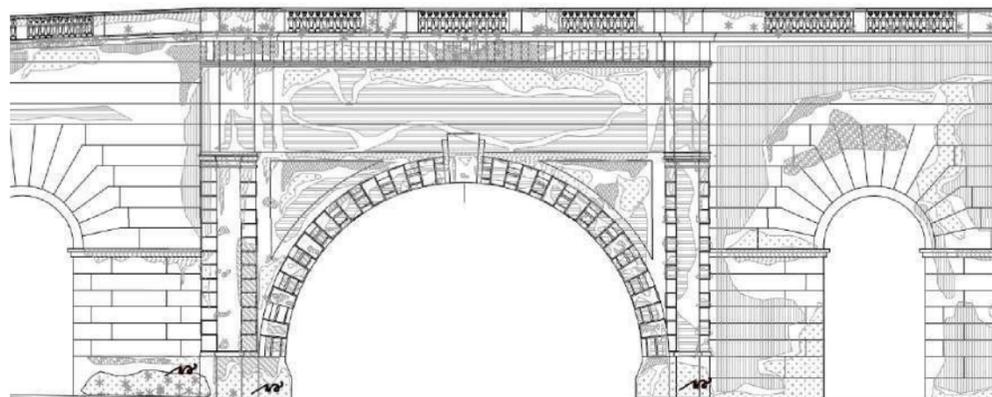
Fig. 2 – Facciata orientale

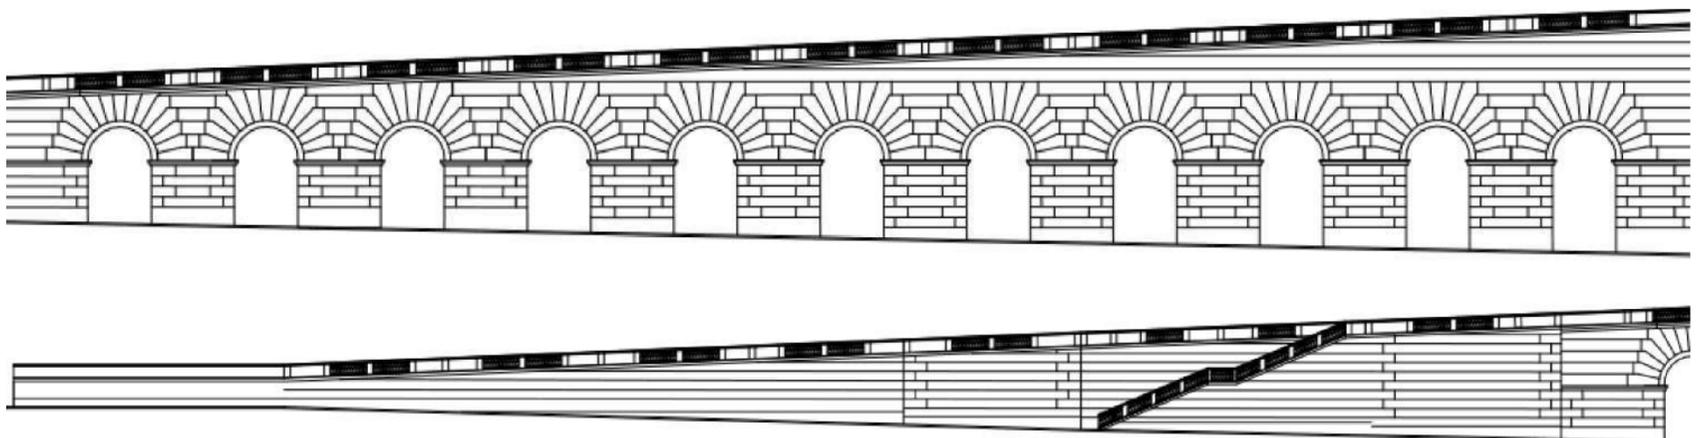
Fig. 3 – Muro di sostegno su via Cesario Console (tratto nord e tratto sud)
