Recupero ex complesso industriale Corradini

PROGETTO PRELIMINARE

Schede degli edifici: 1) indagine conoscitiva delle strutture e dei materiali; 2) analisi del degrado;
3) interventi di recupero edilizio

Edificio 9a
Indagine conoscitiva delle strutture e dei materiali (digitalizzazione rilievo 1982)

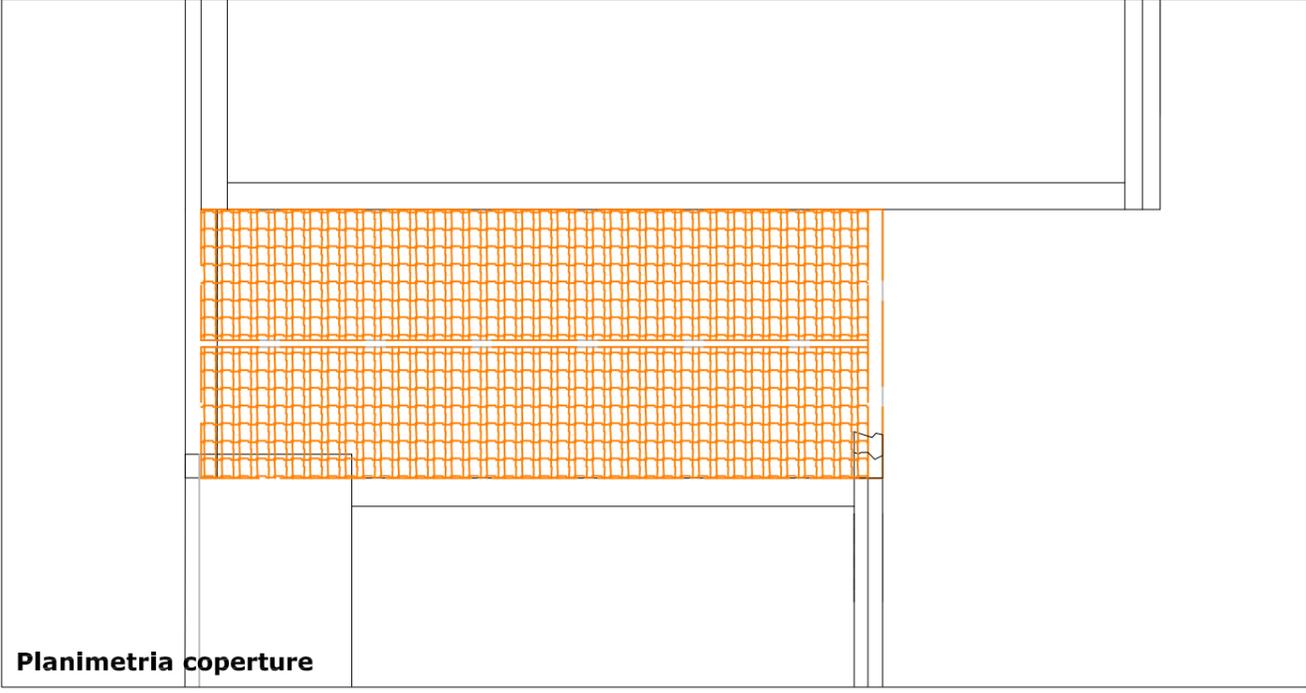
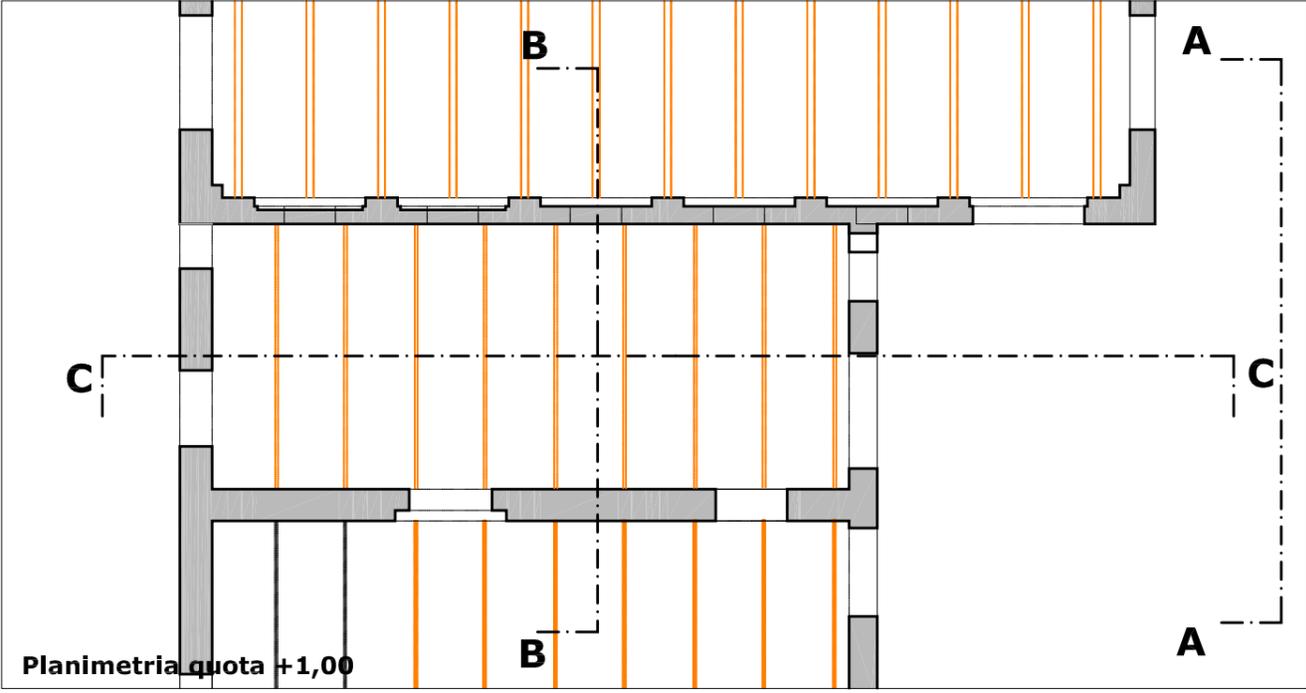
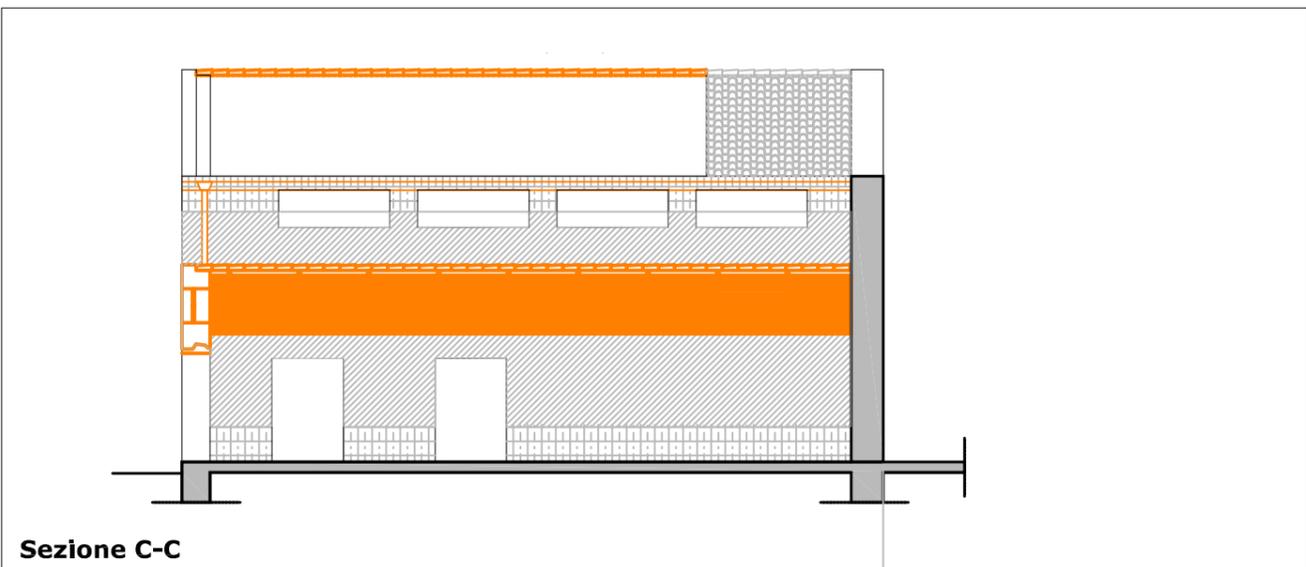
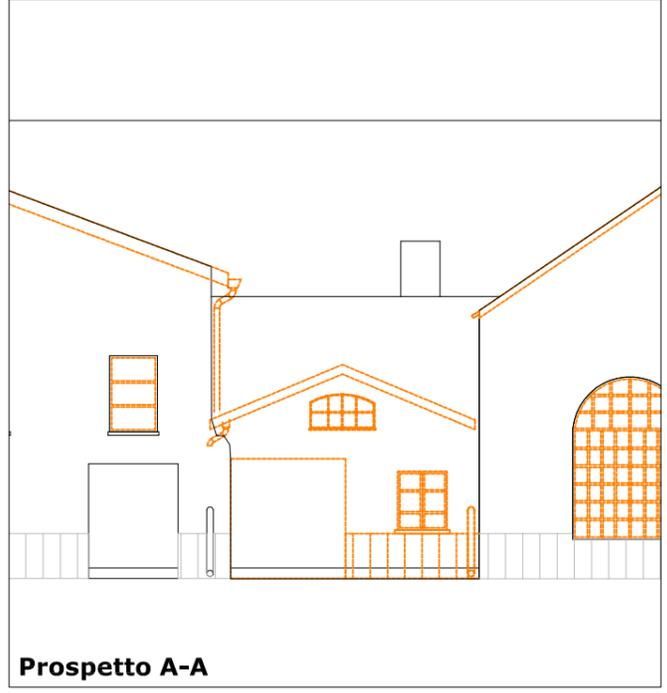
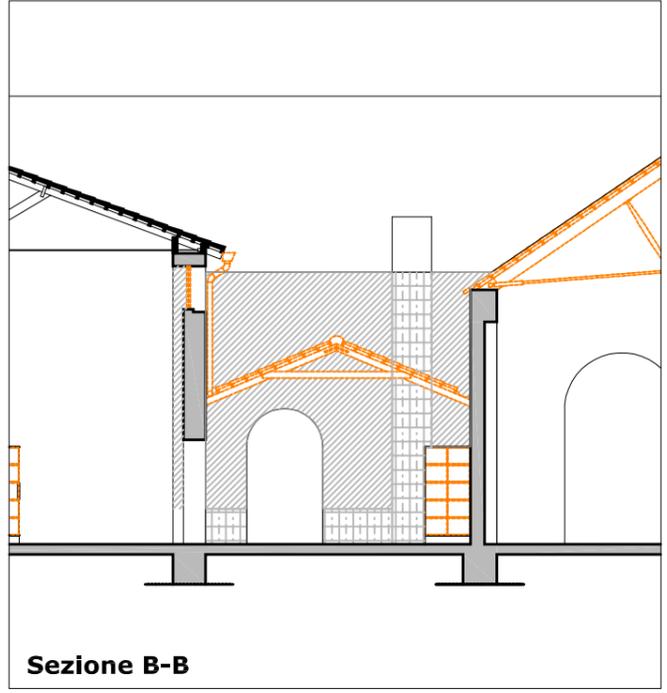
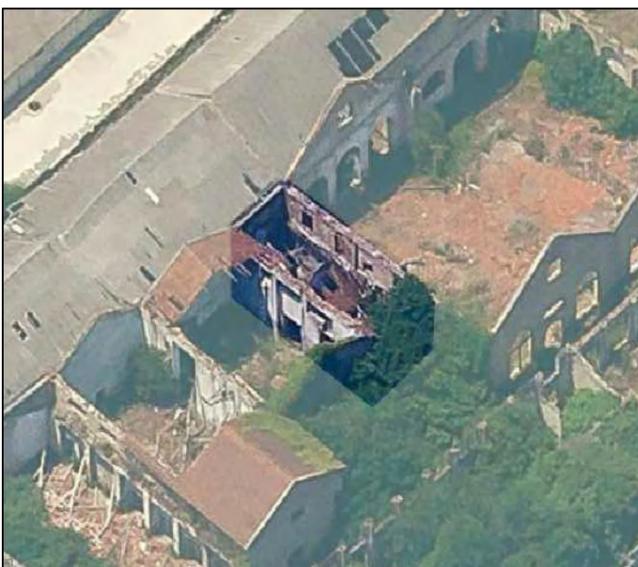
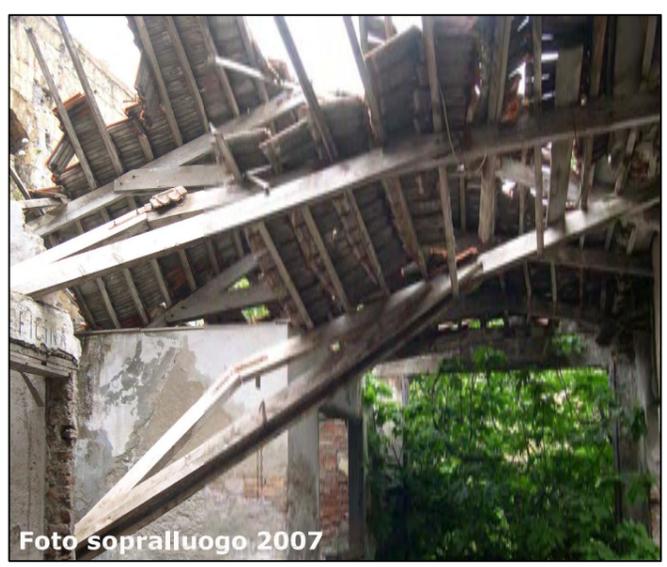
Edificio 9a
Stato dei luoghi
Analisi del degrado

- Coperture**
 superficie crollata mq 229 (tegole e arcarecci)
 n. 7 capriate in legno con catena in acciaio asportate
- Murature in elevazione**
 superficie muraria fortemente degradata mq 182 vpp
 superficie muraria con deterioramento non approfondito mq 575 vpp
 superficie con intonaci deteriorati mq 635 vpp
- Pavimentazione**
 superficie con presenza di degrado degli strati esterni mq 215
- Infissi**
 n. 7 infissi asportati o non recuperabili

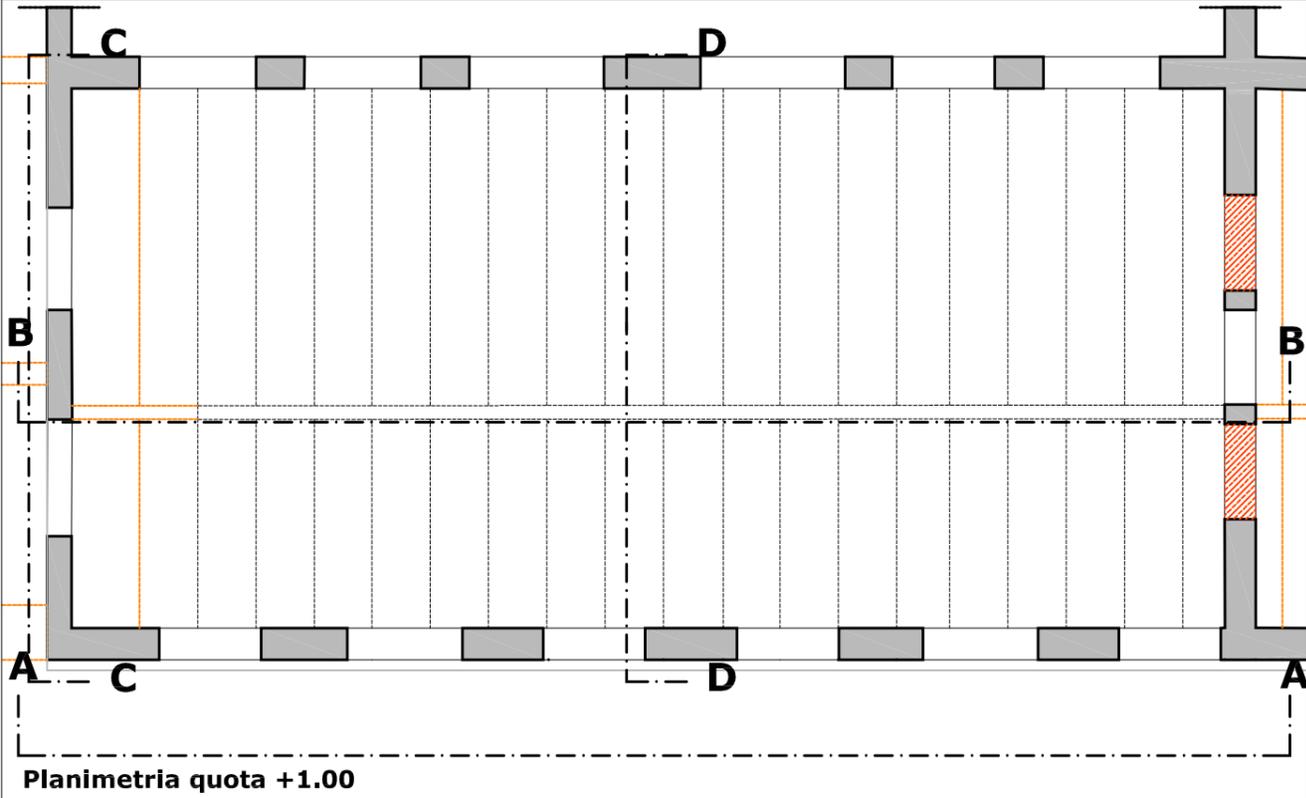
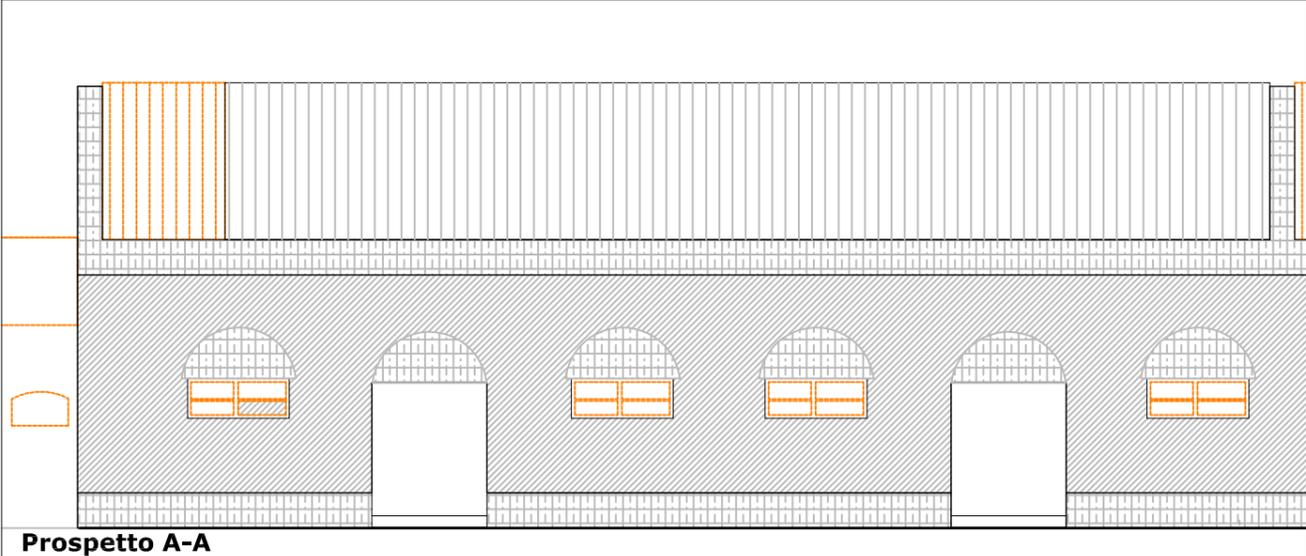
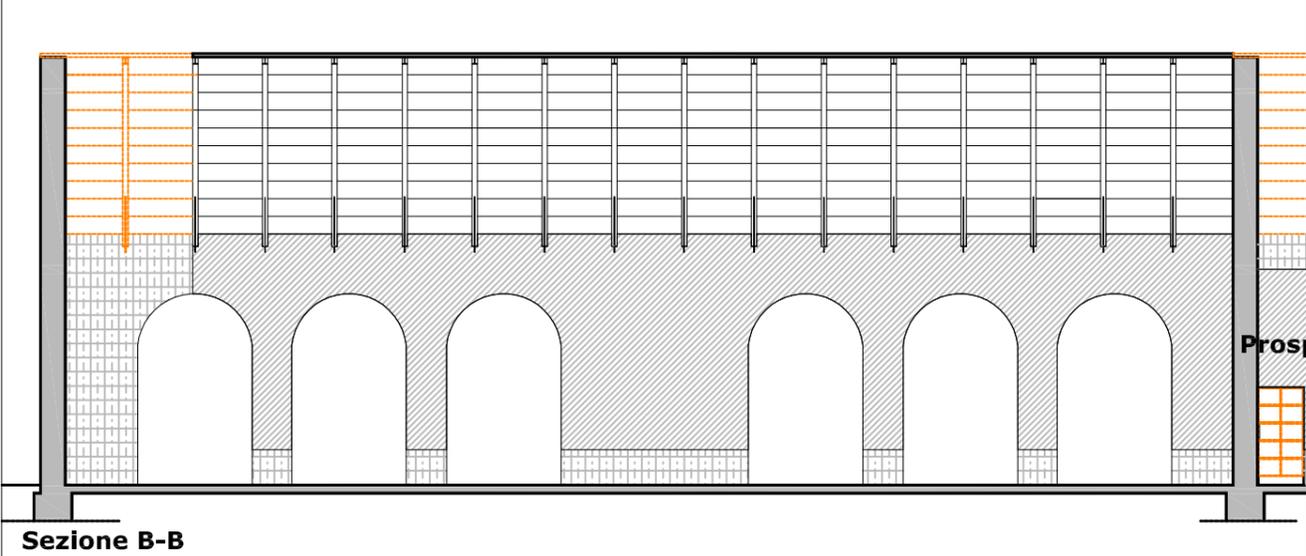
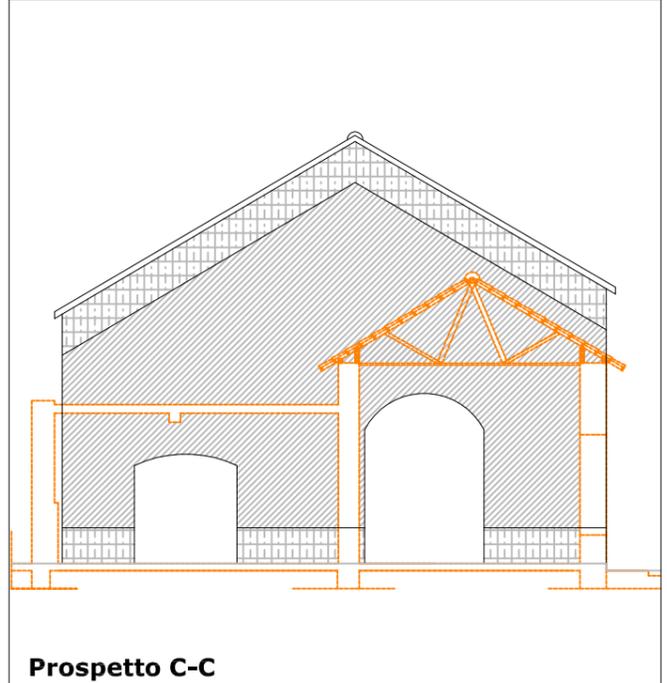
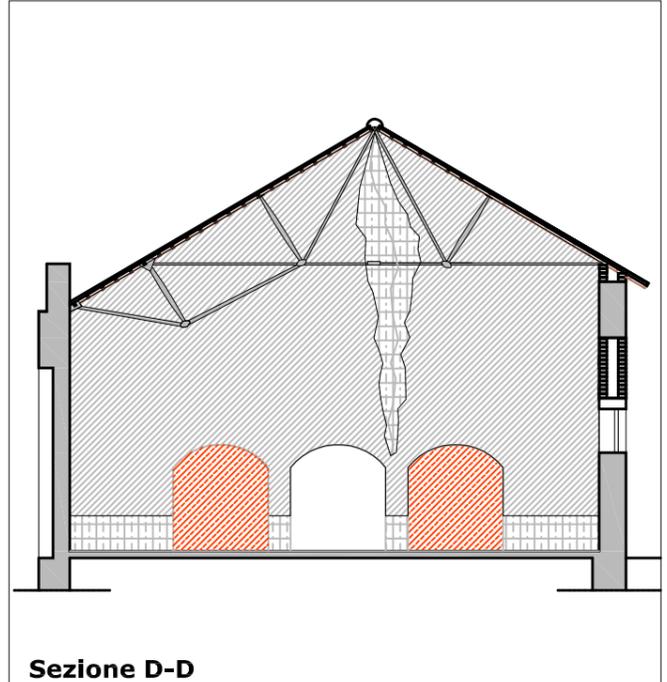
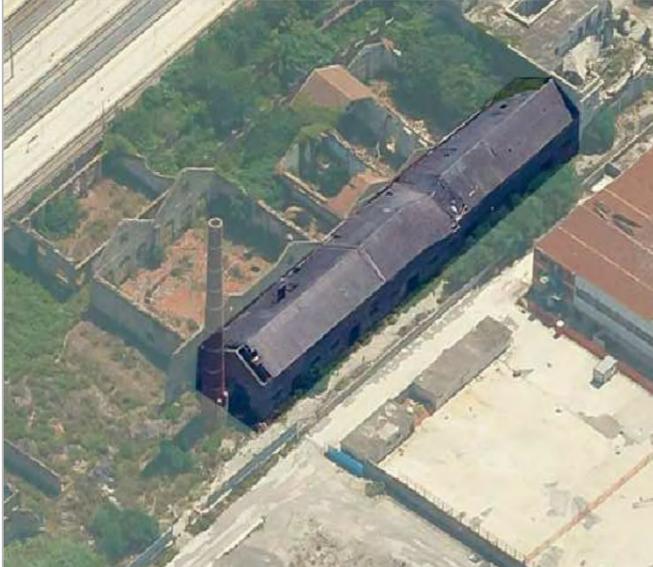
Edificio 10a
Stato dei luoghi
Analisi del degrado

- Coperture**
 superficie crollata mq 63
- Murature in elevazione**
 Superficie muraria fortemente degradata mq 260
 Superficie muraria con deterioramento approfondito mq 917
- Pavimentazione**
 superficie con presenza di degrado degli strati esterni mq 450
- Infissi**
 n. 4 infissi asportati e comunque non recuperabili
- Elementi architettonici di rilievo**
 n. 1 capriate tipo Polanceau in ferro e legno asportate

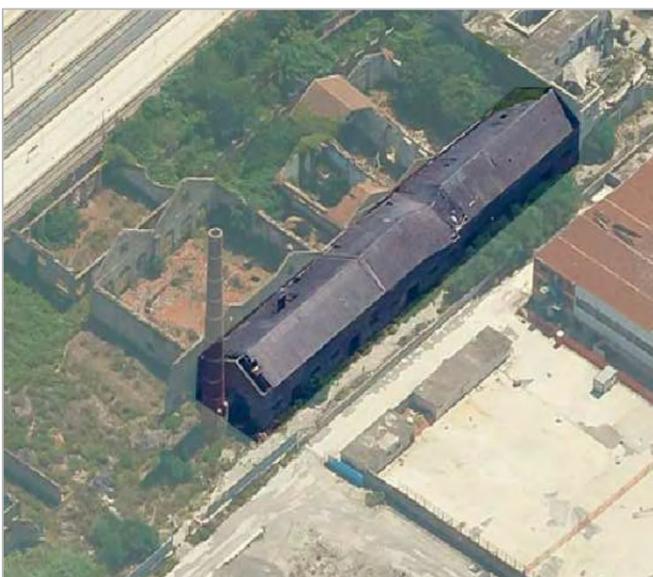
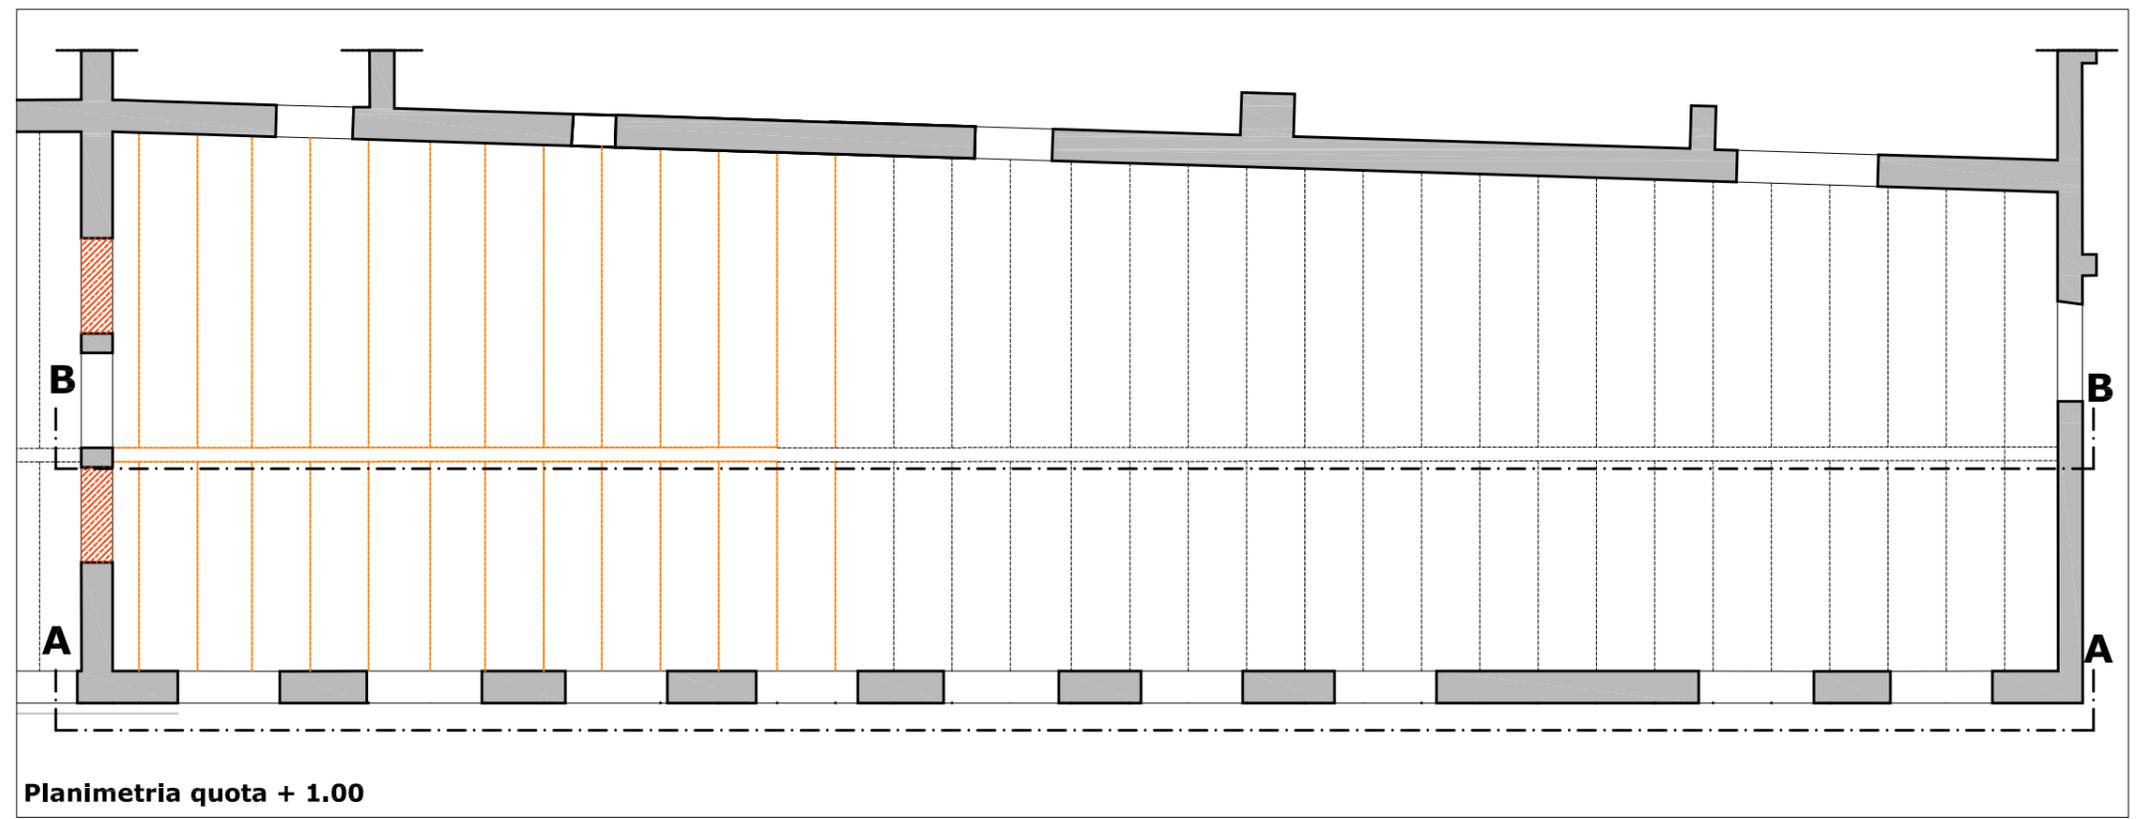
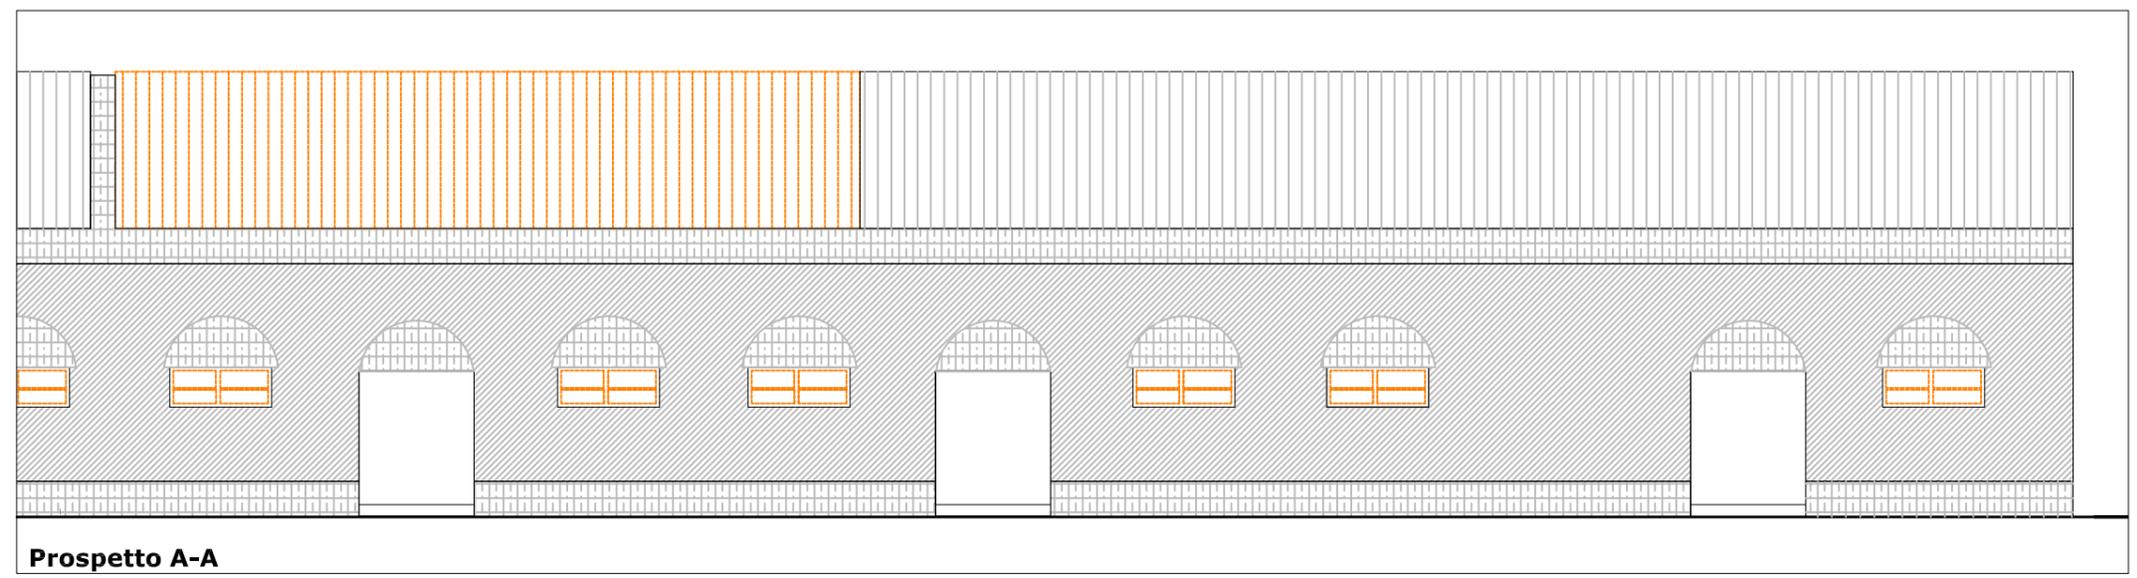
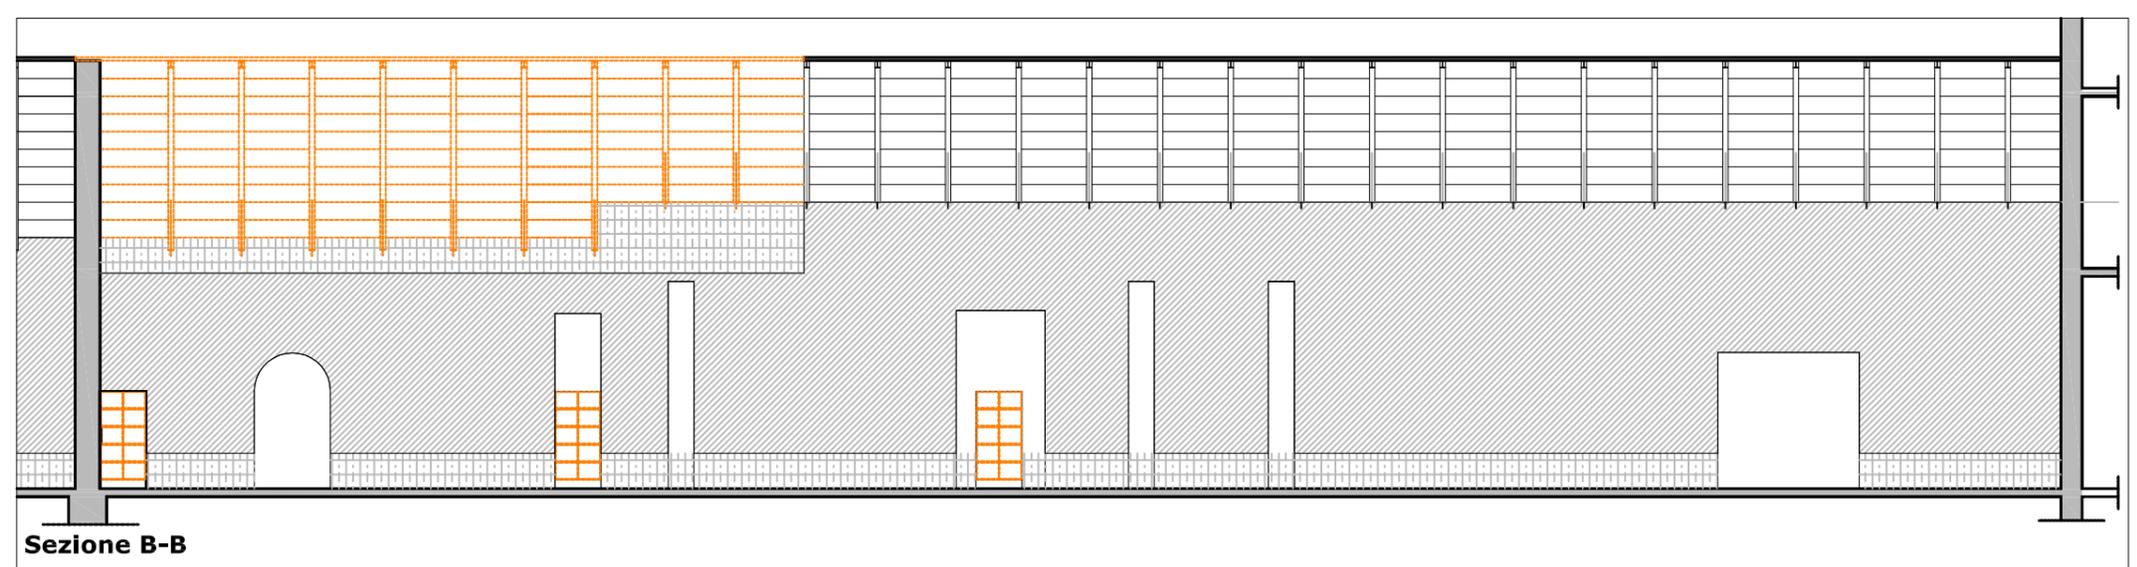
Edificio 10b
Stato dei luoghi
Analisi del degrado

- Coperture**
 superficie crollata mq 380
- Murature in elevazione**
 Superficie muraria fortemente degradata mq 413
 Superficie muraria con deterioramento approfondito mq 1.239
- Pavimentazione**
 superficie con presenza di degrado degli strati esterni mq 790
- Infissi**
 n. 6 infissi asportati e comunque non recuperabili
- Elementi architettonici di rilievo**
 n. 11 capriate tipo Polanceau in ferro e legno asportate

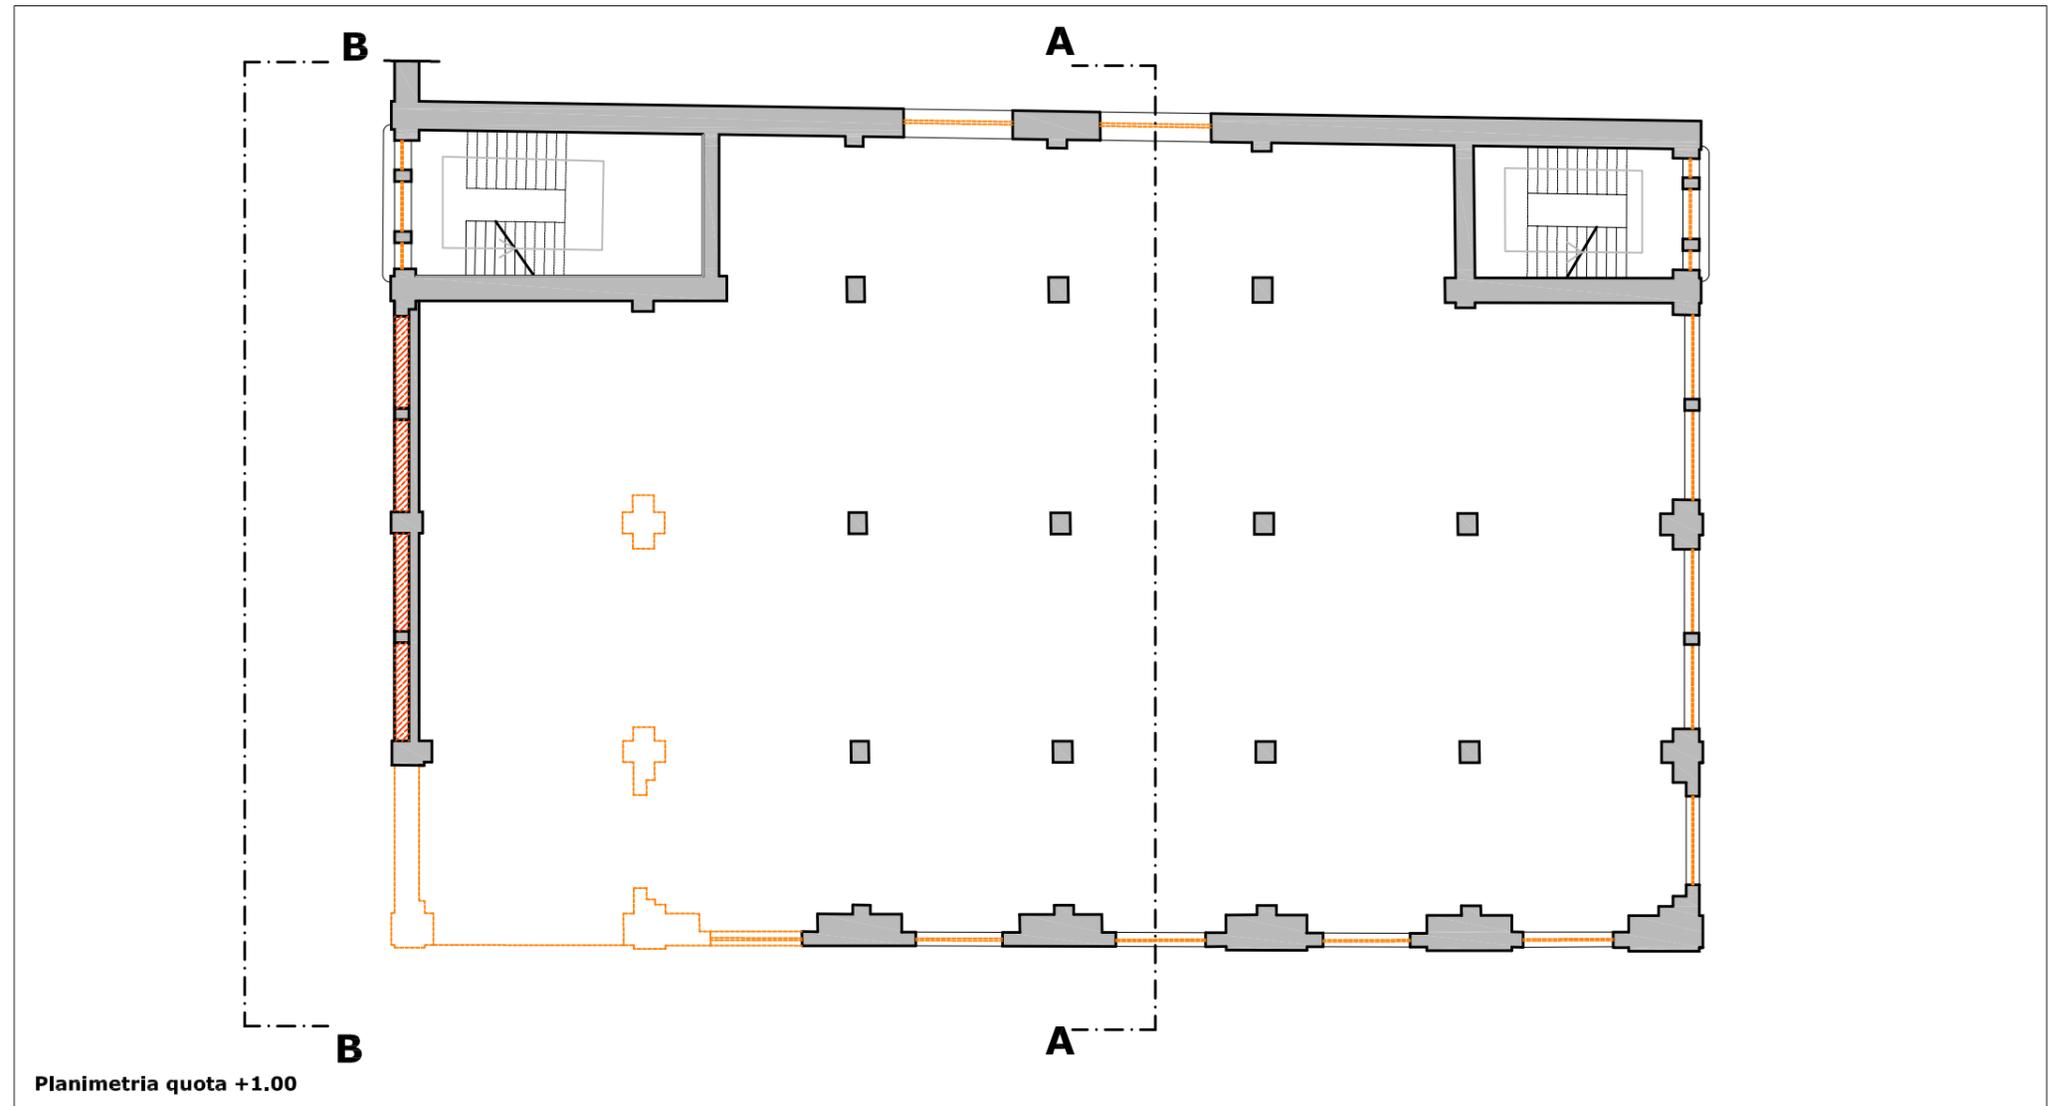
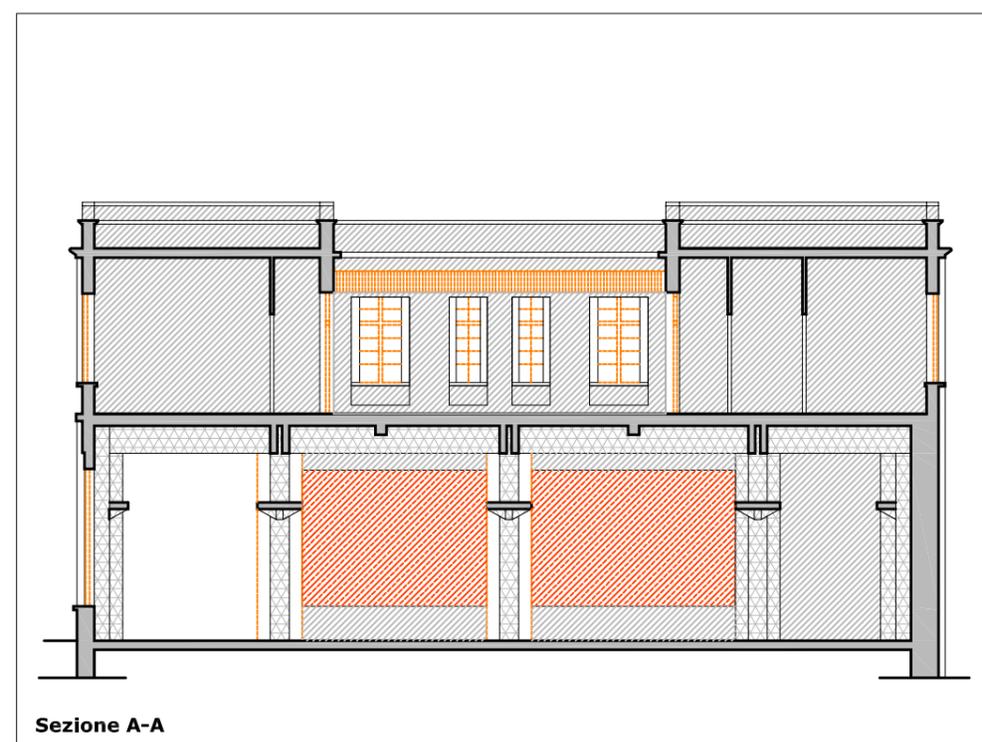
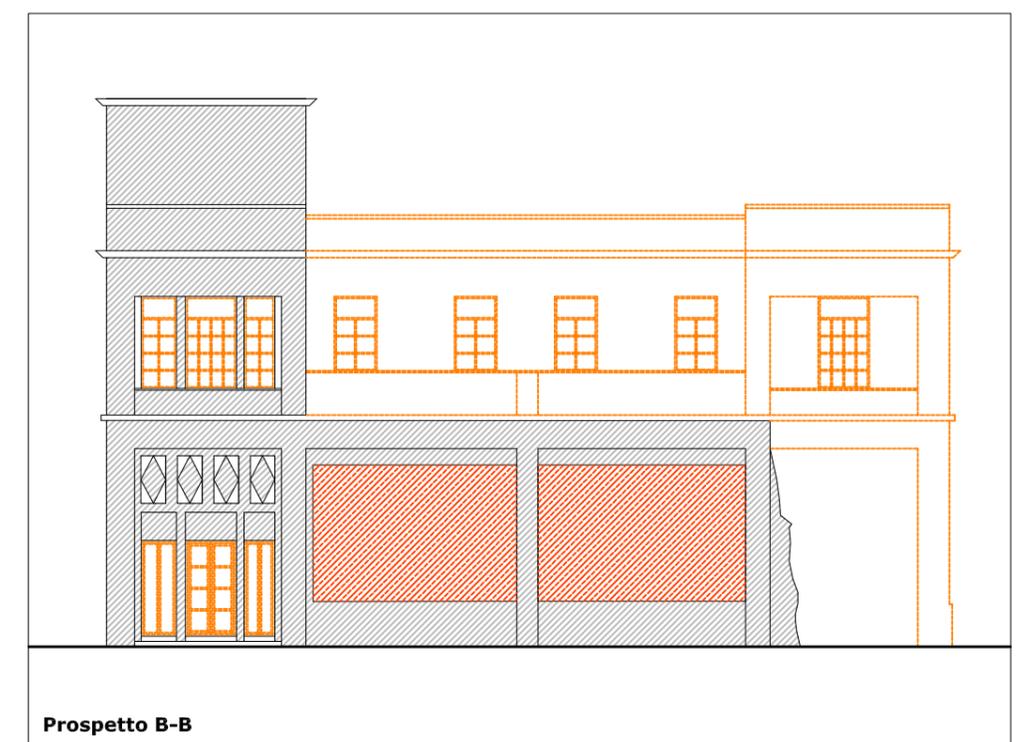
Pilastrini in cls armato deteriorati n. 27

superfici con intonaci deteriorati mq 1.523 vpp

superficie con presenza di degrado degli strati esterni mq 778

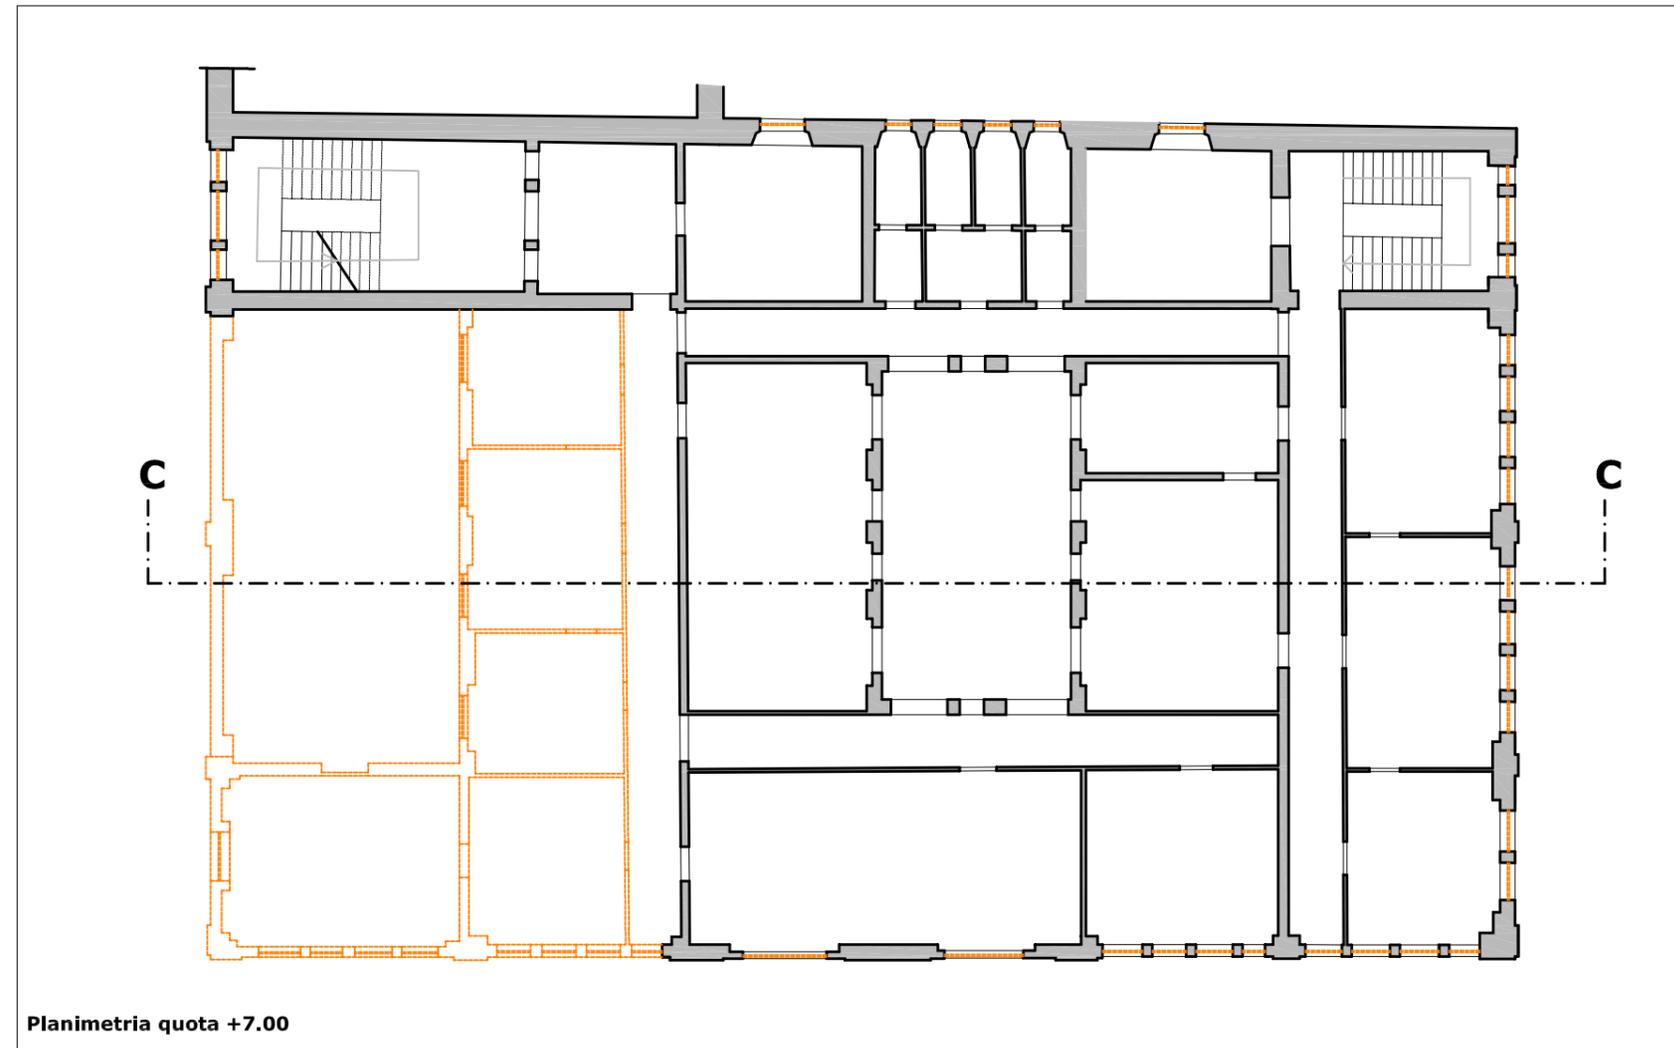
Planimetria quota +7.00

superfici murarie con deterioramento non approfondito mq 1.300

superfici con intonaci deteriorati mq 490 vpp

superficie con presenza di degrado degli strati esterni mq 569

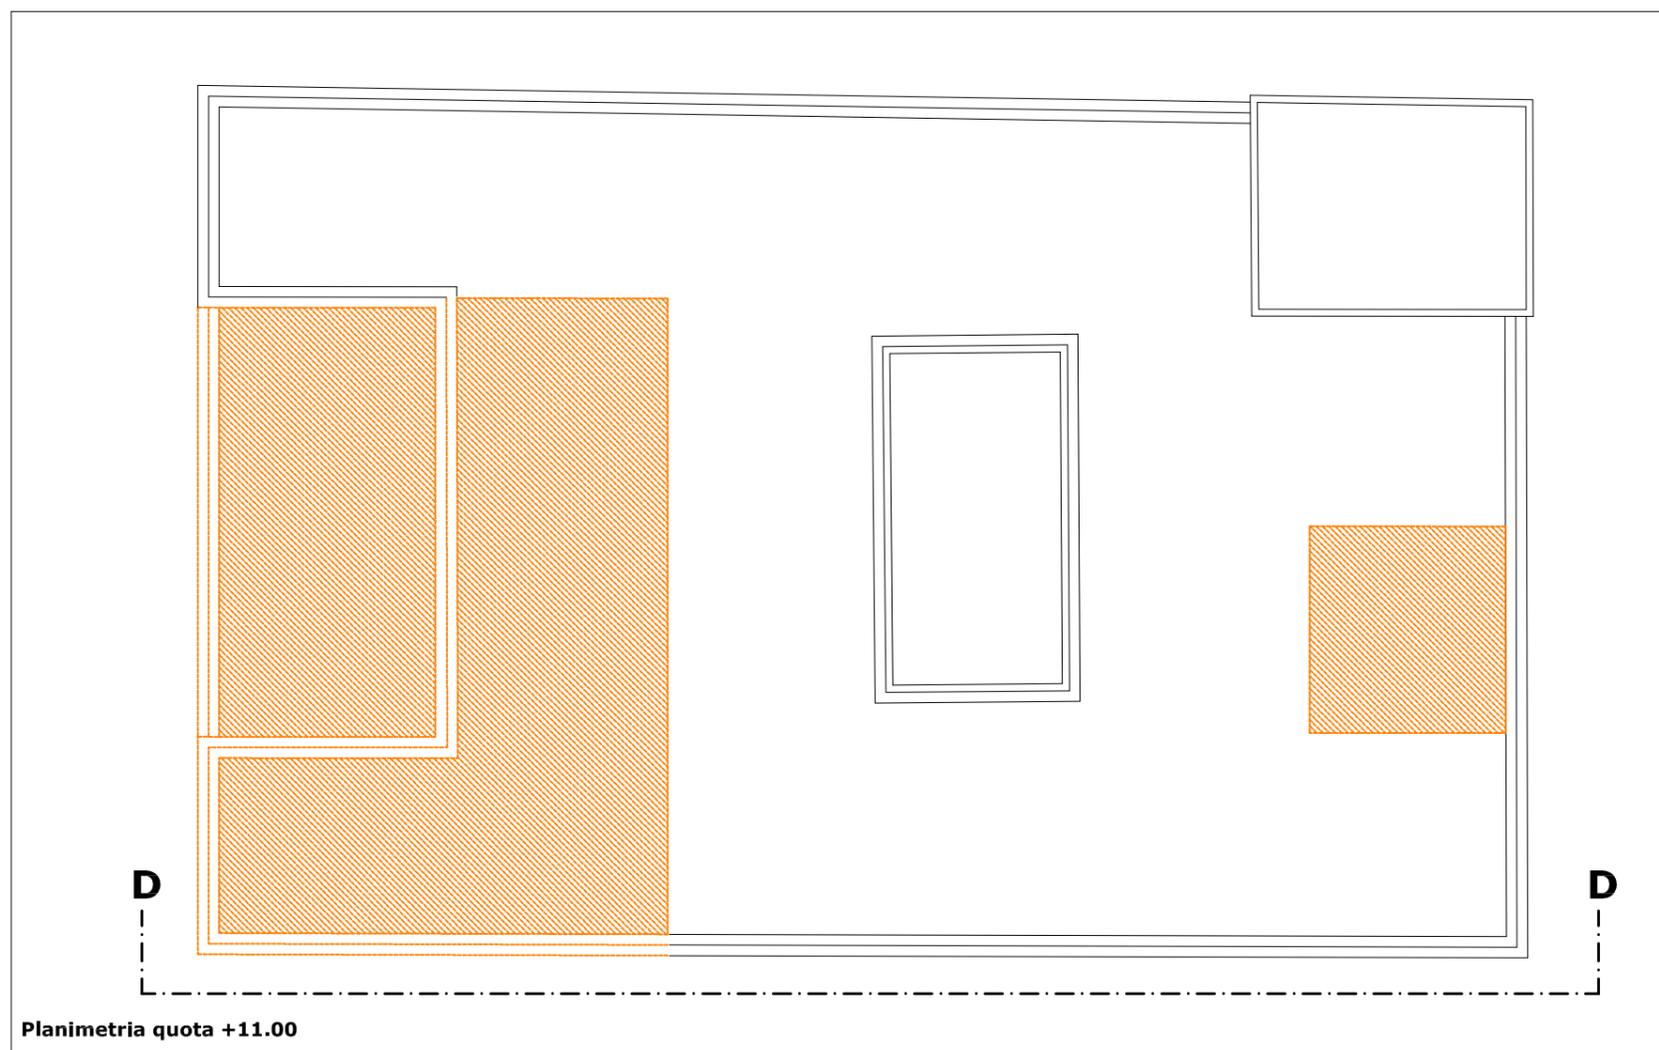
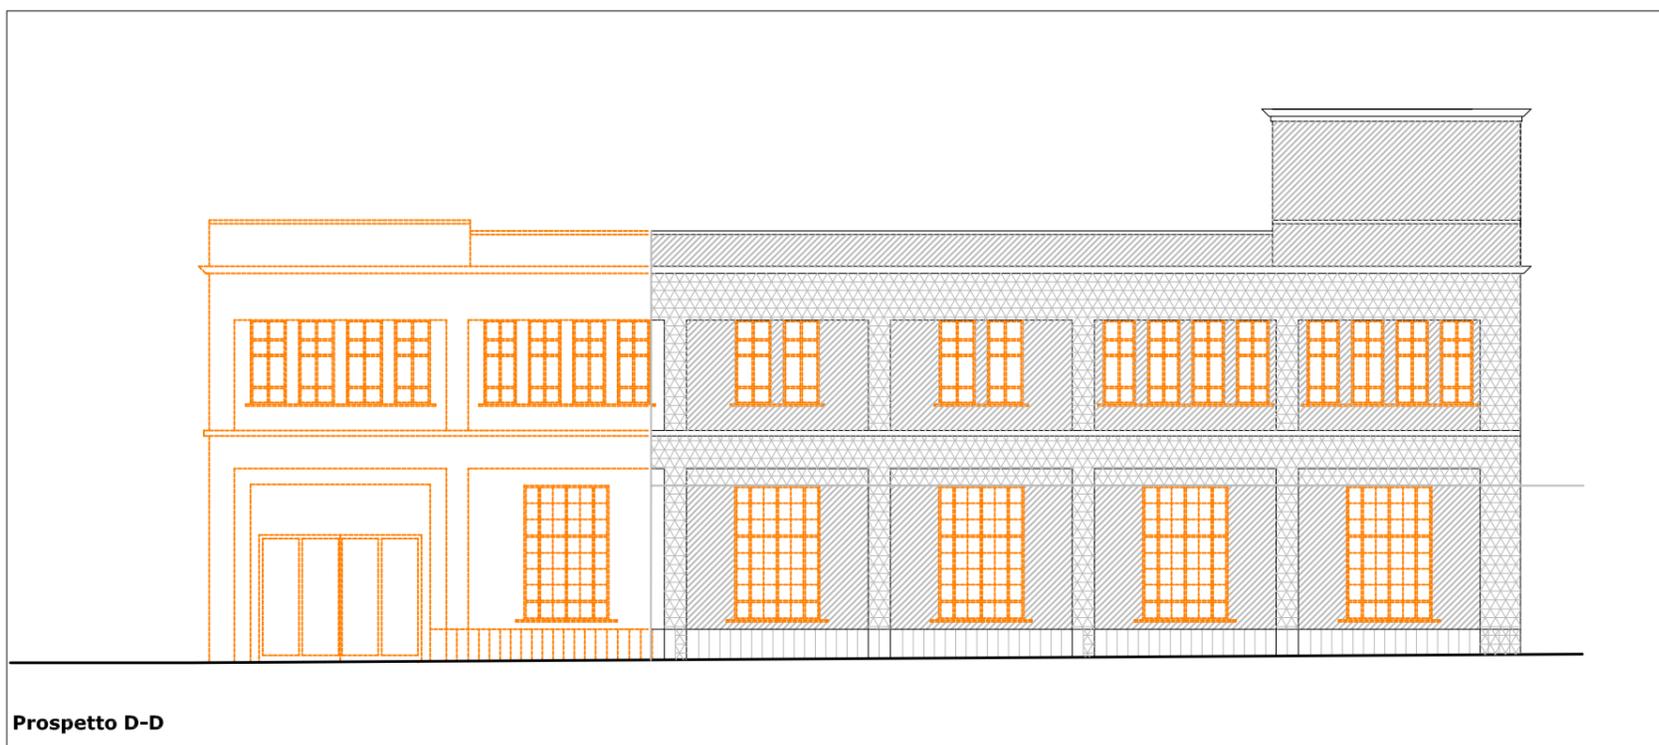
superfici murarie con deterioramento non approfondito mq 240

superficie con presenza di degrado degli strati esterni mq 590
