## **RELAZIONE TECNICA DESCRITTIVA D'INTERVENTO**

**OGGETTO: INTERVENTI DI RESTAURO E RIQUALIFICAZIONE DEL CROCIFISSO DI VICO CROCE A CARIATI.**

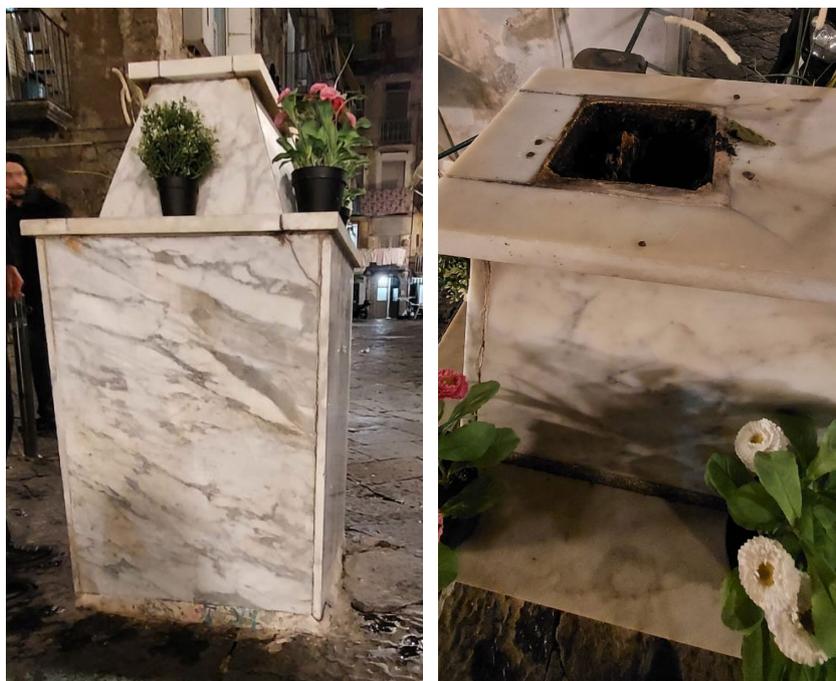
Il basamento risulta visibilmente degradato causa anche di umidità di risalita. Diverse lesioni che interessano le lastre. Preoccupante è il vuoto creato dall'innesto alla base della croce e notevolmente imbibito d'acqua che ha causato la profonda frattura della base della montante croce.

Figura 8, 9 - Basamento della Croce adornato da lastre marmoree, visibili i resti lasciati dalla Croce all'interno della cavità

Al fine del ripristino strutturale del sistema croce basamento si interverrà in prima istanza alla rimozione delle lastre in marmo (previa numerazione identificativa) che porterà alla scoperta del sistema costruttivo di base. Si procederà alla demolizione della muratura che costituiva il vecchio sistema di sostegno della macchina e all'immissione di nuovi elementi costitutivi.

Ancoraggio della croce in legno alla struttura fondante in CLS, realizzato con impiego di supporti metallici in acciaio porta pilastro a forma di bicchiere che accoglieranno il piede della pilastratura. Il bicchiere porterà saldata alla base una piastratura più larga del diametro del bicchiere asolata con 4 fori perimetrali in modo da creare una base di appoggio più larga rispetto alla sezione dei pilastri.

Per quanto inerente le lastre rimosse, le stesse verranno accuratamente ripulite con l'utilizzo di spazzole e raschietti, ma in presenza di incrostazioni delle malte di allettamento particolarmente tenaci verranno utilizzati degli scalpelli. Si procederà alla rimozione delle stuccature incoerenti e delle leggere incrostazioni cerosi con utilizzo di bisturi e successivo lavaggio di tutta la superficie interessata dall'intervento, con un leggero tensioattivo, spazzolini in fibra morbida e ausilio di spugne.

Le fughe di congiunzione tra i vari elementi saranno stuccate utilizzando un impasto a base di polvere di marmo dello stesso litotipo del marmo e calce idraulica desalinizzata. Si procederà poi alla ricomposizione strutturale con l'aggancio delle lastre alla muratura mediante con perni in acciaio inox. Tutte le lastre di rivestimento, venivano protette mediante applicazione di cera microcristallina data a pennello.

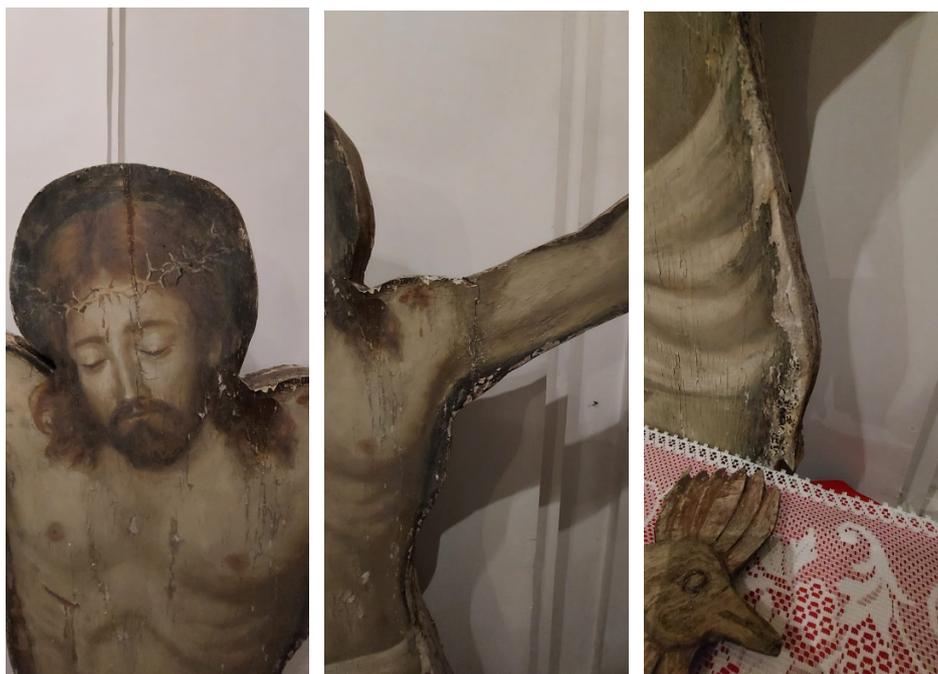
La stessa croce constava di un crocifisso ligneo policromo di dimensioni 140 per 190 centimetri tutt'ora in precarie condizioni e conservato all'interno della chiesa.

Il crocifisso è sagomato su un tavolato di legno di circa 3 cm di spessore dove sul verso vi è una preparazione con colla e gesso e la stesura di carnato con tecnica della tempera all'uovo con l'immagine del Cristo.

*Figura 10, 11, 12 - Crocifisso policromo con evidenti segni d'usura ed in cattivo stato di conservazione*

- **Interventi Conservativi**
  - Operazioni di disinfezione e disinfestazione di tipo chimico.  
Disinfestazione del supporto ligneo mediante applicazione a pennello e ad iniezione di biocida per la prevenzione e il trattamento da attacchi di insetti xilofagi. Utilizzo di Permetrina in Soluzione dallo 0,2% all'1 % in essenza di petrolio. Laddove si ravvisi la presenza di funghi si interverrà con Cloruro di Benzalconio o neo desogen (Sale di Ammonio quaternario) in soluzione acquosa dall'1% al 3%

- Consolidamento di pellicola pittorica, strati preparatori e supporto.  
L'operazione di consolidamento si rende necessaria qualora la materia lignea non assolva in modo sufficiente una funzione strutturale. In questi casi l'indebolimento del supporto, o di parti di esso, condiziona la stabilità degli strati preparatori e pittorici e l'integrità di tutta l'opera. L'azione consolidante si pone lo scopo di ricreare quelle condizioni minime nelle quali il tavolato può continuare ad assolvere la funzione di supporto. Data la notevole invasività di questa procedura, essa si rende necessaria solo in casi estremi e si deve porre degli obiettivi minimi senza creare alterazioni

Pulitura chimico-meccanica eseguita per progressivo assottigliamento per la rimozione degli strati soprammessi alla superficie pittorica (vernici ossidate, ridipinture, etc.) mediante l'uso di opportune miscele di solventi dispersi in emulsione cerosa.

Rimozione di stucature di precedenti interventi di restauro non più idonee per il loro stato di conservazione e/o per i materiali costitutivi. Stuccatura delle lacune eseguita con gesso di Bologna e colla di coniglio. Trattamento delle stucature ad imitazione della superficie originale.

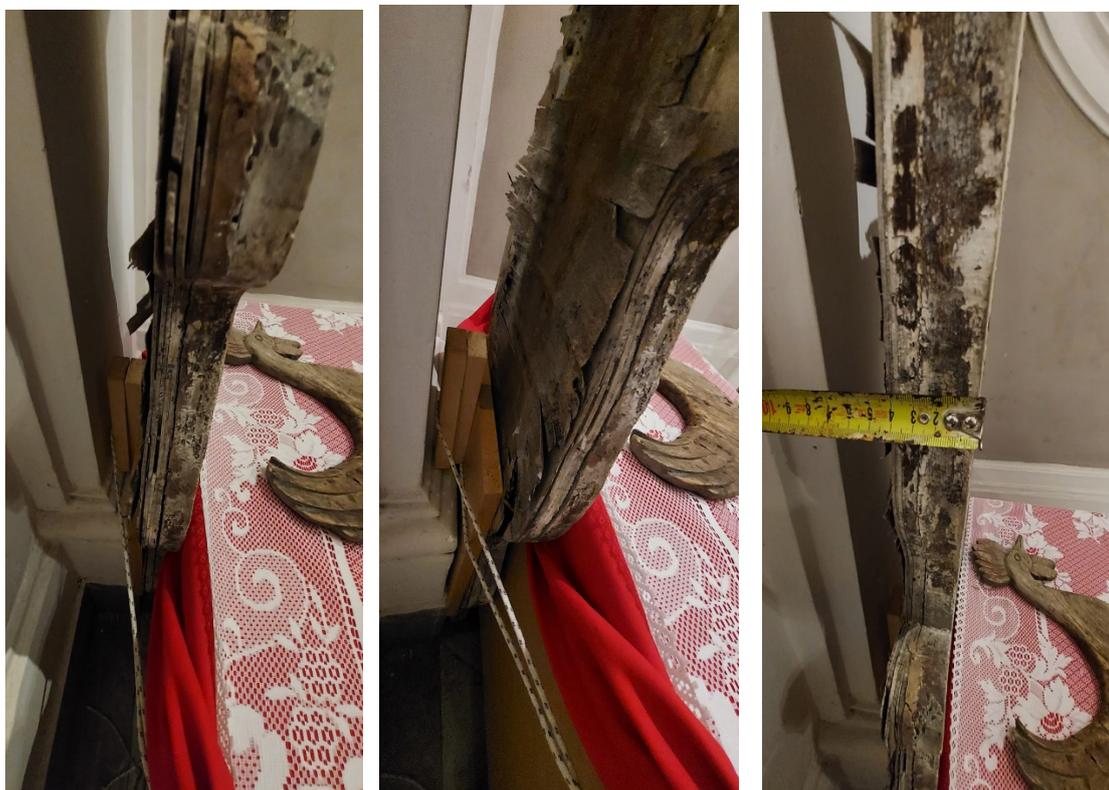
Sul recto una parchettatura che fa da supporto alla struttura risulta con evidenti lesioni e deformazioni strutturali provocate dal crollo, notevolmente scollata e fratturata. Entrambe le braccia presentano fratture all'incrocio e notevoli sono le fessurazioni superficiali. Esfoliazioni, scagliature, sollevamenti e dei distacchi della policromia e dello strato preparatorio di colore sono sparse su tutta la superficie e specie nei bordi e nella parte inferiore. Presenti sono i segni di un attacco di insetti xilofagi in corso che in punti localizzati ha causato un indebolimento del legno. Inoltre l'opera presenta un diffuso strato di deposito incoerente.

*Figura 13, 14, 15 - Laterale e recto del Crocifisso attualmente tenuto in sicurezza da tavolette di legno*

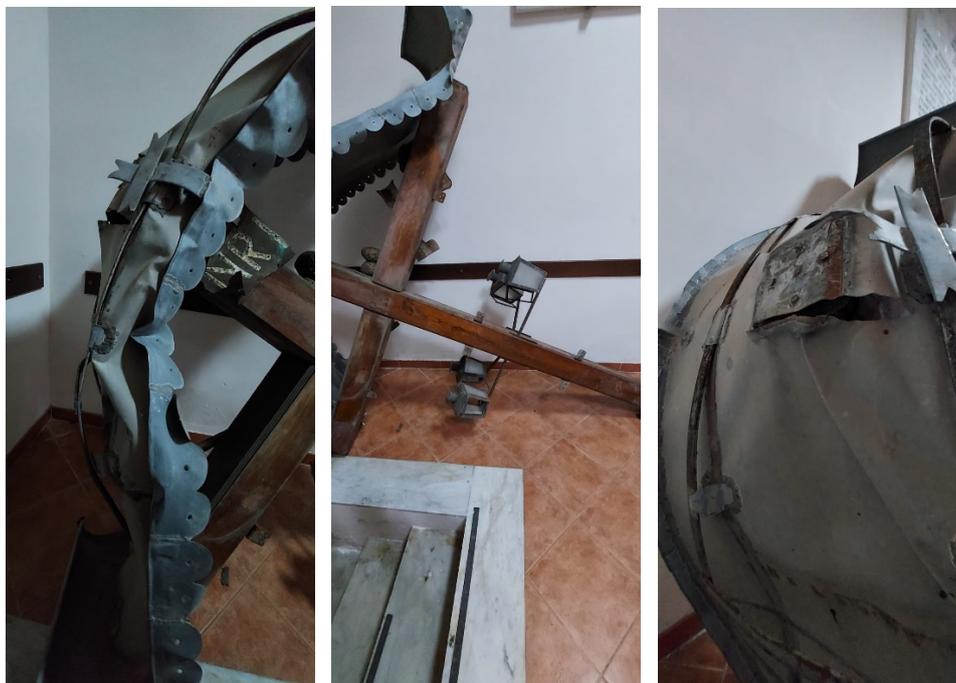
La struttura della croce è stata riposta in un'altra la della chiesa date le notevoli dimensioni. La stessa risulta notevolmente compromessa a causa dell'impatto al suolo provocato dalla caduta accidentale. E' possibile osservare la traversa della croce che è all'incrocio collegata alla montante attraverso chiodature metalliche ribadite notevolmente ossidate. Il cupolino in lamiera battuta con terminazioni polilobate è sostenuto da elementi di rinforzo con piastre ed è legato alle terminazioni della traversa con chiodi di fissaggio. Il cupolino presenta ammaccature, lesioni e ossidazioni diffuse.

*Figura 16, 17, 18 - Croce lignea e copertura polilobata, evidenti sono i segni delle lesioni e ammaccature provocate dalla caduta accidentale.*

Per la croce lignea verrà valutata l'ipotesi di una sostituzione della recente croce risalente all'ultimo restauro del 1980 avendo ritrovato la nativa databile stando alle iscrizioni al 1836. Pertanto, con stesse caratteristiche dimensionali, ma con essenza di legno idoneo alla resistenza all'acqua e all'umidità tipologia Douglas o Iroko verrà realizzata l'anima della nuova croce che accoglierà l'originaria, donandone forza strutturale e rifunzionalizzazione .

Per quanto alla copertura verrà valutato il recupero o la sostituzione con una lamiera battuta e polilobata come la presente.

Strutturalmente sarà realizzato un ancoraggio con tiranti migliore dell'attuale che possa scaricare le tensioni provenienti dal peso proprio e dai venti.

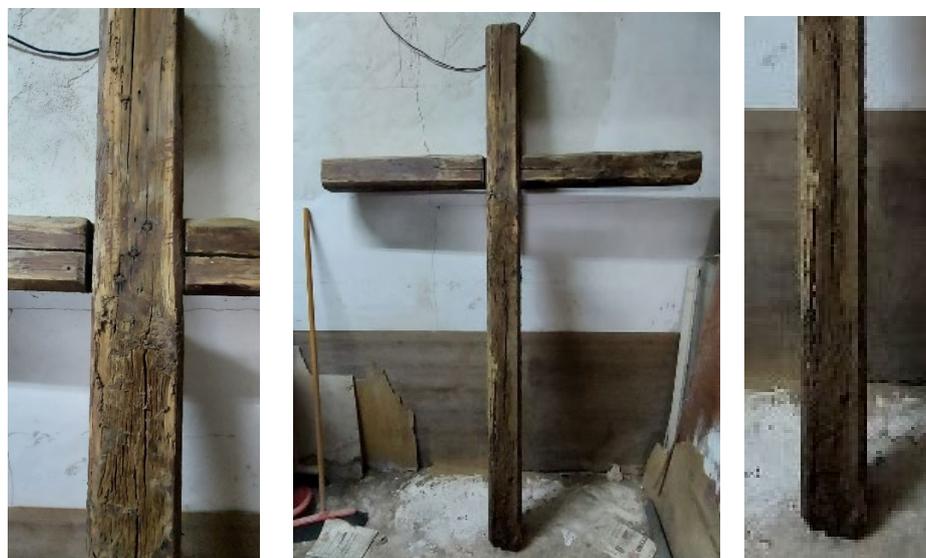
L'originaria Croce databile al 1836 è visibilmente compromessa. Anch'essa come l'attuale è marcita nella parte bassa dove è tagliata e numerose sono le lesioni che l'attraversano, come fori relativi ad un attacco xilofago.

*Figura 19, 20, 21 - Croce databile al 1836 marcita nella parte bassa*

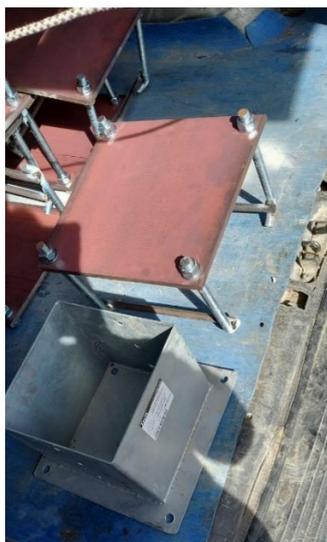
Figura 22 – Esempio del bicchiere in acciaio inox porta pilastro con tirafondi.

Il nuovo bicchiere, avrà pertanto una forma di cappello rovesciato ( tipo messicano ) ove la sezione aperta accoglierà la base del pilastro cm. 30 x 30 per tutta l'altezza della lamina laterale del bicchiere, e la piastra di fondo con i lembi sporgenti asolati, verrà poggiata sul letto di cls, ed ancorata al piastrone in c.a., mediante fischeraggio con spit chimici fino alla profondità di cm. 28 interni e la

restante parte emergente, in modo da consentire il riallineamento in quota. Altre asolature sulla parte alta di due delle facce del bicchiere, consentiranno di inserire i fischeraggi con i quali verrà ancorata la base della croce, nella parte innestata nel bicchiere, in modo da rendere il complesso solidale. Una volta posizionata e riallineata per uniformità delle quote di imposta, gli spazi residui tra intradosso della piastra ed estradosso del basamento verranno compensati con impiego di mapegrout colabile e relative residuali casseformi perimetrali.

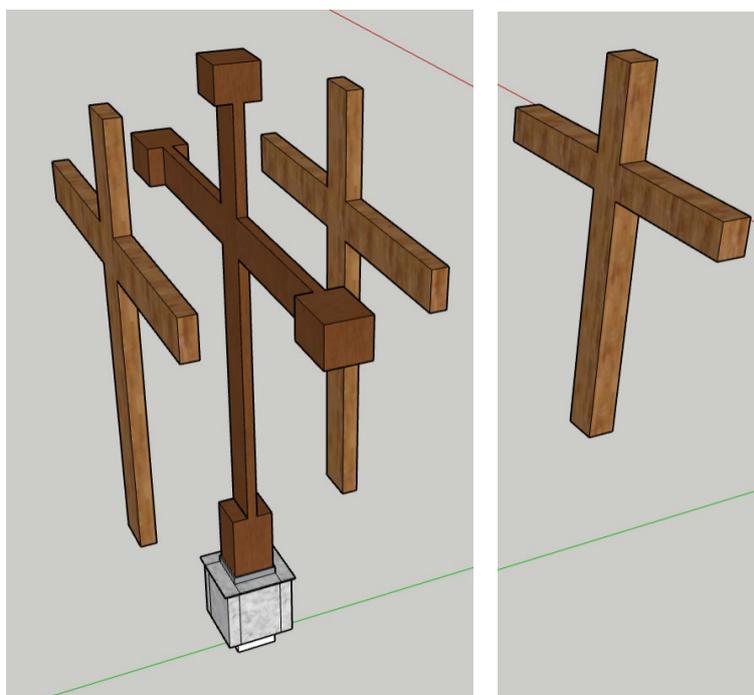
Figura 23, 24 - Sistema costruttivo della nuova Croce lignea inglobante quella originaria

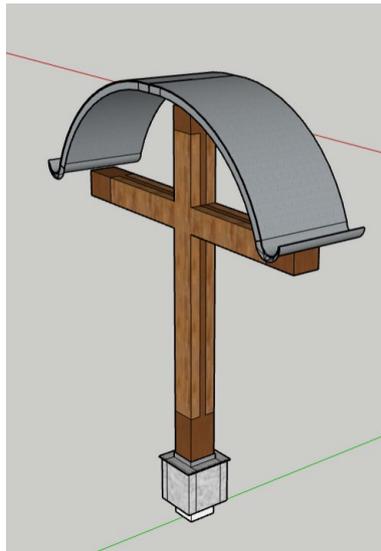
Figura 25 – Riproposizione della Croce lignea strutturalmente idonea.
