Piano+2

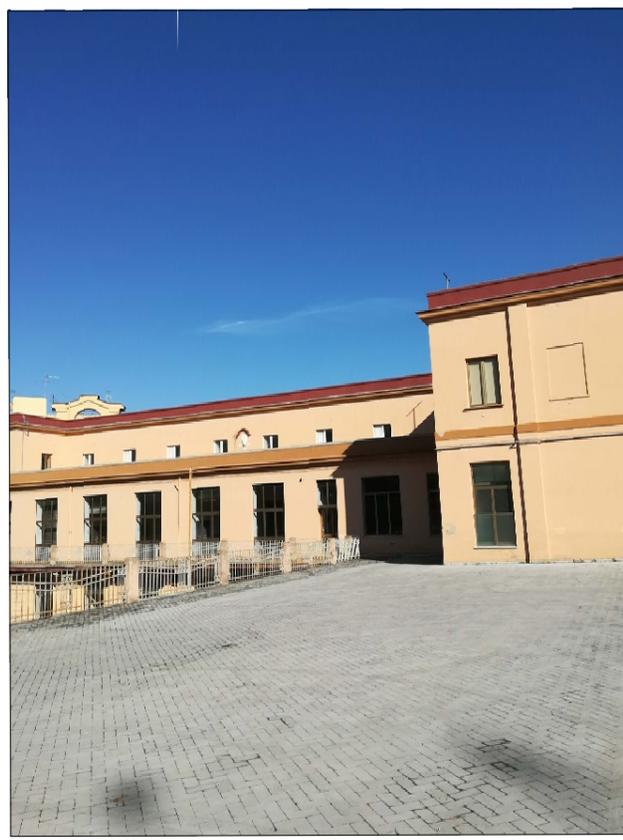
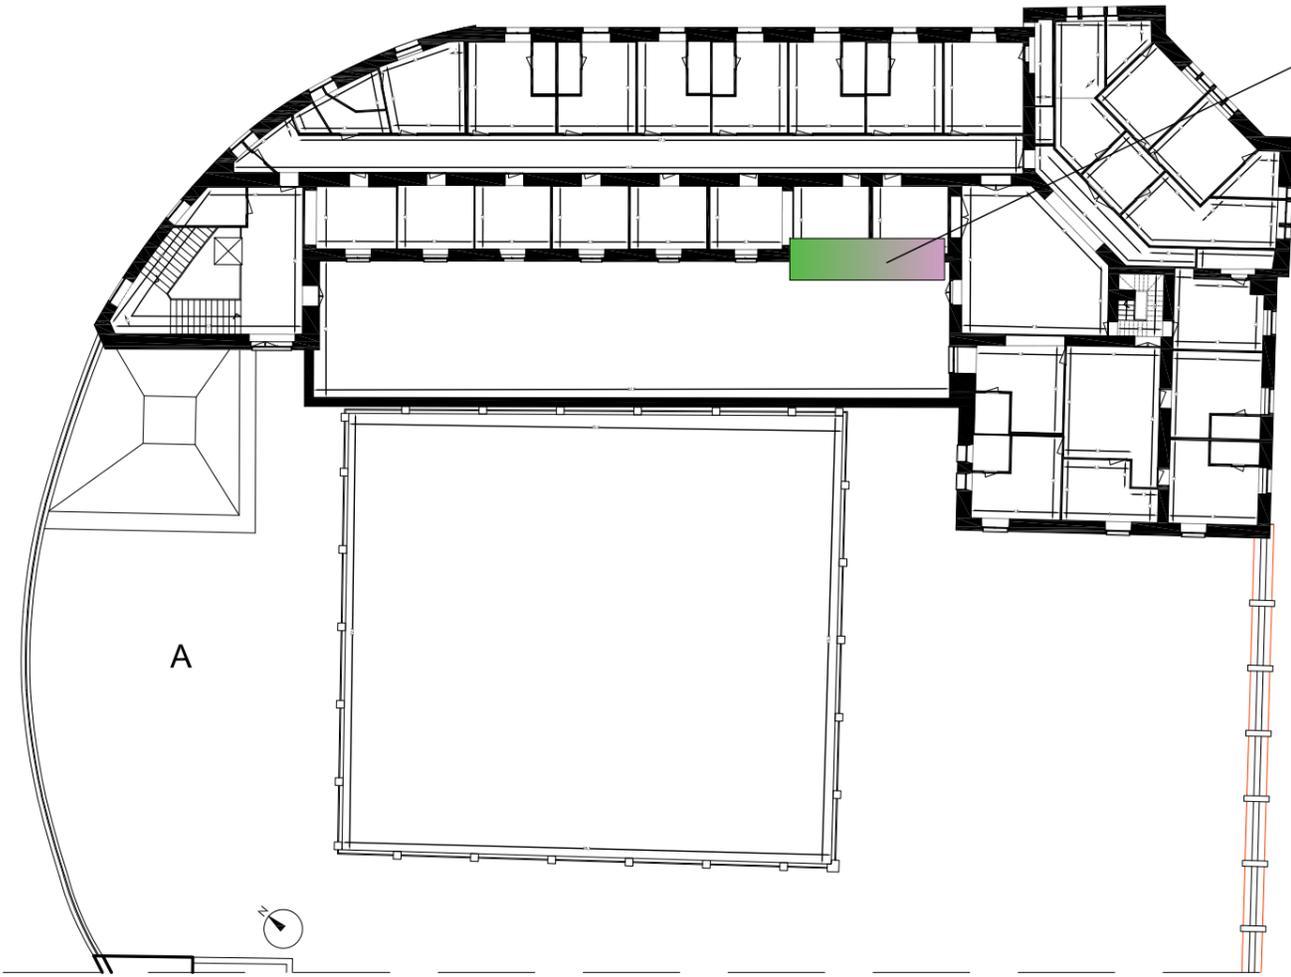
Carenze riscontrate

Dalle indagini condotte si è riscontrato che la parete non è del tipo portante in tufo, ma a doppia fodera in mattoni forati con camera d'aria centrale.

Lo stato fessurativo riscontrato è presente sul prospetto e all'interno può ricercarsi nella sollecitazione del solaio gravante.

Si rende necessario ripristinare la rigidità di tale paramento per mezzo di cerchiatura a telaio in acciaio vincolato alle pareti e al solaio sottostante.

Alla luce di tale intervento si prescrive una indagine termografica dei solai al fine di valutarne l'esatta orditura per una verifica preliminare strutturale.
