COMITANTE
CITTÀ VERTICALE: RIQUALIFICAZIONE DEI PERCORSI PEDONALI TRA LA COLLINA E IL MARE

PROGETTO ESECUTIVO / S. FRANCESCO

MANDATARI
Studio Ing. Alberto Capitanucci
Architettura - Stato di conservazione Calata San Francesco
Profilo longitudinale sx - Stralcio 5 di 5

ELABORATO
GKE034e/00

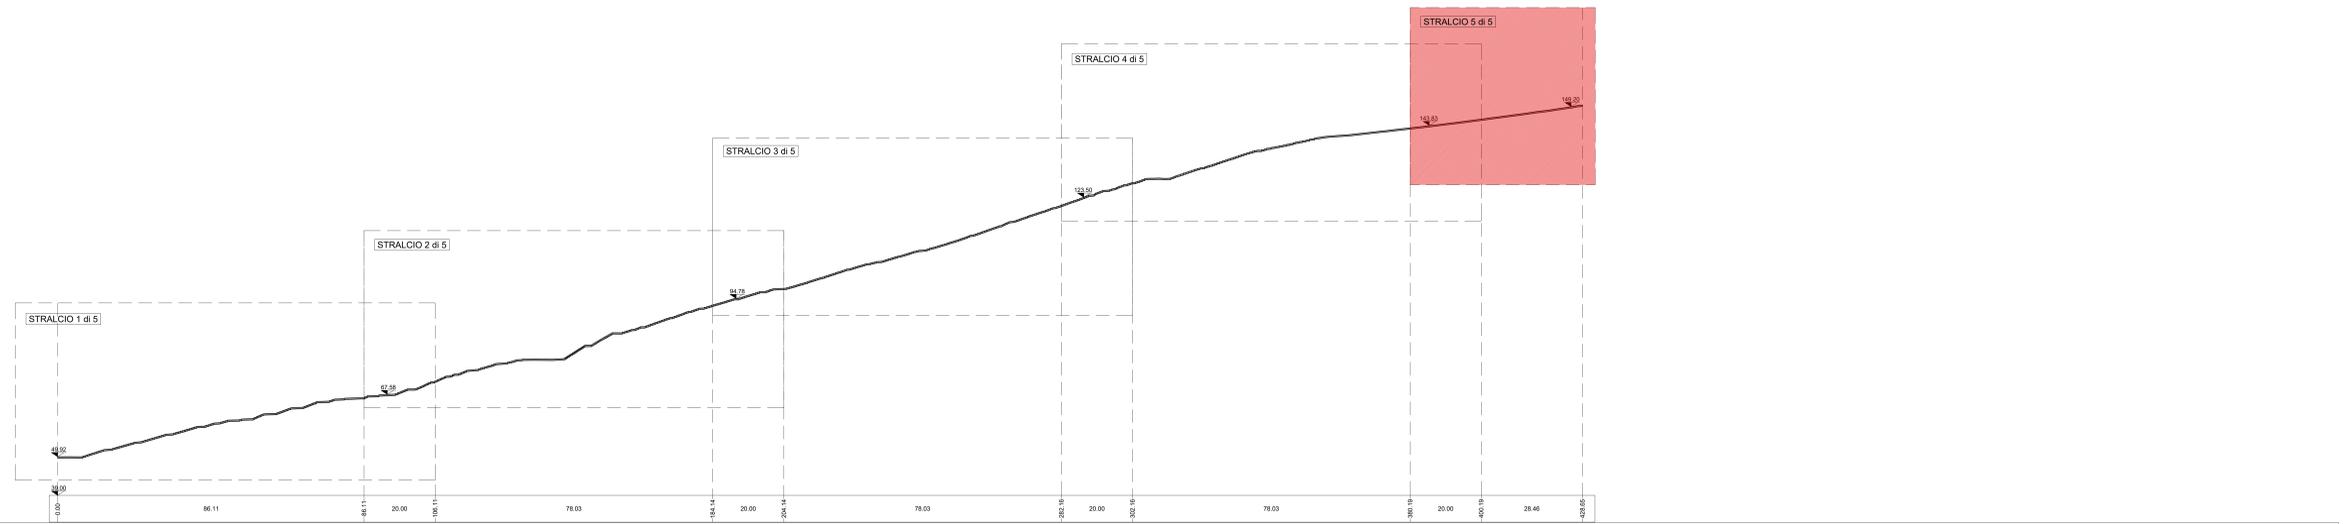
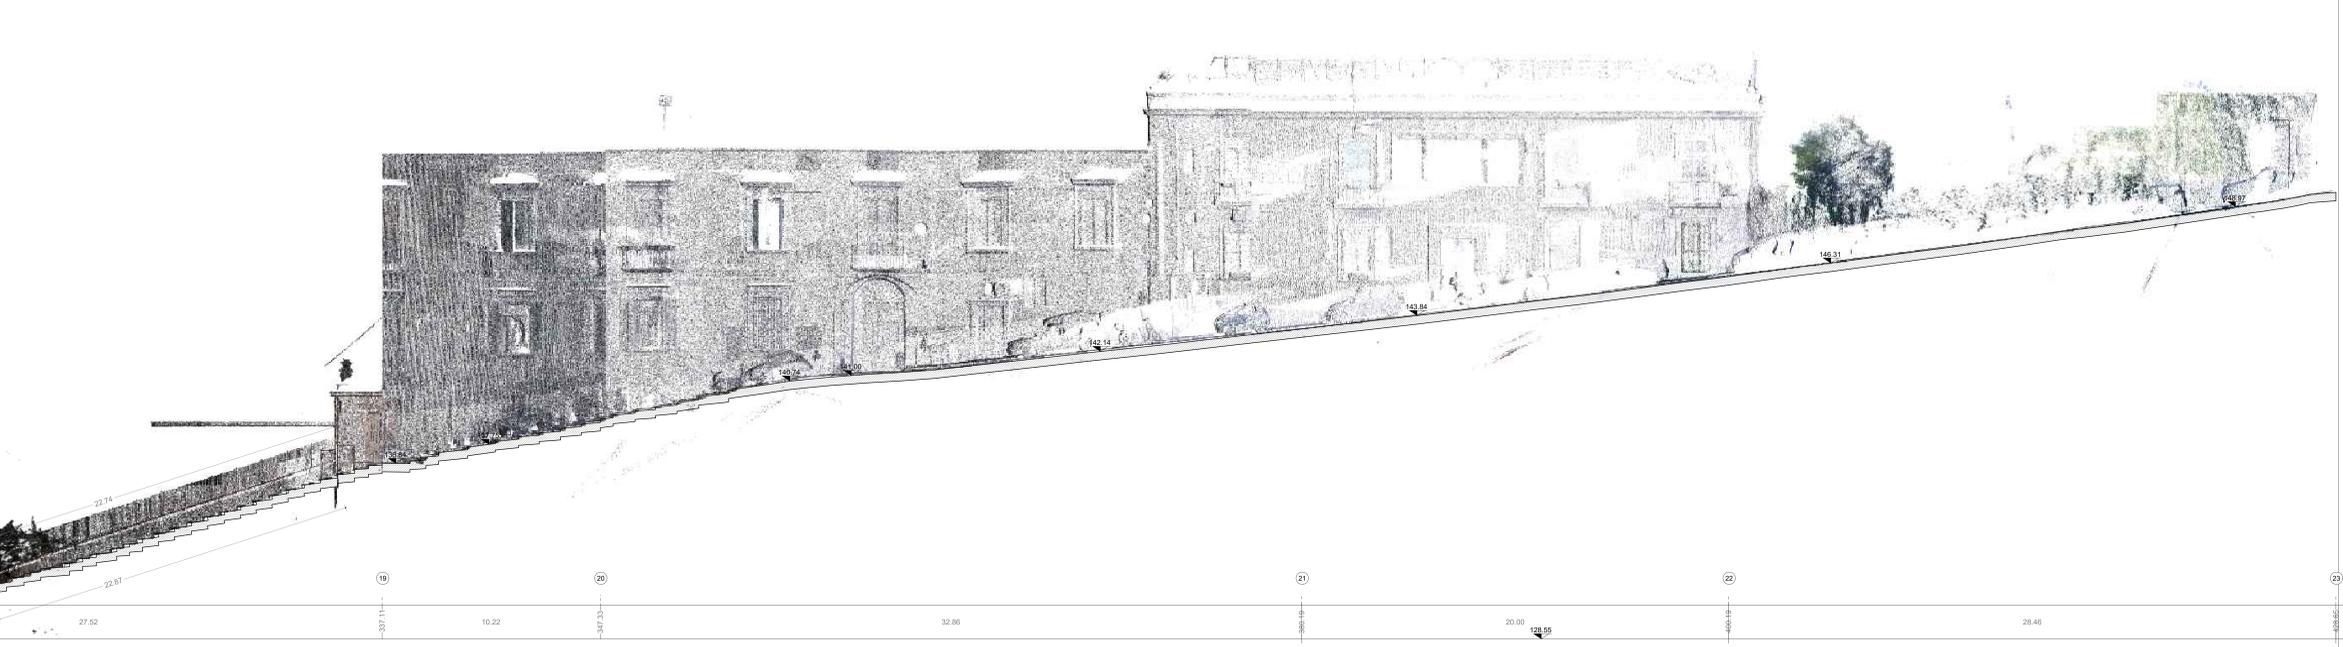
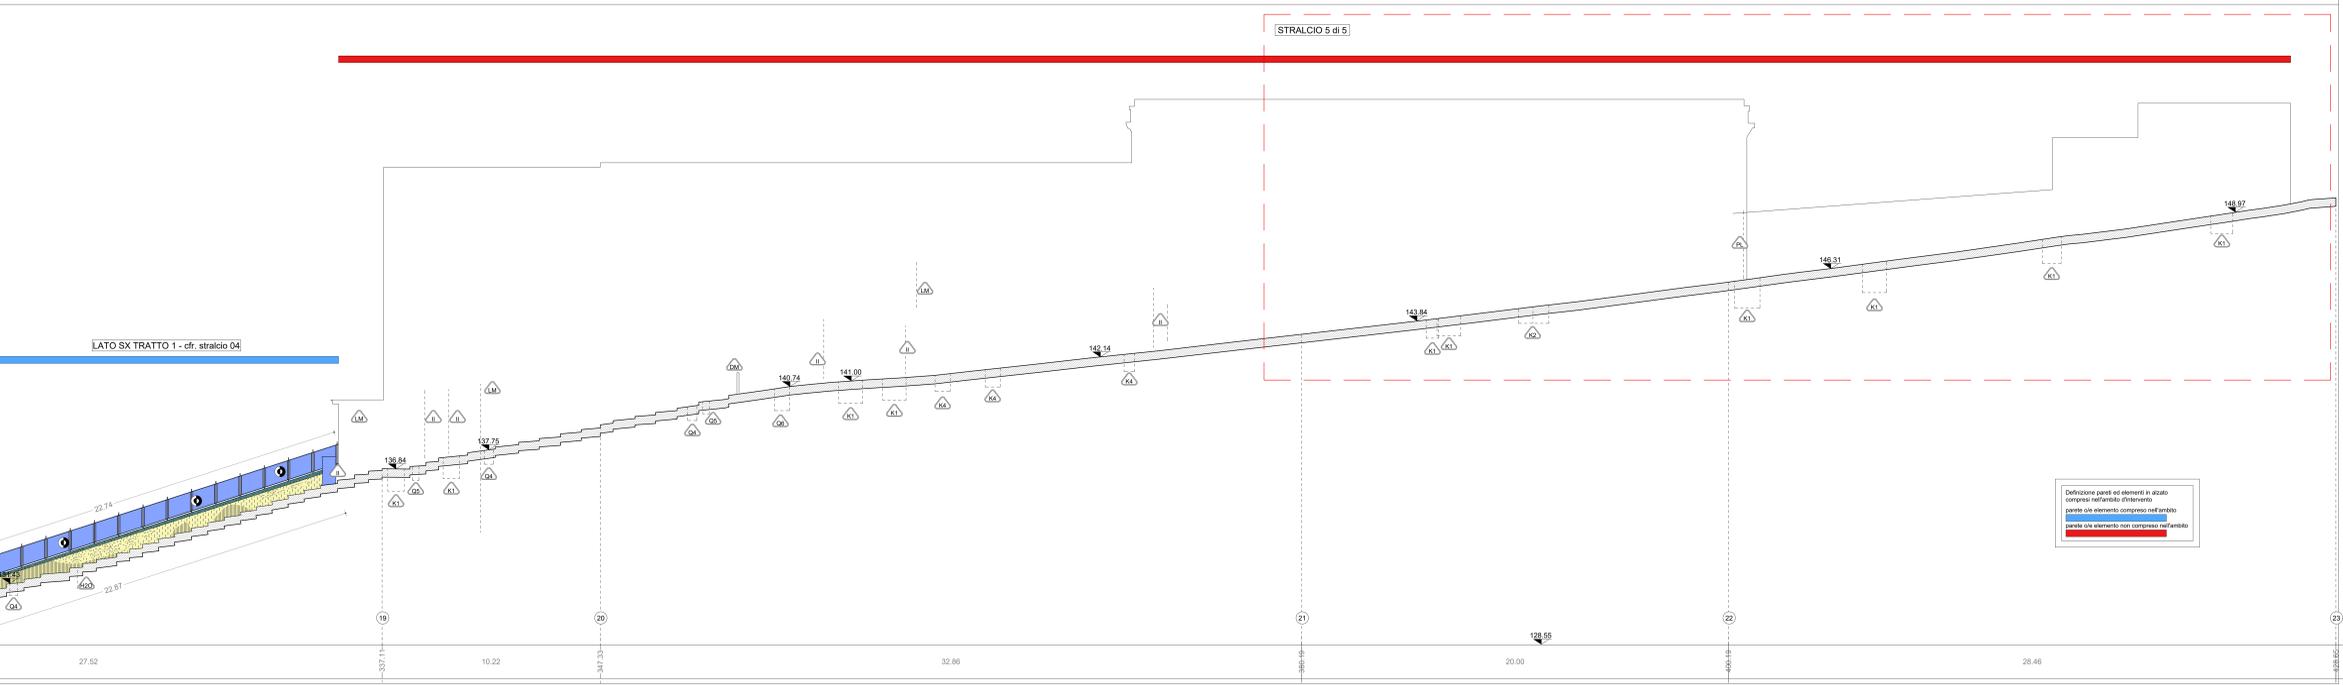
STATO DI FATTO

ALTERAZIONE CROMATICA	MACCHIA
