Recupero ex complesso industriale Corradini

PROGETTO PRELIMINARE

EGPROG10

Schede degli edifici: 1) indagine conoscitiva delle strutture e dei materiali; 2) analisi del degrado;
3) interventi di recupero edilizio

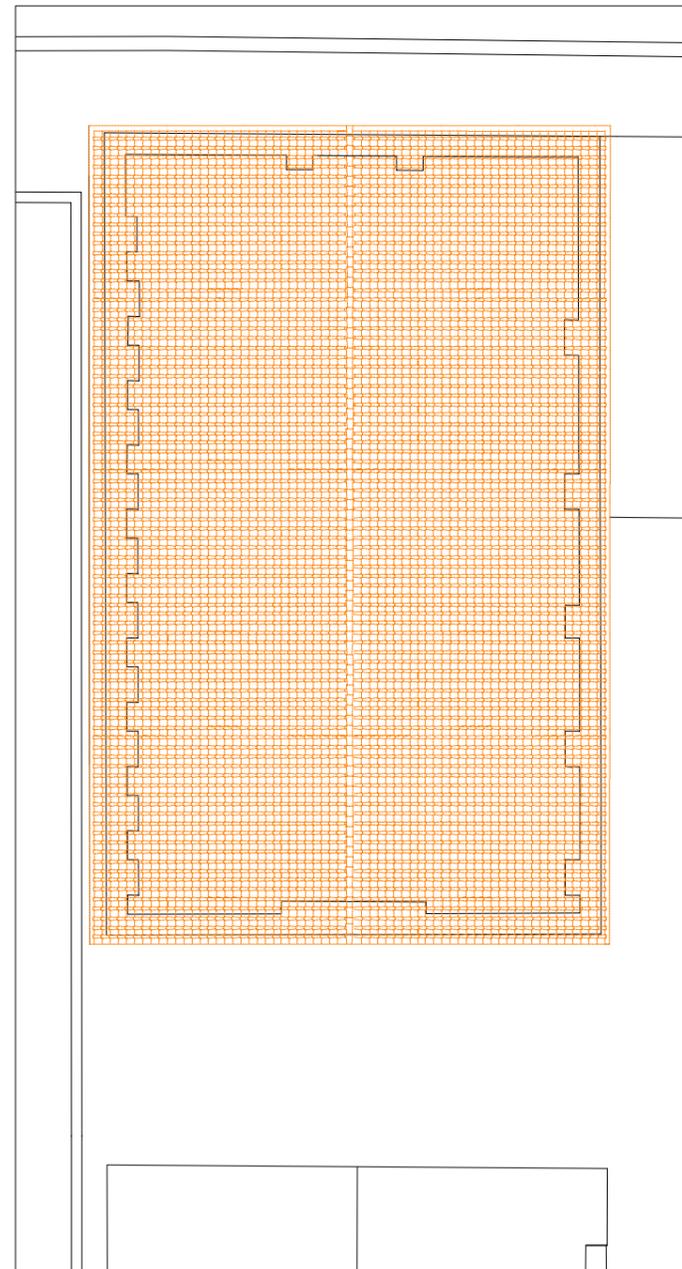
pianta coperture scala 1:200

superficie crollata mq 340 (tegole e arcarecci)
n. 11 capriate in legno con catena in acciaio asportate

superficie muraria fortemente degradata mq 140 vpp
superfici murarie con deterioramento non approfondito mq 374 vpp

superficie con presenza di degrado degli strati esterni mq 280

n. 8 infissi asportati e comunque non recuperabili

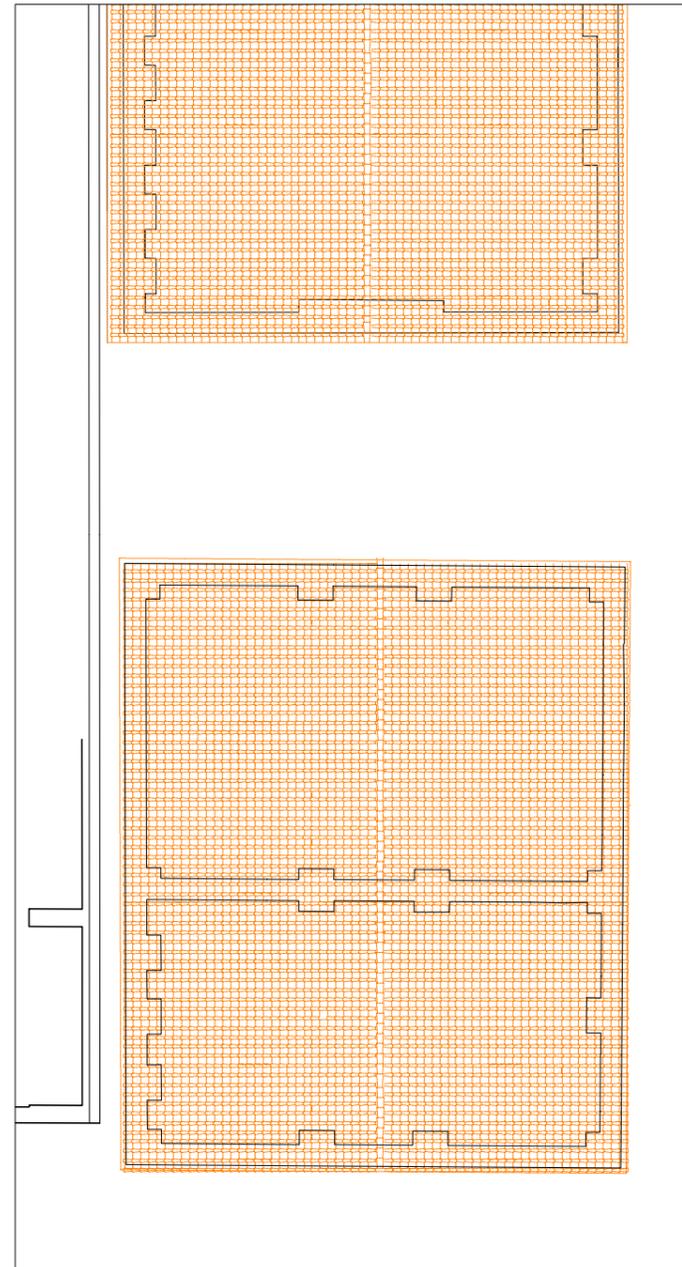
pianta coperture scala 1:200

superficie crollata mq 340 (tegole e arcarecci)
n. 11 capriate in legno con catena in acciaio asportate

superficie muraria fortemente degradata mq 140 vpp
superfici murarie con deterioramento non approfondito mq 374 vpp

superficie con presenza di degrado degli strati esterni mq 280

n. 8 infissi asportati e comunque non recuperabili

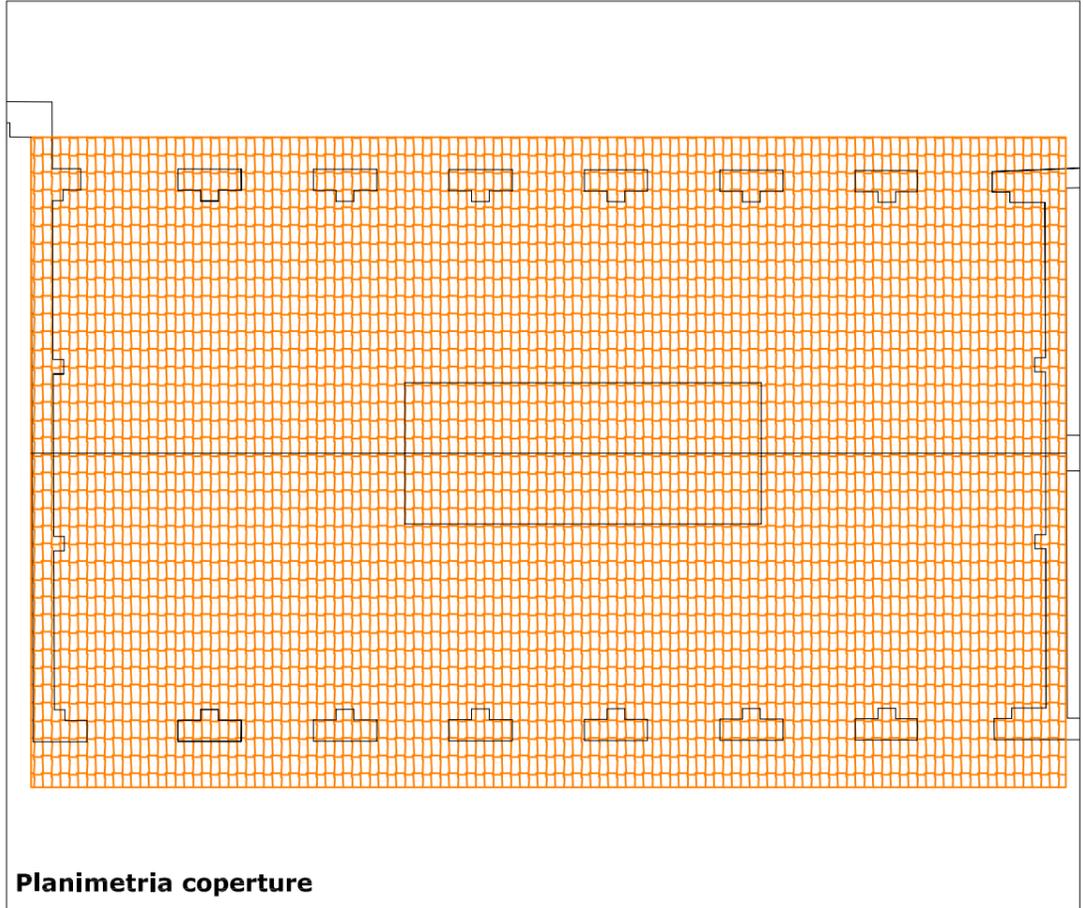
Planimetria coperture

- Coperture**
 superficie crollata mq.573
 n.14 capriate in ferro asportate
- Murature in elevazione**
 Superficie muraria fortemente degradata mq.245,80
 Superficie muraria con deterioramento approfondito mq. 494,50
- Pavimentazione**
 Superficie con presenza di degrado degli strati esterni mq 407
- Infissi**
 Asportati n. 11

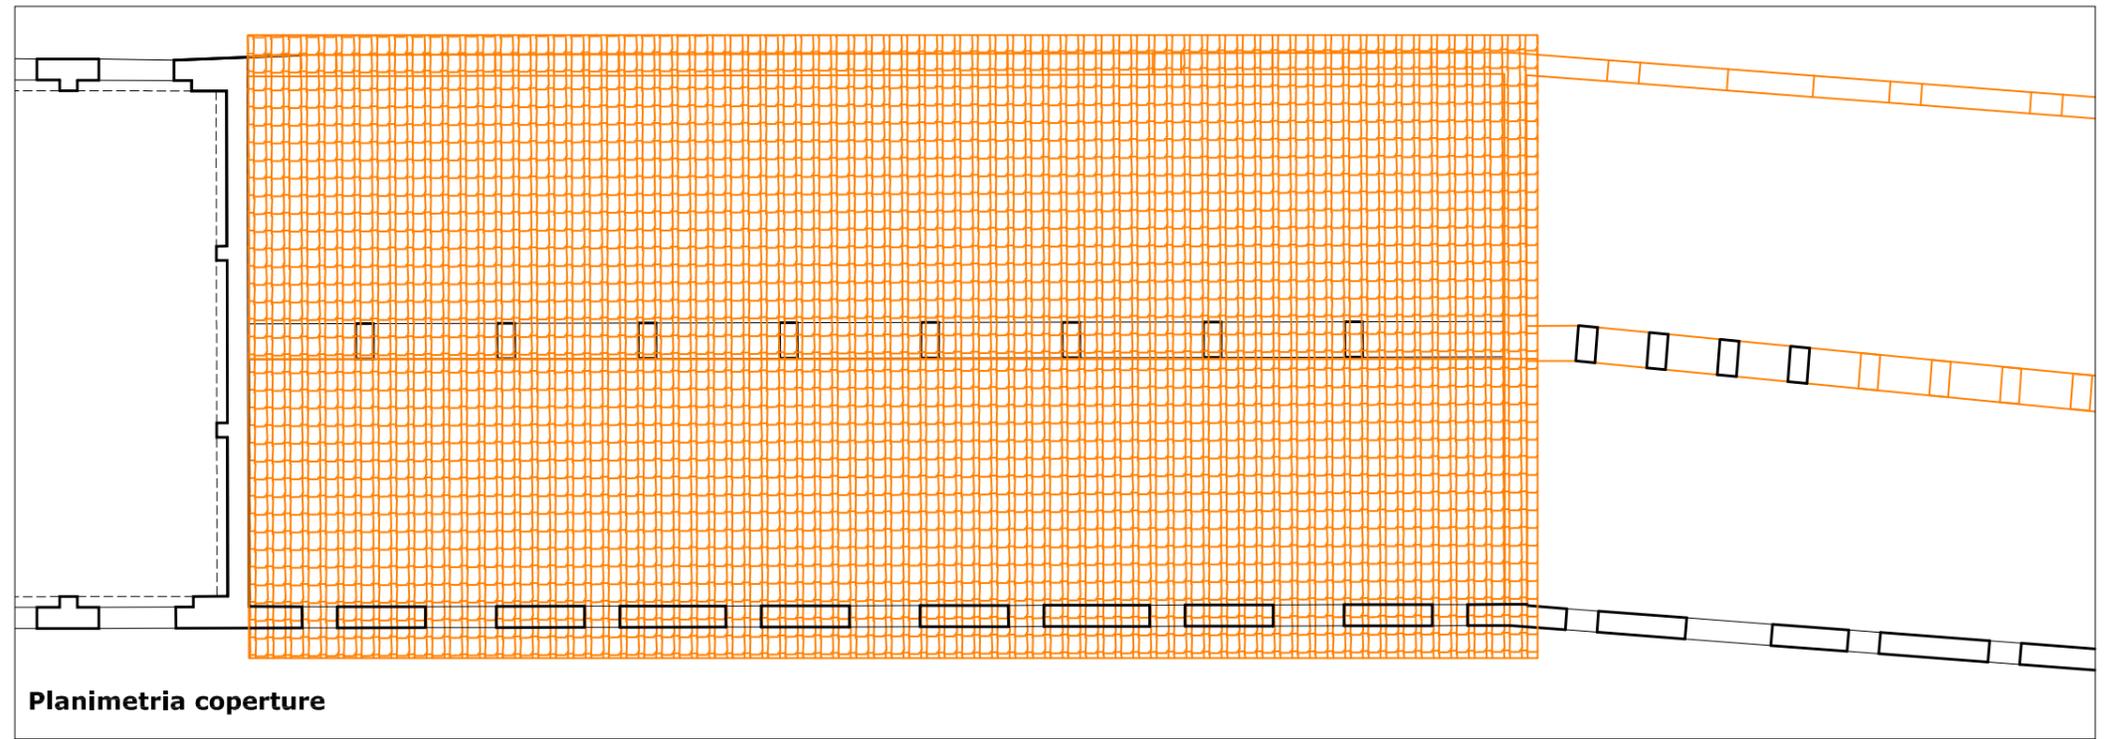
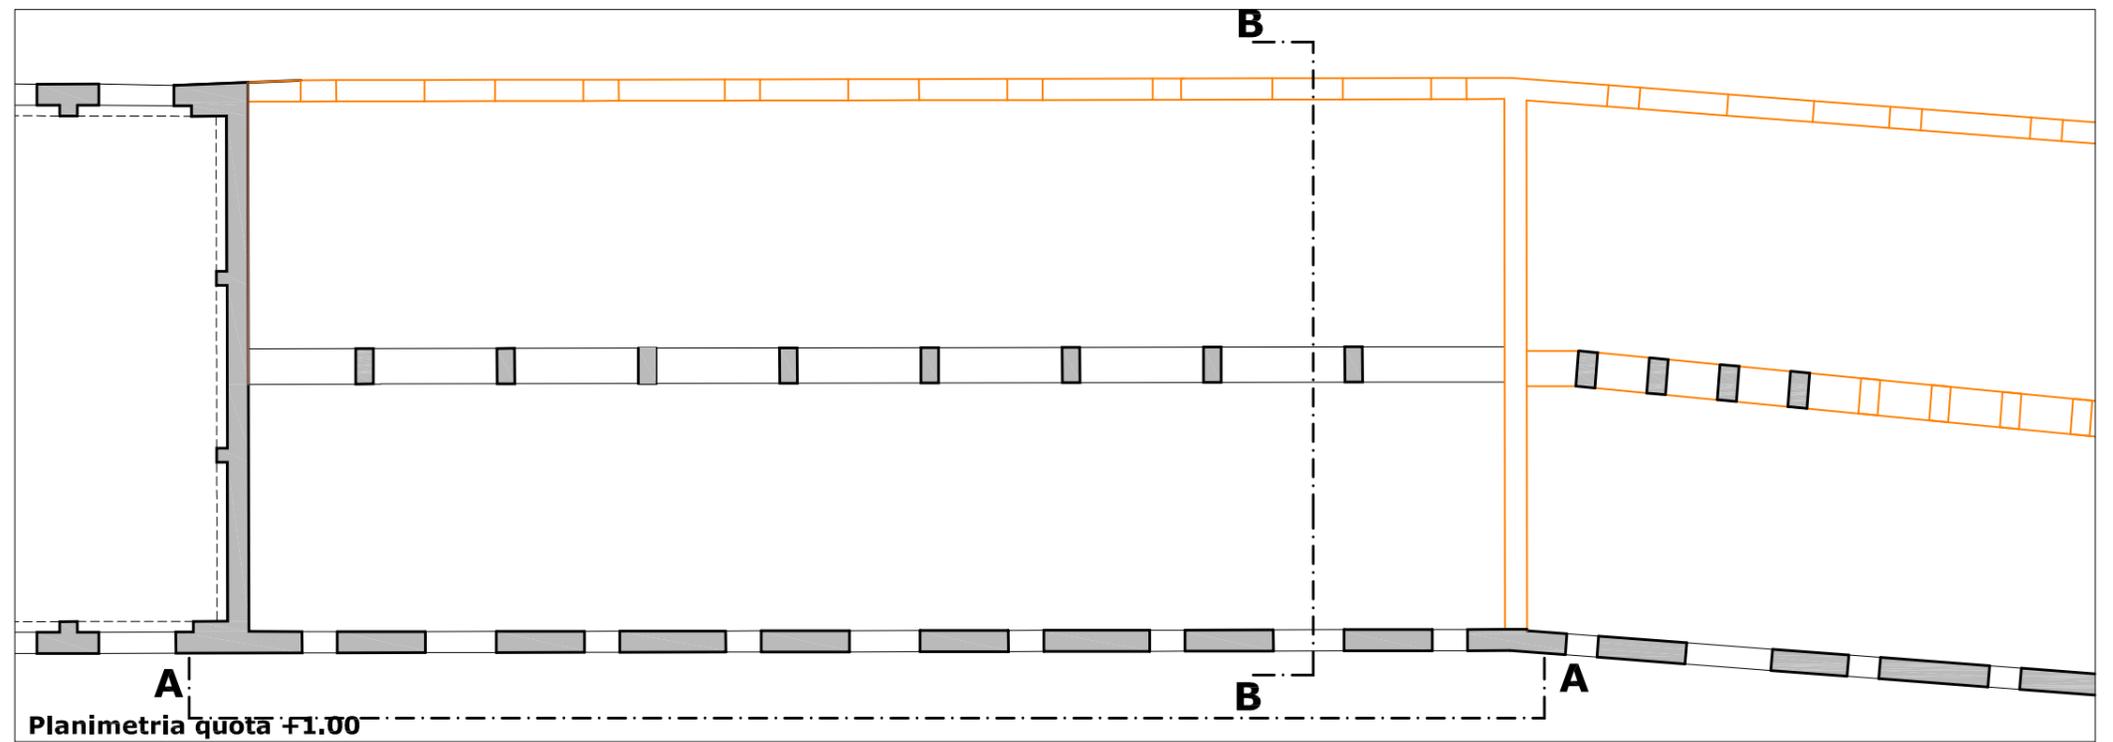
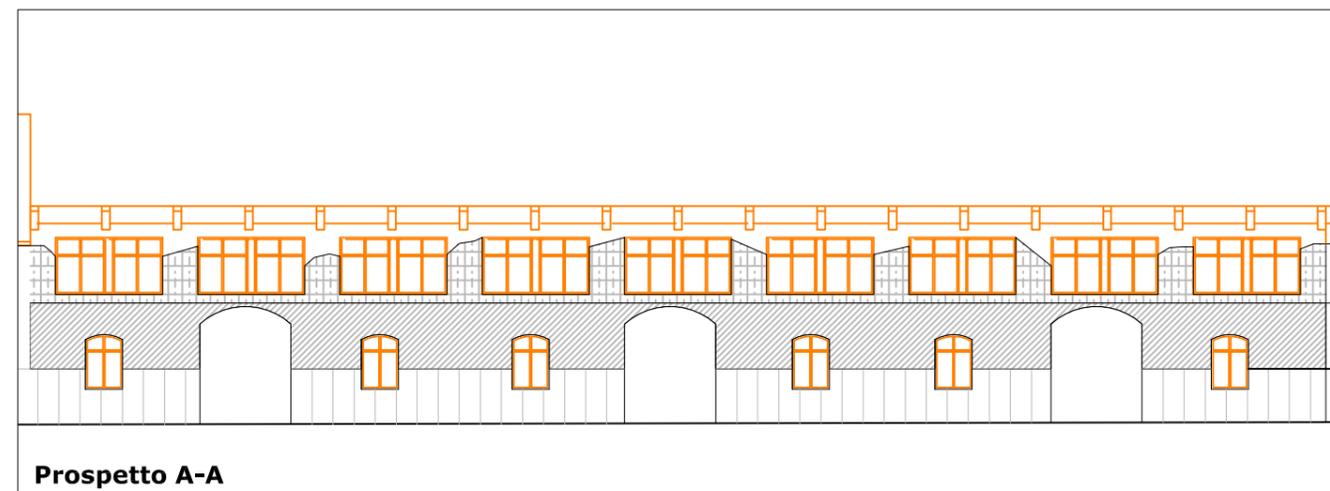
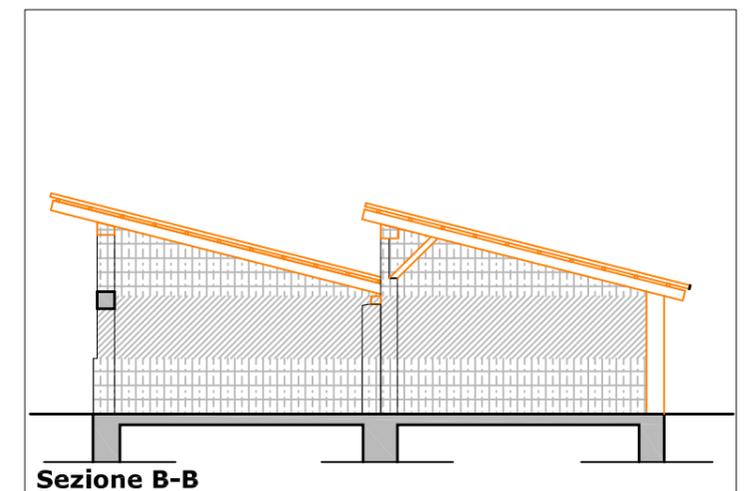
superficie crollata mq 655

Superficie muraria crollata mq 94

Superficie muraria fortemente degradata mq 316

Superficie muraria con deterioramento approfondito mq 366

Superficie con presenza di degrado degli strati esterni mq 540

Asportati n. 24

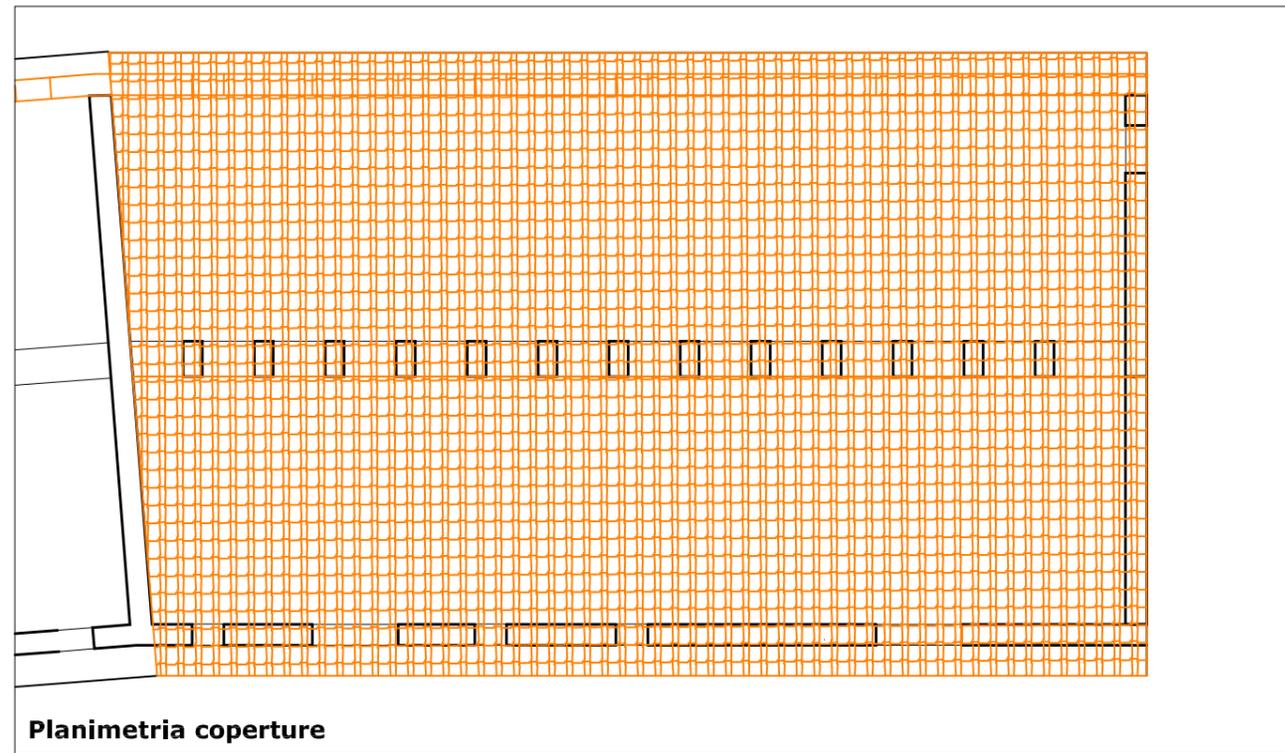
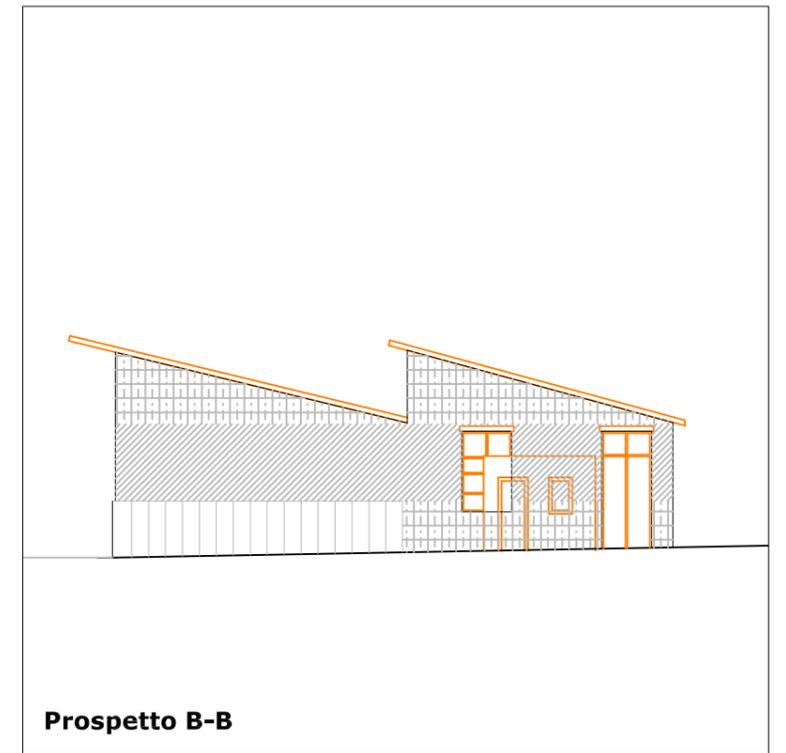
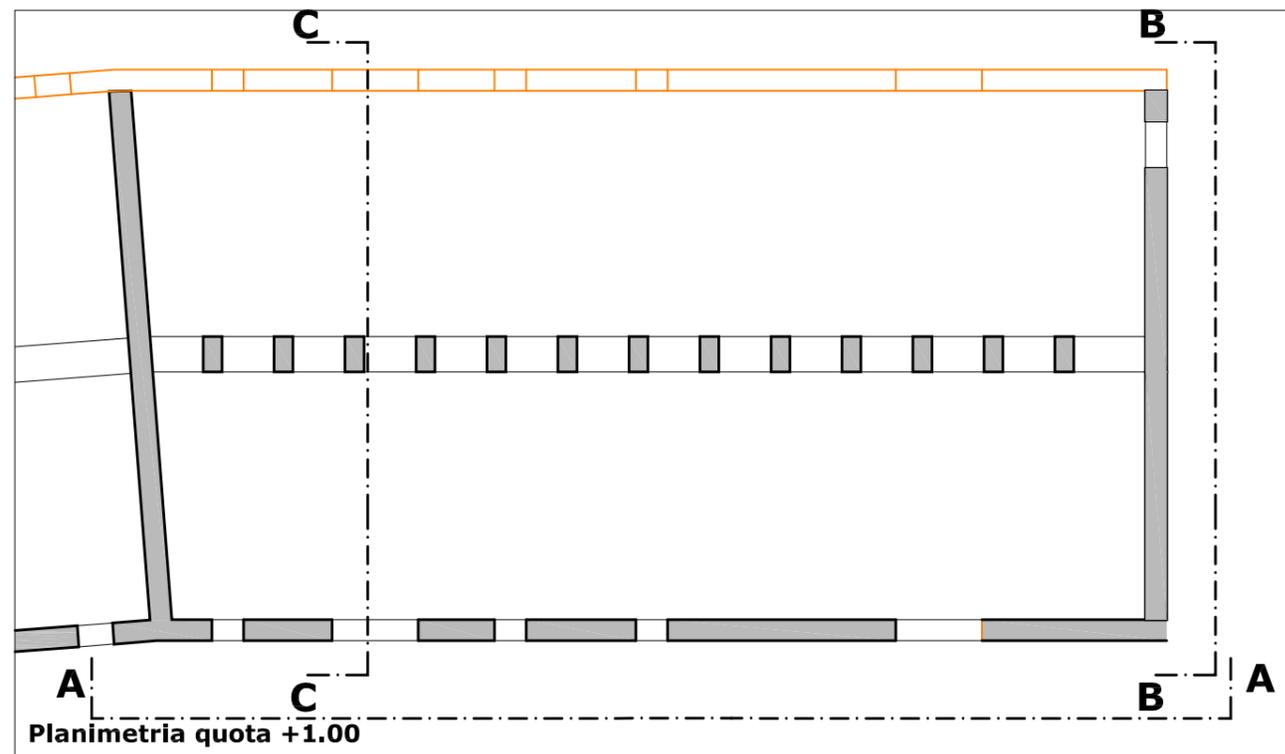
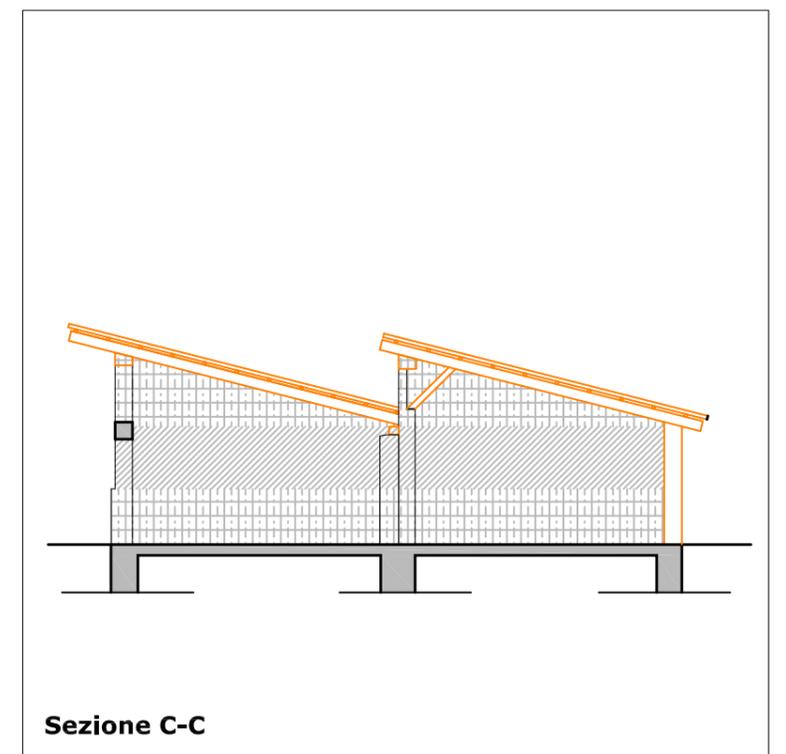
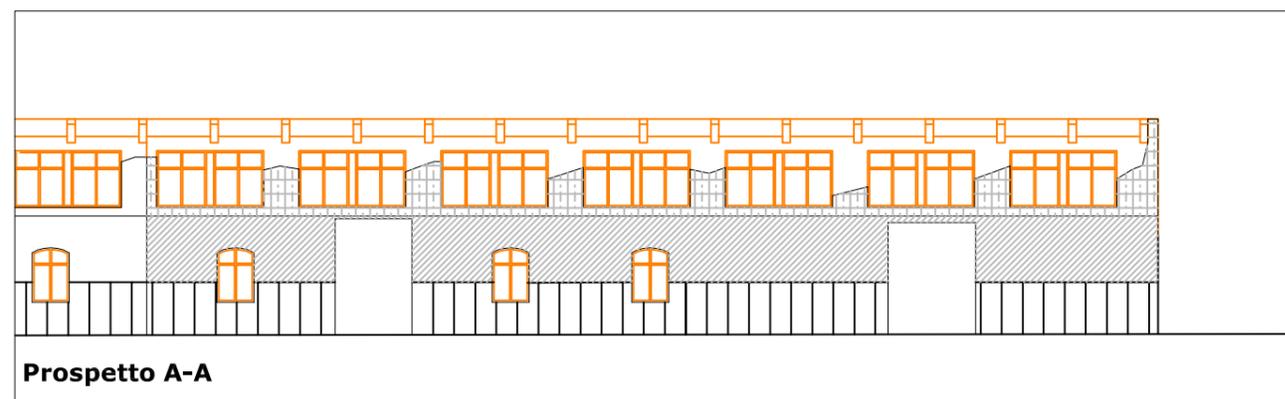
superficie crollata mq 515

Superficie muraria esterna crollata mq 59

Superficie muraria fortemente degradata mq 308

Superficie muraria con deterioramento approfondito mq 302

Superficie con presenza di degrado degli strati esterni 425

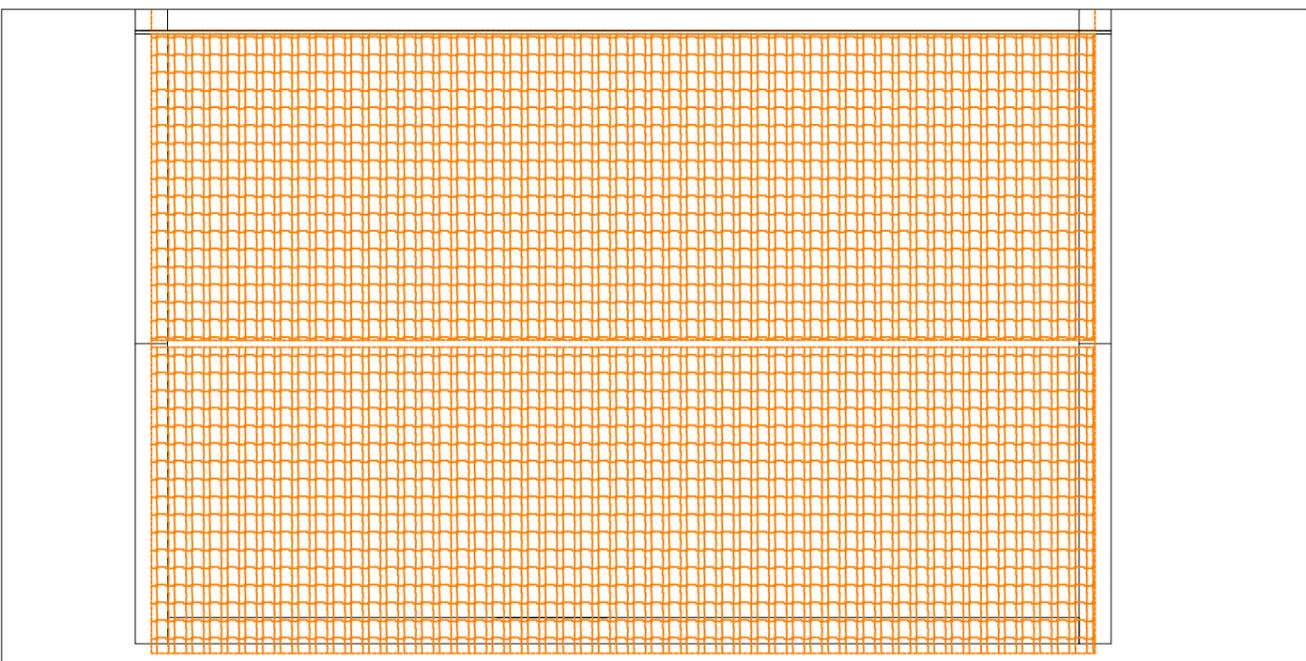
Coperture

- Coperture**
superficie crollata mq 1.198 (tegole e arcarecci)
n. 26 capriate tipo Poleanceau asportate
- Murature in elevazione**
superficie muraria fortemente degradata mq 282 vpp
superficie muraria con deterioramento non approfondito mq 1.026 vpp
superficie con intonaci deteriorati mq 0 vpp
- Altri elementi portanti**
n. 3 colonne in ghisa sormontate da travi in acciaio tipo IPE
- Pavimentazione**
superficie con presenza di degrado degli strati esterni mq 860
- Infissi**
n. 5 infissi asportati o non recuperabili
