2. LO STATO DI CONSERVAZIONE

3. L'INTERVENTO DI MESSA IN SICUREZZA ESEGUITO NEL MARZO 2012

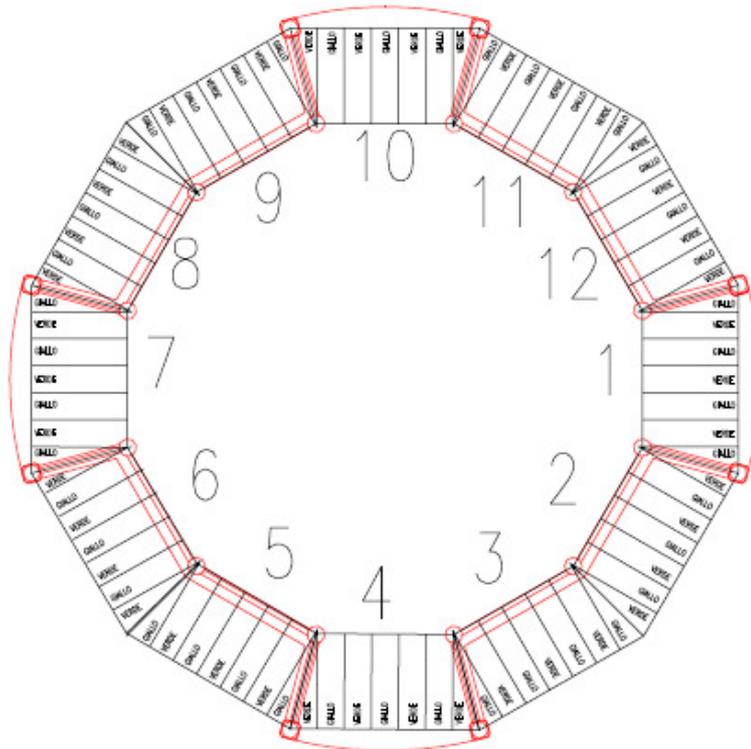
3.2.1. Vetri pensilina

E' possibile supporre che, a causa dagli effetti espansivi conseguenti all'insorgenza dei prodotti di corrosione che hanno interessato il telaio secondario di sostegno dei vetri, si sia determinato uno stato di sollecitazione tale da provocare lesioni e, in alcuni casi, rottura di molti vetri che sono stati comunque tutti conservati e catalogati.

SETTORE	VETRI ROTTI CENTRALI	VETRI INTEGRI CENTRALI	VETRI ROTTI ANGOLI	VETRI INTEGRI ANGOLI
1	3	2	1	1
2	3	2	1	1
3	2	3	1	1
4	1	4	0	2
5	2	3	2	0
6	4	1	2	0
7	2	3	1	1
8	3	2	2	0
9	5	0	1	1
10	3	2	2	0
11	2	3	0	2
12	2	3	2	0

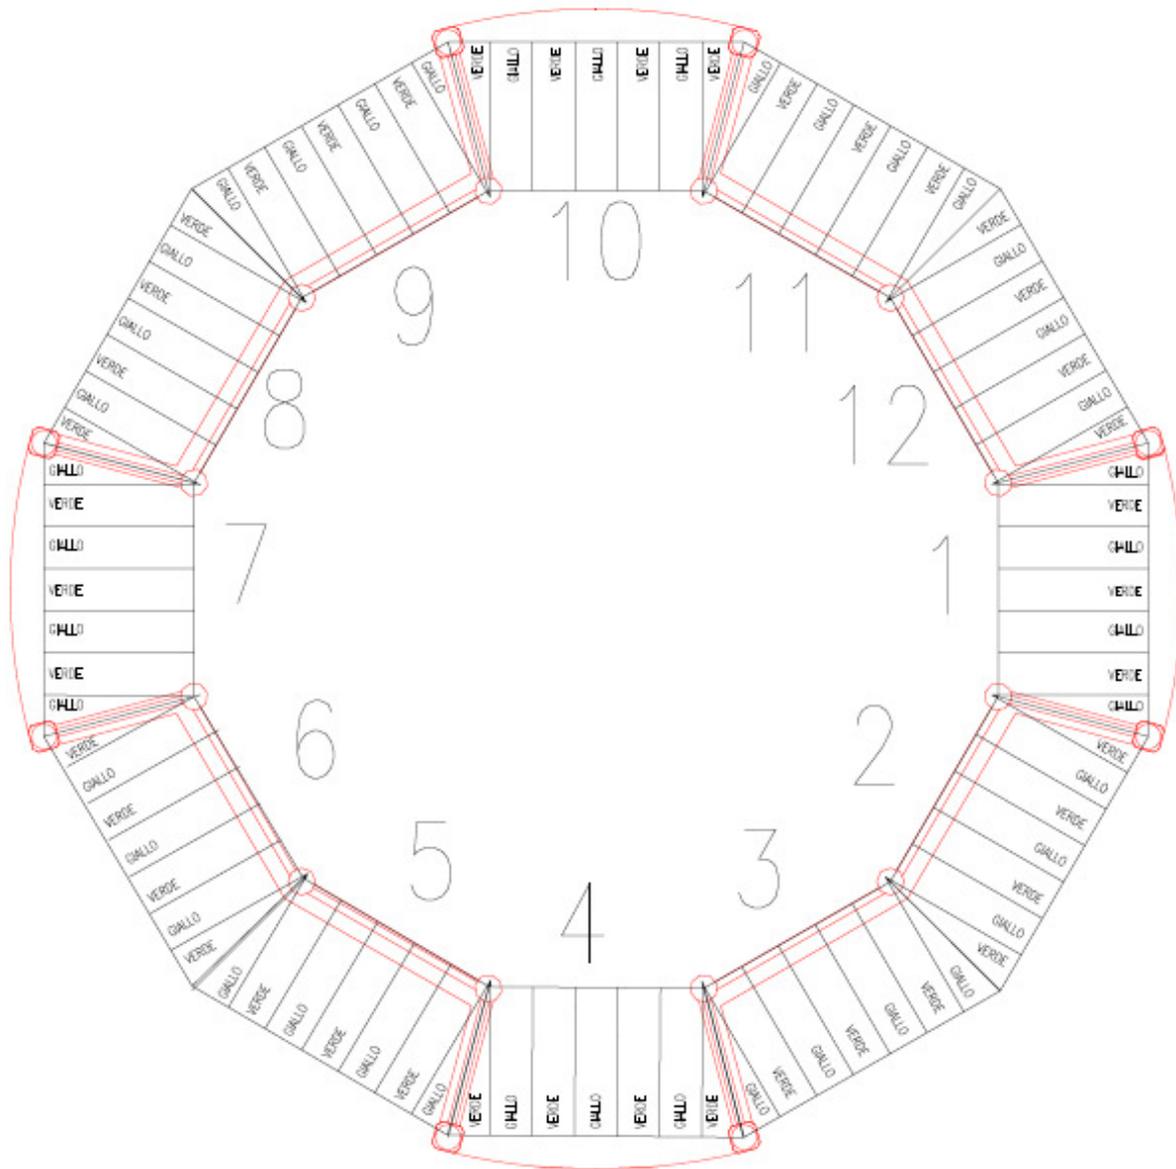
Nello schema seguente sono indicati i colori dei vetri relativamente ad ogni settore

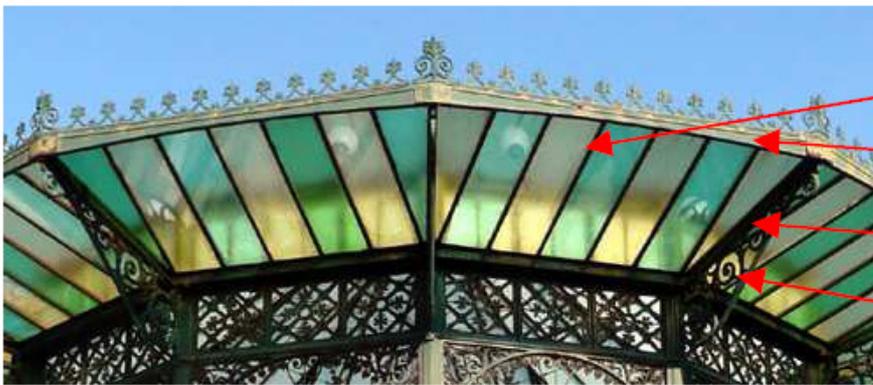
3.2.2. Numerazione delle mensole, delle travi perimetrali e dei decori

Nello schema è indicata la numerazione delle mensole, (es. M3 mensola contrassegnata n°3). Ad ognuna di esse è stato apposto un cartellino distintivo riportante il numero di appartenenza. Tutte le mensole, tranne la M1, sono state poste nei contenitori ed abbinata alla propria trave in ferro.

Il settore corrispondente al lato principale è il n° 1, quindi a questo appartengono i relativi vetri, inoltre, la trave perimetrale esterna è la n°1, ed è delimitato dalle mensole M1 e M2.
