CENNI STORICI

LE CRITICITA' E GLI INTERVENTI PREVISTI

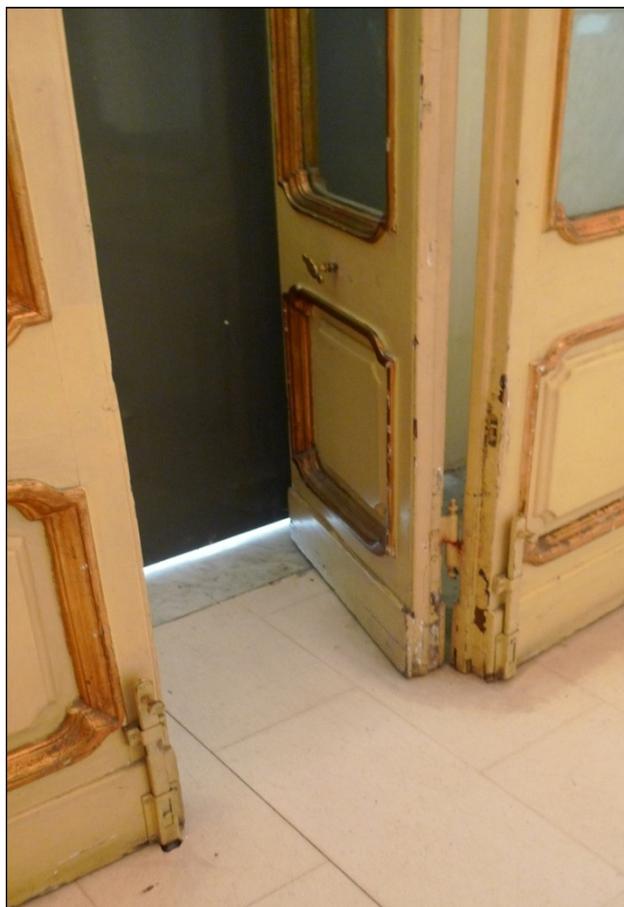
Ingresso - Escludendo l'ingresso laterale al foyer, nel fronte prospiciente piazza Municipio, il Teatro affaccia con cinque varchi: tre centrali per l'ingresso del pubblico e due laterali (uno dal lato del botteghino, uno dal lato del foyer). I varchi hanno una profondità di circa 1,00 m e presentano due infissi a doppia anta (circa 0,90 m) o tripla anta (circa 0,60 m).

Gli infissi interni in legno e vetro versano in pessime condizioni di conservazione: presentano rigonfiamenti e distacchi tali da non consentirne una perfetta apertura e distacco dello strato superficiale di vernice. Nell'ambito del presente progetto se ne prevede la riparazione e la verniciatura.

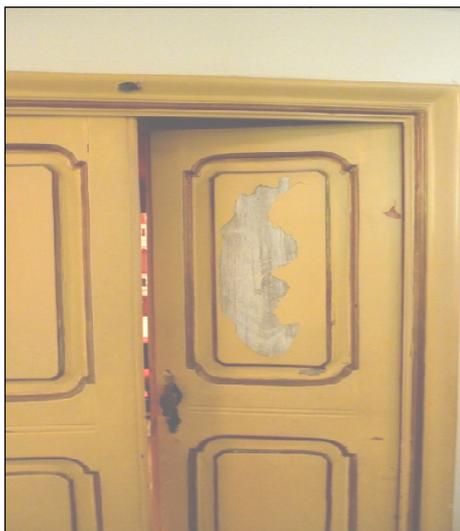
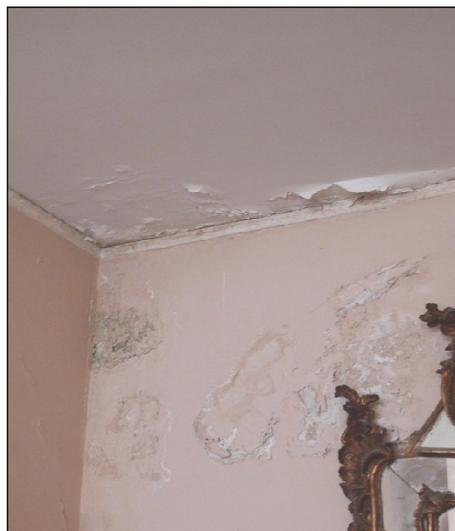
Palchi - I rivestimenti in tessuto e gli arredi dei palchi si presentano logori e consumati. Gli infissi di accesso ai palchi sono in legno e a doppia anta; hanno una dimensione di 1,10 m (circa 0,48 m per anta) di larghezza e 1,96 m di altezza; anch'essi versano in un cattivo stato di conservazione, anche in questo caso se ne prevede la verniciatura.
