PERIZIA GIURATA

per istanza di rettifica della classificazione tipologica ai sensi dell'art. 63 comma 4 delle Norme di Attuazione della Variante Generale al Piano Regolatore Generale del Comune di Napoli, relativa alle unità edilizie site in via Nicola Nicolini n. 47, via Nicolini n. 47 con accesso mediante servitù di passaggio, strada privata via Nicolini n. 45 int. C e D, via Nicolini n. 47/A e 47/B

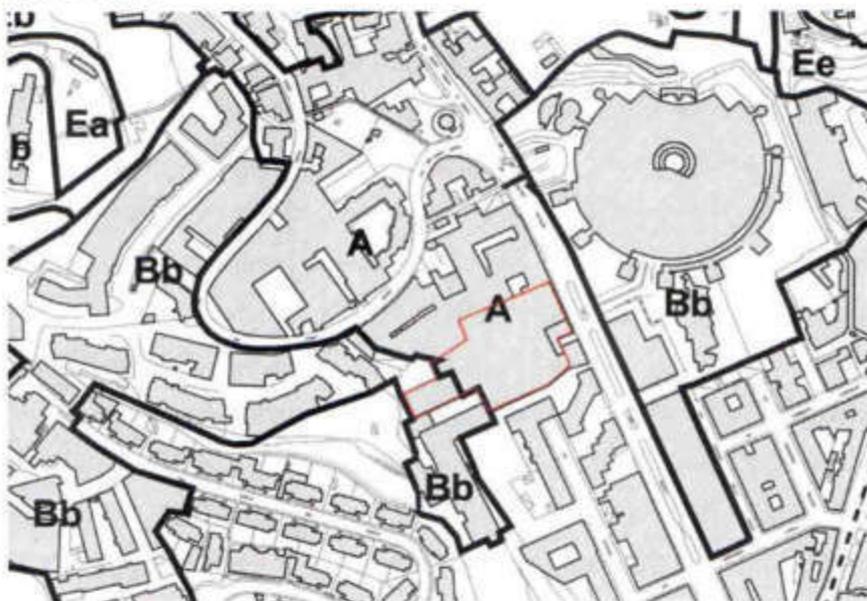
PRG Variante Generale - Stralcio tavola 6 – Zonizzazione

Dette unità edilizie nella tavola 6 Zonizzazione (ved. allegato n. 4.1) ricadono per la maggiore estensione in zona A - insediamenti di interesse storico disciplinata dall'art. 26, e per la restante parte in zona B - Sottozona Bb - espansione recente disciplinata dall'artt. 31 e 33 delle Norme di Attuazione. Per la parte in zona A, le unità sono classificate nella tavola 7 della Variante Generale al PRG "Centro storico - classificazione tipologica" (ved. allegato 4.2) come "unità edilizia di base otto-novecentesca originaria o di ristrutturazione a blocco" - art. 92 e tipologie artt. 93-98 delle Norme di Attuazione.

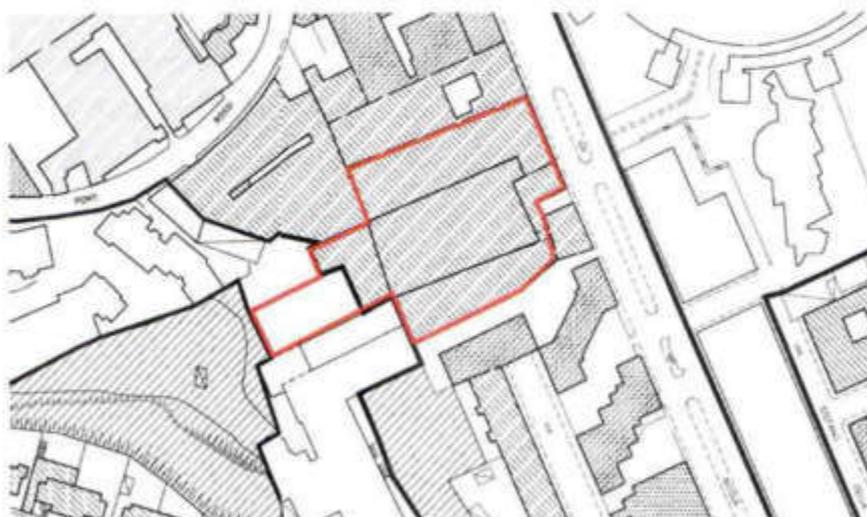
PRG Variante Generale - Stralcio tavola 7 – centro storico

Come detto, nella citata cartografia della Variante Generale al PRG, tutte queste unità vengono rappresentate con una retinatura (ved. allegato 13.1) che le individua come "*unità edilizia di base otto-novecentesca originaria o di ristrutturazione a blocco*", di cui all'art. 92 e tale classificazione appare per tipologia non conforme alle unità edilizie esistenti né allo stato pregresso dei luoghi.

Come su esposto, la Variante al PRG di Napoli, nella classificazione tipologica degli edifici rientranti in zona A, (Tavola 7 Centro storico) identifica (per la sua maggiore estensione) gli immobili oggetto della presente relazione, nella tipologia di "*Unità edilizia di base otto-novecentesca originaria o di ristrutturazione a blocco*", di cui all'articolo 92 delle Norme di Attuazione come di seguito:
