COMUNE DI NAPOLI

## Mura greche a Piazza Calenda

Ubicazione: Piazza Calenda

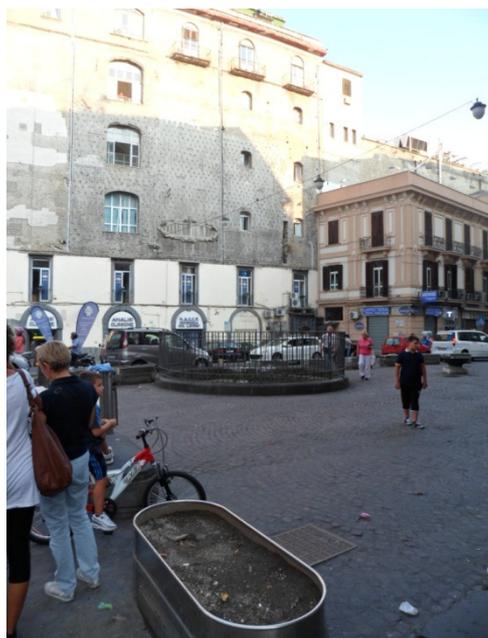
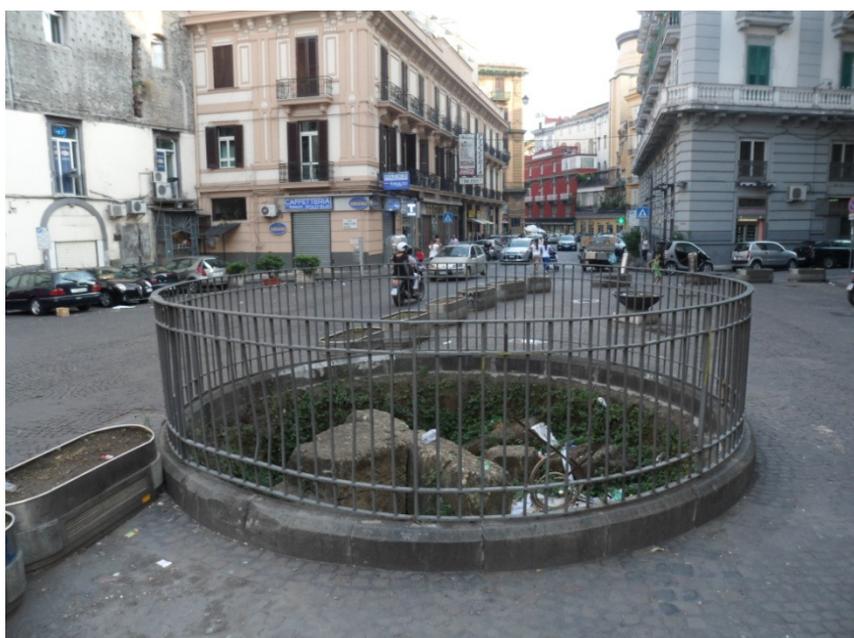
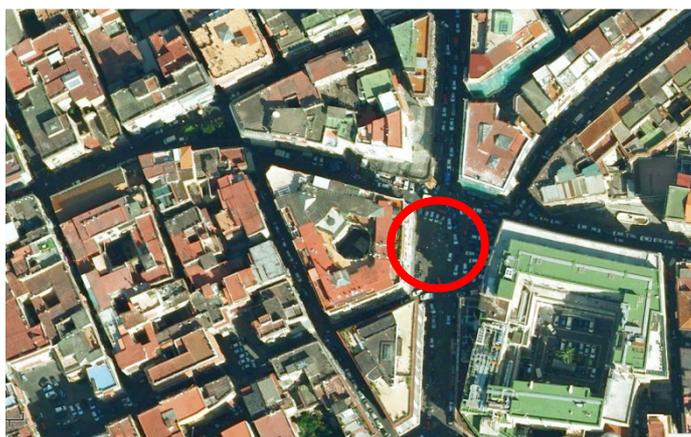
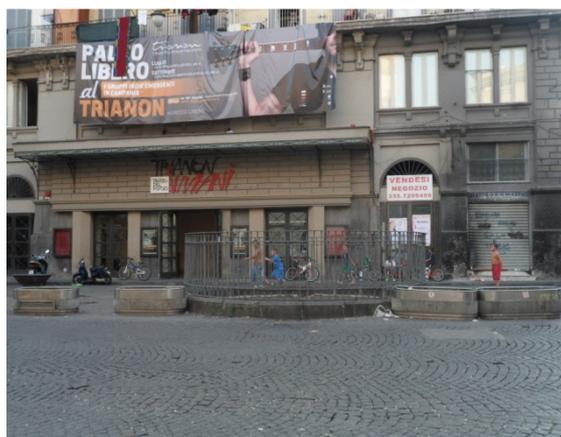
**Descrizione:** Rinvenute durante i lavori del "Risanamento", le mura greche del V secolo si dispongono lungo i margini del pianoro su cui sorge la città antica di Napoli e costituivano dei veri e propri fossati difensivi. Sono abbastanza articolate (formano una doppia cortina con briglie trasversali di collegamento) e proseguono al di sotto del manto stradale e del vicino ex cinema (non visibili). Piazza Calenda, non prevista nei progetti, è stata realizzata proprio per il rinvenimento delle antiche mura greche, per la tutela delle quali i costruttori dei palazzi furono obbligati dalla Soprintendenza a ridurre ed arretrare l'ingombro degli edifici. Di recente formazione, la piazza fu realizzata all'inizio del secolo

Stato di conservazione (pessimo, mediocre, discreto, buono): **pessimo**

Analisi degrado (riferimento classi "Lessico NorMaL 1/88"): **macchia, efflorescenza, fratturazione, mancanza, erosione, patina, patina biologica, scagliatura, decoesione, presenza di vegetazione, deposito superficiale.**

**Tipologia dell'Intervento:** Diserbo dalla vegetazione. Restauro conservativo della murazione. Pulitura e protezione materiale tufaceo. Pulitura e trattamento recinzione in ferro. Per l'esecuzione di tutte le fasi di lavorazione dovrà realizzarsi un idoneo sistema di recinzioni. L'allestimento di cantiere non dovrà interferire con la viabilità pedonale e carrabile della zona che, inoltre, avrebbe bisogno di una regolamentazione.
