LINEA 6 – METROPOLITANA DI NAPOLI

Ansaldo STS A Hitachi Group Company	LINEA 6 METROPOLITANA DI NAPOLI - PROGETTO ESECUTIVO <i>OPERE CIVILI - MONITORAGGIO GEOTECNICO GEOREFERENZIATO</i> <i>REPORT DELLE MISURE - STAZIONE ARCO MIRELLI</i>	LM6 7FX 2A I 65 Data: 27/10/17 Metropolitana di Napoli A.T.I. LM6 TreEsse Engineering S.r.l.
---	--	---

1. PREMESSA

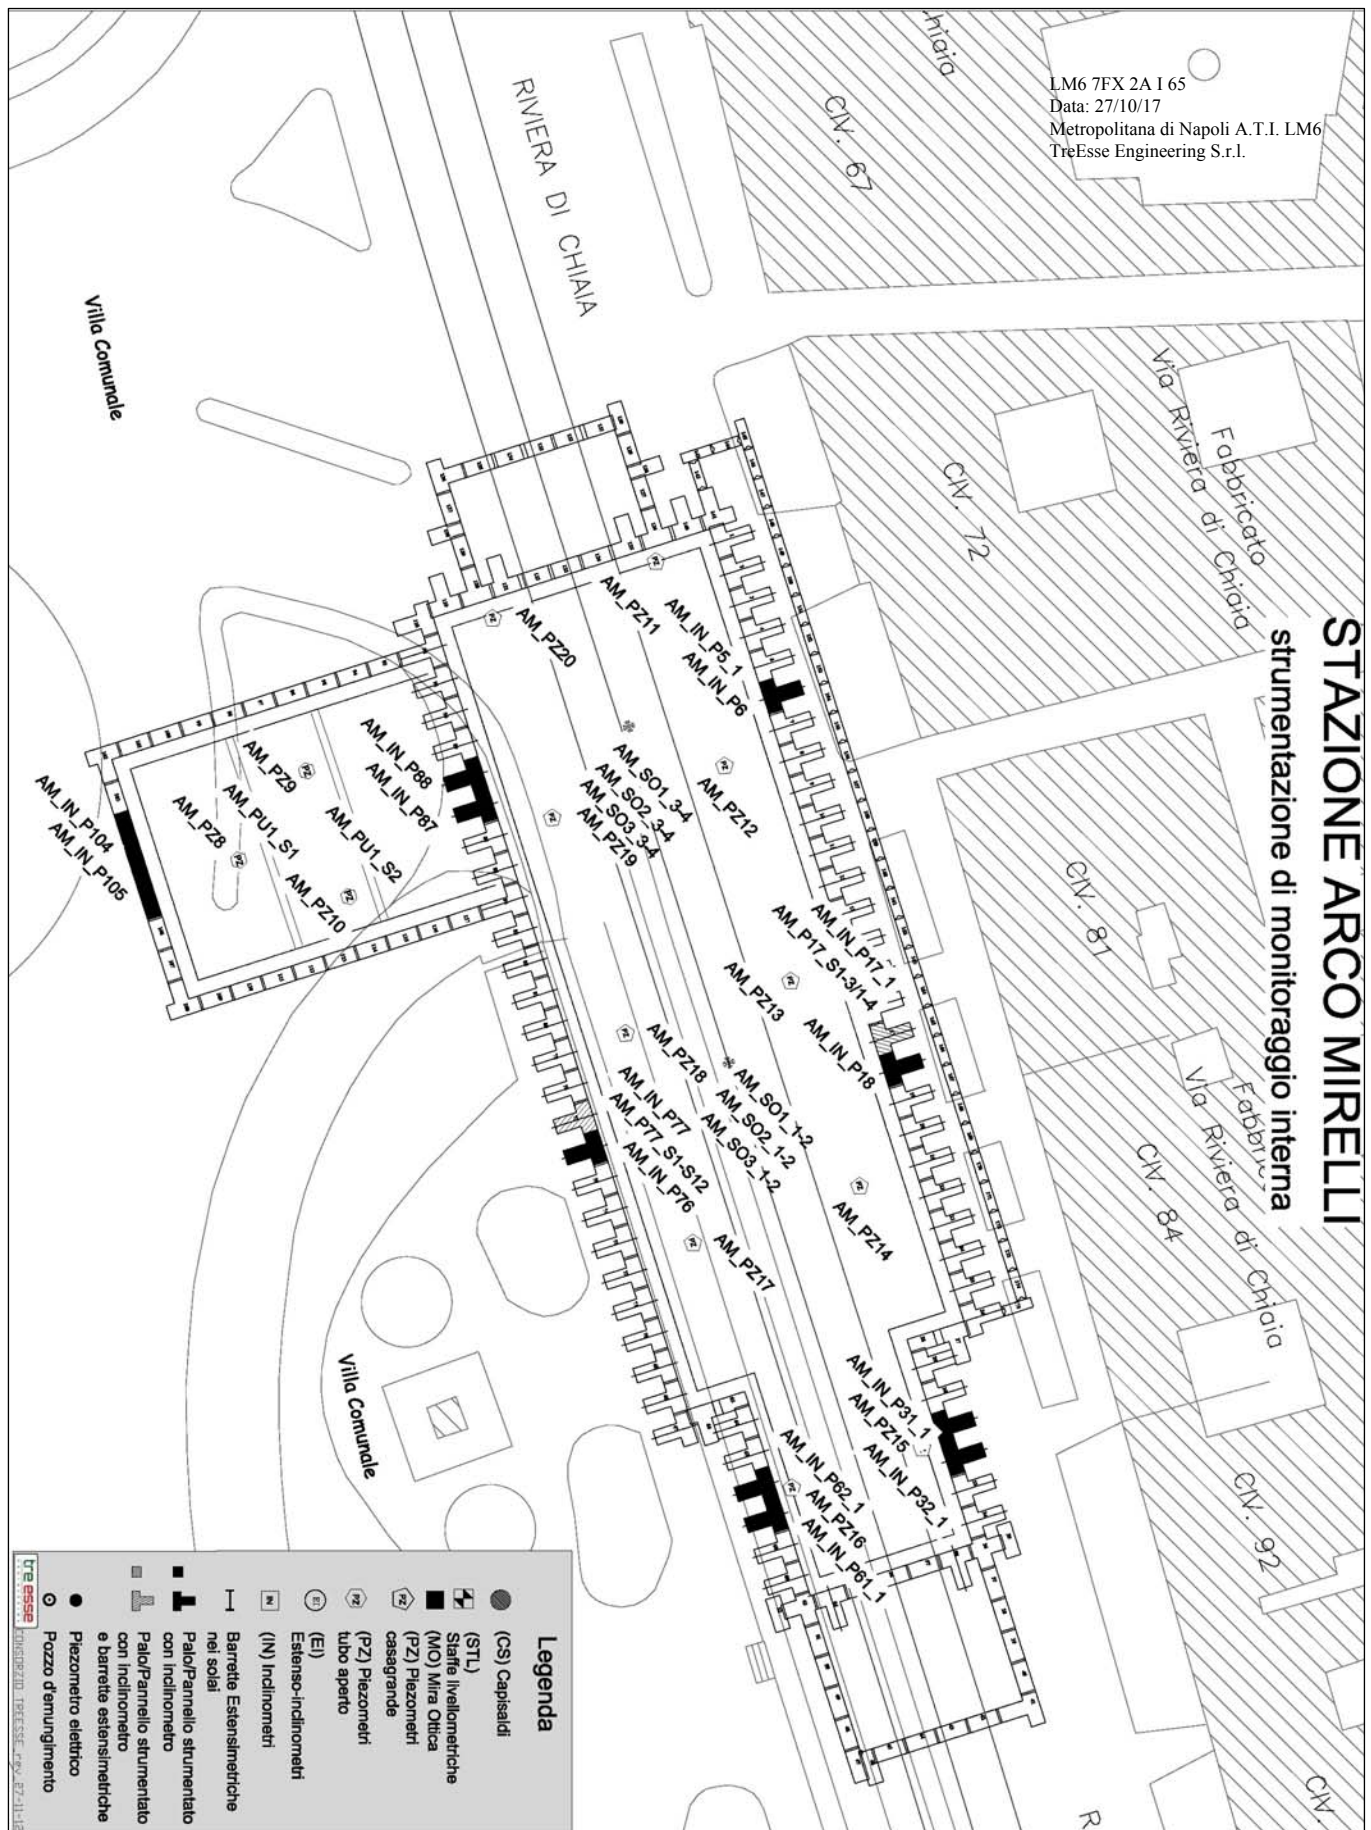
Nella figura seguente viene rappresentata la planimetria del cantiere e la disposizione degli strumenti previsti per il monitoraggio geotecnico installati internamente al pozzo stazione.

Figura 4.1.: Planimetria pozzo stazione, raffigurante la disposizione della strumentazione di monitoraggio geotecnico interna.

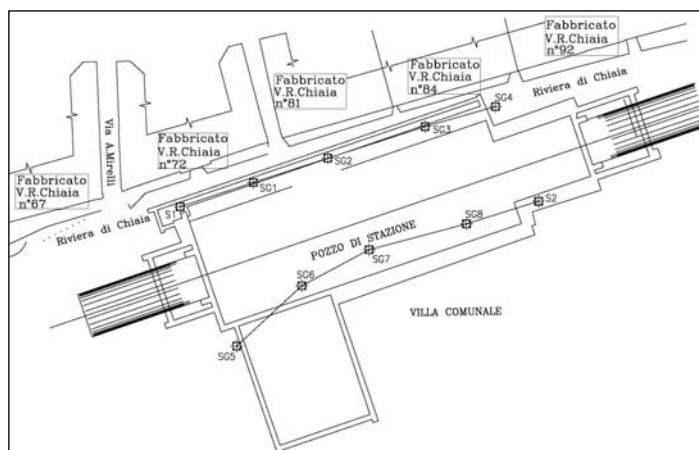
Nella figura 5.1 viene rappresentata la Planimetria pozzo stazione, nella quale è riportata la collocazione di alcuni sondaggi effettuati per la campagna propedeutica alla stesura del Progetto Definitivo (2005).

Figura 5.1.: Planimetria pozzo stazione, raffigurante la collocazione di alcuni sondaggi effettuati per la campagna propedeutica alla stesura del Progetto Definitivo (2005).

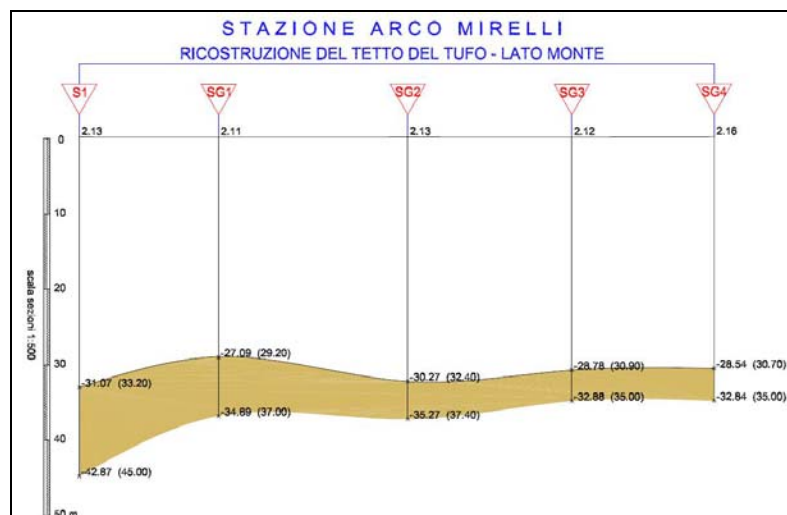
Nella figura 5.2 viene rappresentata l'andamento del tetto del Tufo (lato monte) con uno stralcio tratto dall'elaborato grafico del Progetto Definitivo (Stazione Arco Mirelli) allegato alla Relazione Geologica (cod. doc.:LM67F2C0157 – ANNO 2005).

Figura 5.2.: Andamento del tetto del Tufo (lato monte) - Stralcio da Elaborato grafico Progetto Definitivo Stazione Arco Mirelli allegato alla Relazione Geologica (cod. doc.: LM67F2C0157 – ANNO 2005).

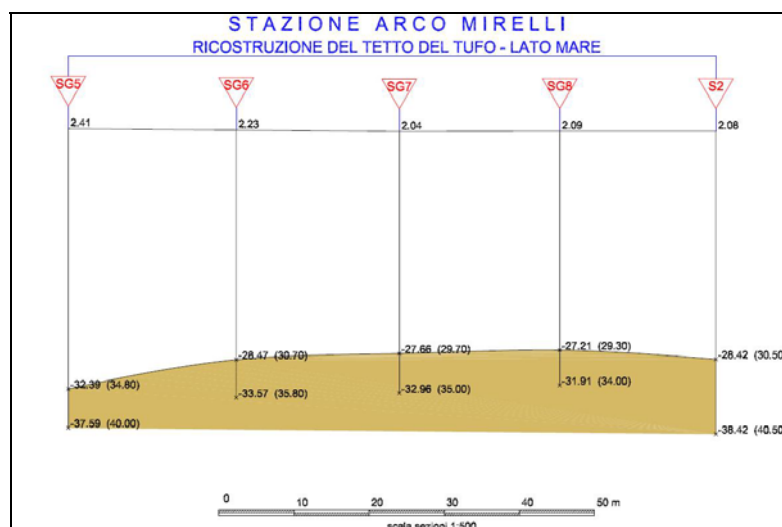
Nella figura 5.3 viene rappresentata l'andamento del tetto del Tufo (lato mare) con uno stralcio tratto dall'elaborato grafico del Progetto Definitivo (Stazione Arco Mirelli) allegato alla Relazione Geologica (cod. doc.:LM67F2C0157 – ANNO 2005).

Figura 5.3.: Andamento del tetto del Tufo (lato mare) - Stralcio da Elaborato grafico Progetto Definitivo Stazione Arco Mirelli allegato alla Relazione Geologica (cod. doc.: LM67F2C0157 – ANNO 2005).

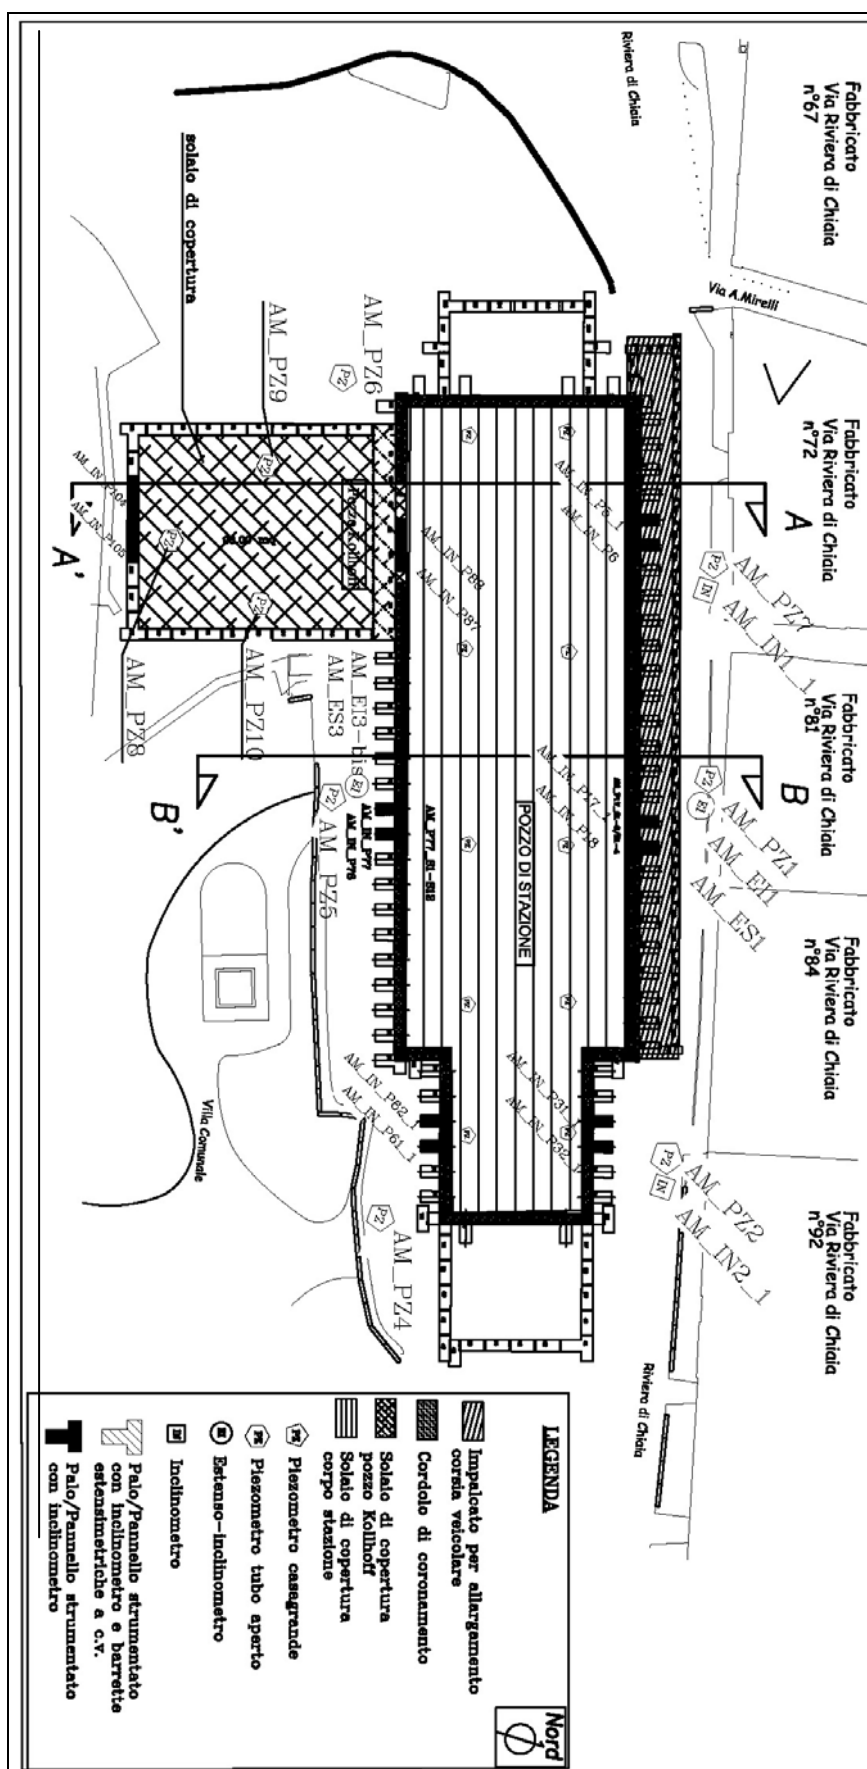
Le principali lavorazioni registrate nel cantiere Arco Mirelli hanno riguardato esclusivamente il completamento delle strutture di stazione. La planimetria in figura 6.1 raffigura il pozzo stazione, con la suddivisione in aree di lavoro.

Figura 6.1.: Planimetria pozzo stazione, raffigurante la suddivisione in aree di lavoro.

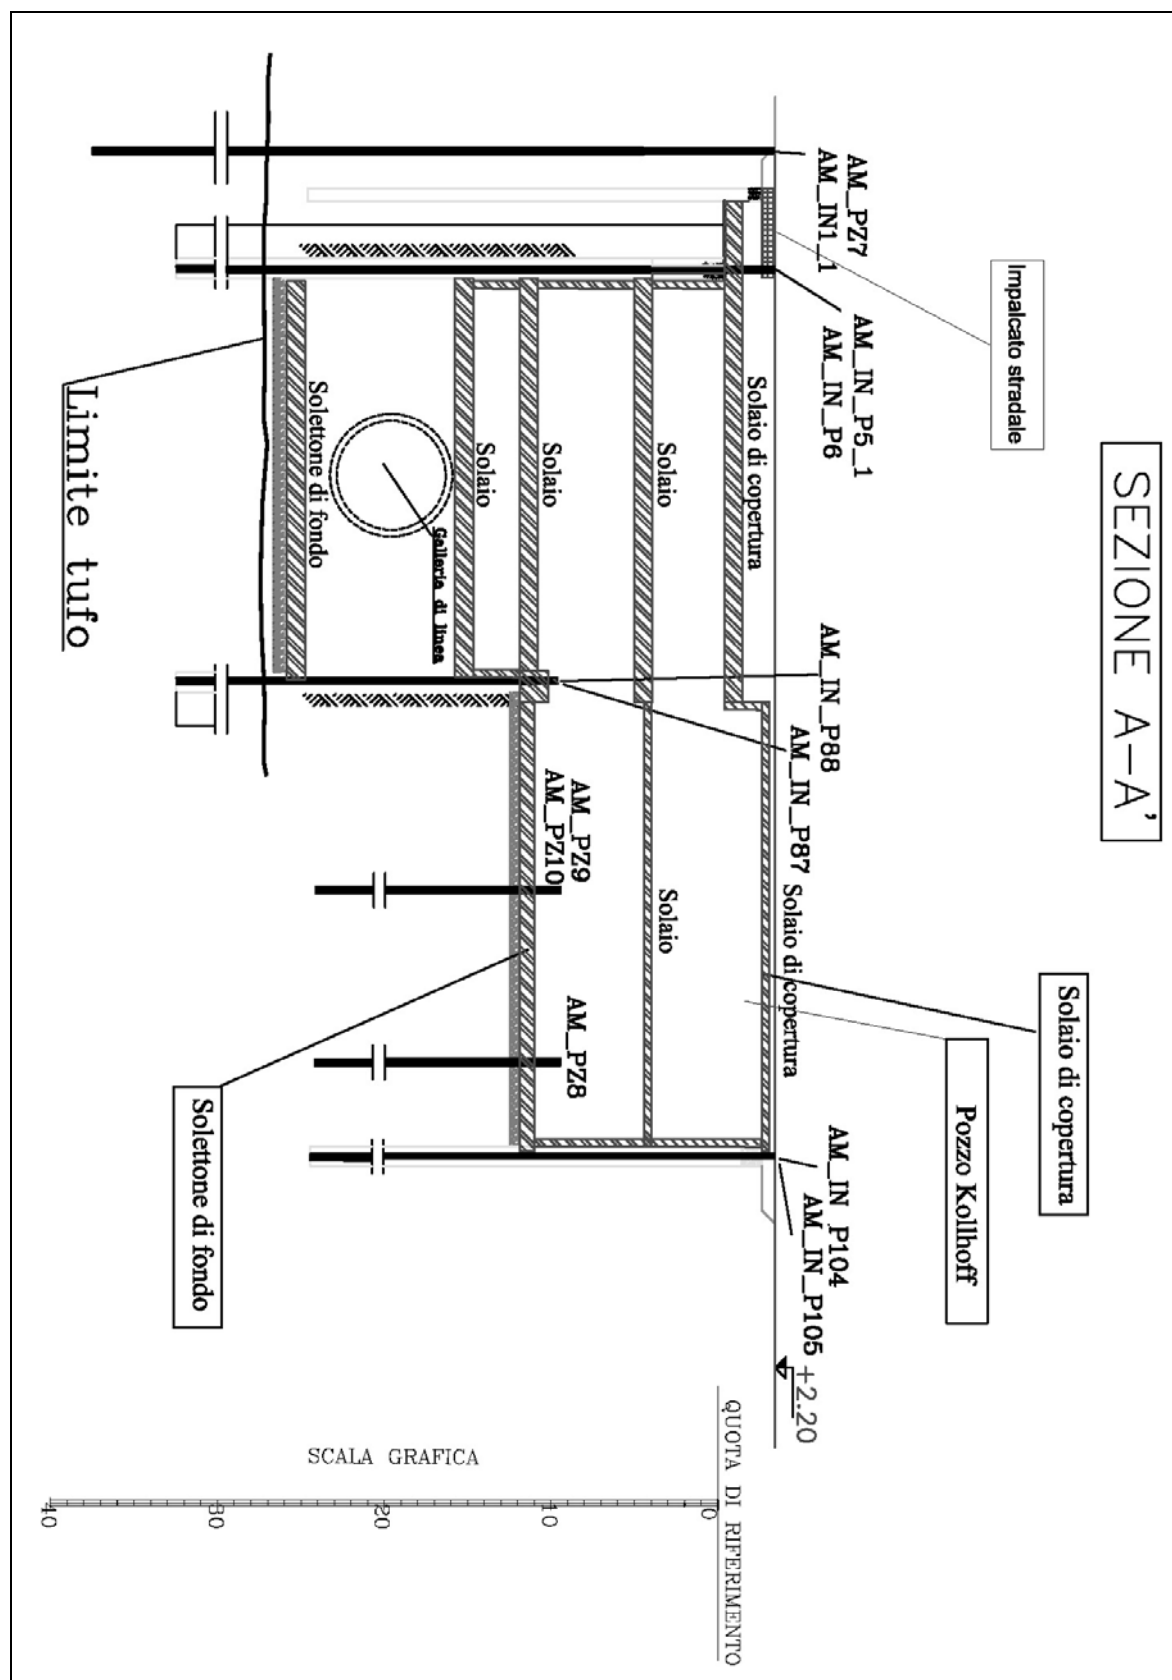
- Tubo inclinometrico AM_IN1_1, AM_IN_P5_1, AM_IN_P6, AM_IN_P87, AM_IN_P88, AM_IN_P104, AM_IN_P105 tubi piezometrici (di tipo Casagrande) AM_PZ6, AM_PZ7, tubi piezometrici (di tipo Tubo aperto) AM_PZ8, AM_PZ9, AM_PZ10 sezione (A-A')

Figura 6.2.: Sezione A-A' pozzo stazione, raffigurante la suddivisione in aree di lavoro.

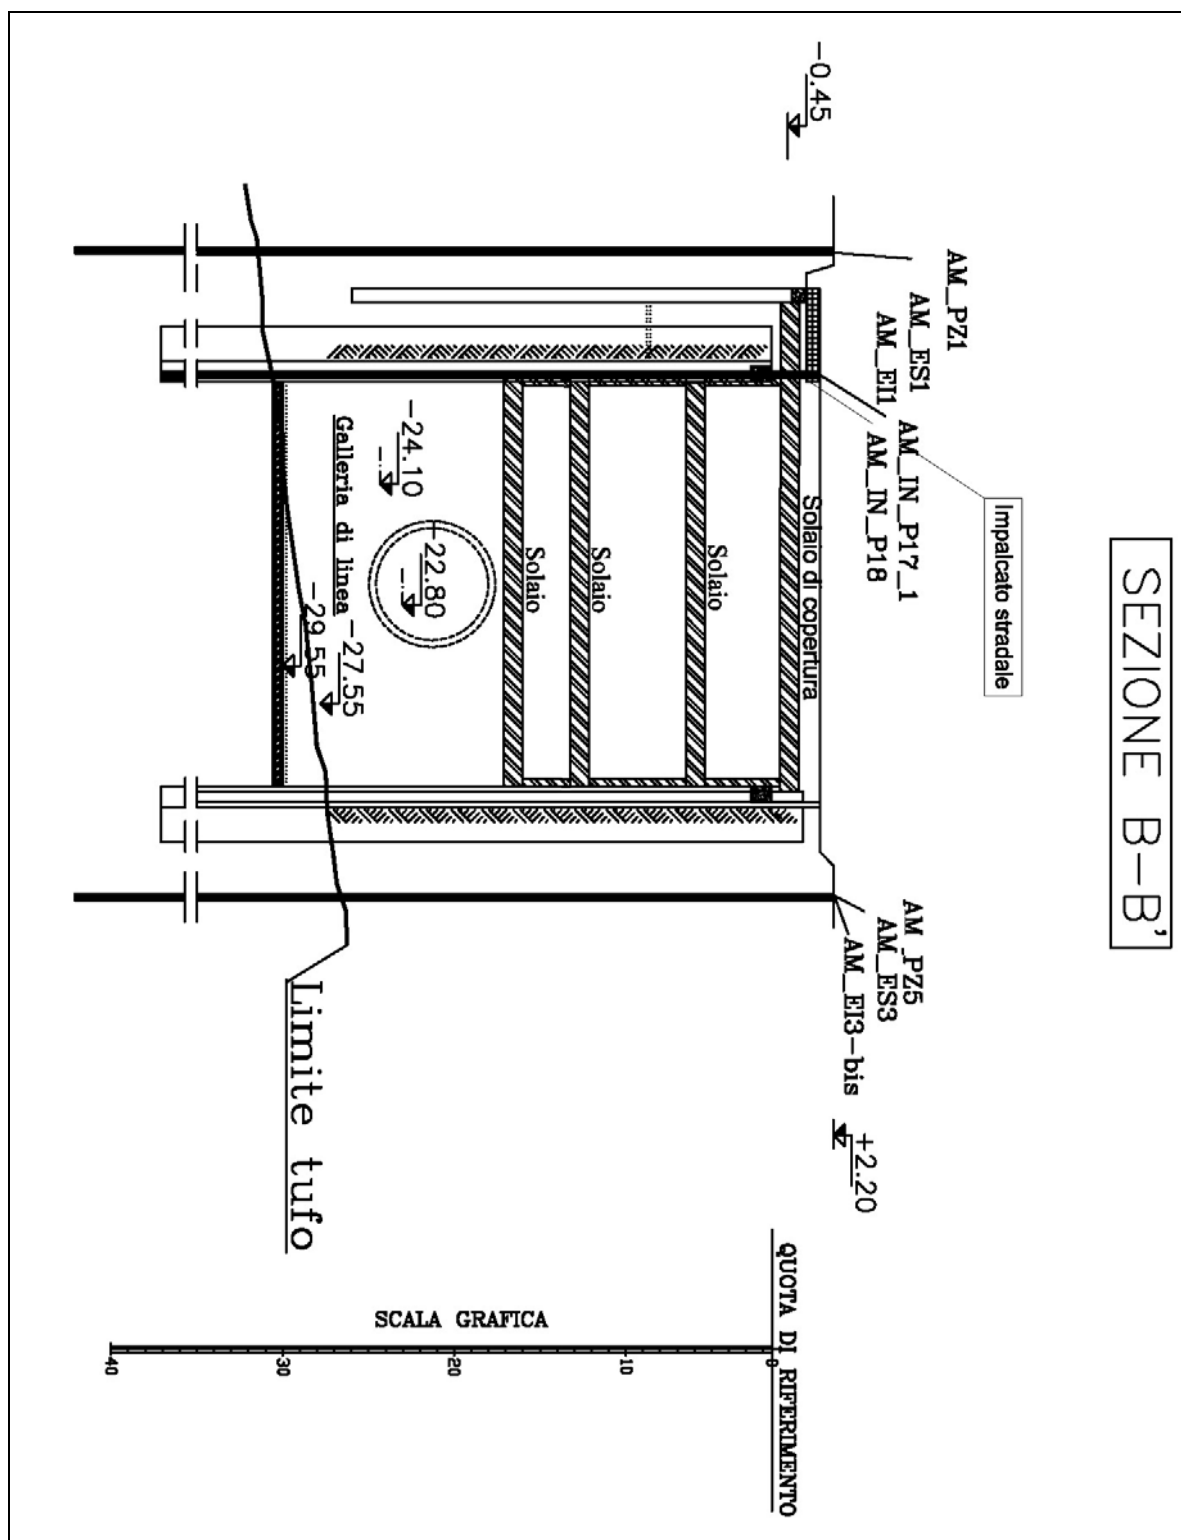
- mentre per la sezione B-B' tubi estenso-inclinometrici AM_EI1/ES1, AM_EI3-bis/ES3, AM_IN_P17_1, AM_IN_P18, AM_IN_P76, AM_IN_P77 tubi piezometrici (di tipo Casagrande) AM_PZ1, AM_PZ5, sezione (B-B')

Figura 6.3.: Sezione B-B' pozzo stazione, raffigurante la suddivisione in aree di lavoro.

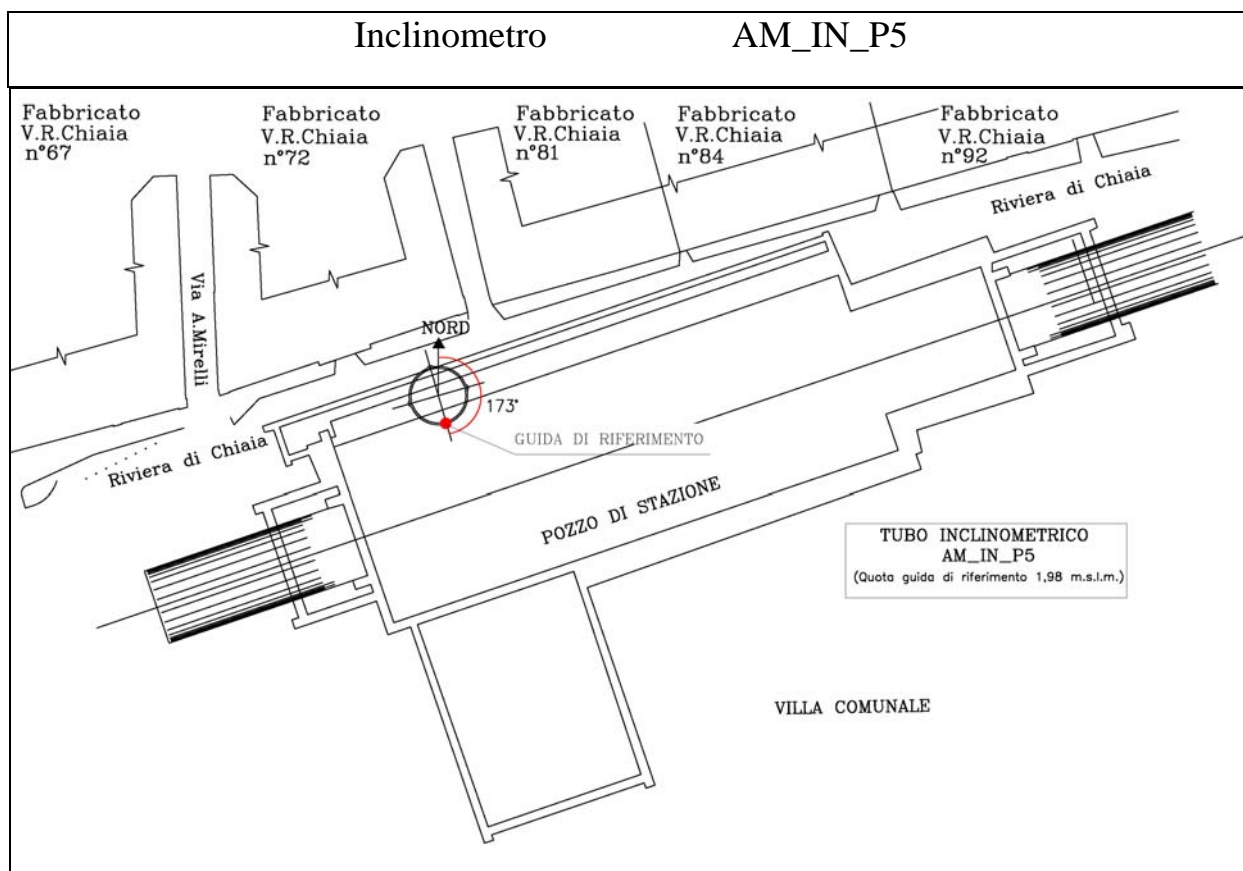
In fase di verifica dello strumento la sonda inclinometrica si incastra a diverse quote, pertanto non è stata effettuata nessuna misura.

Sostituito dallo strumento AM_IN_P5_1.

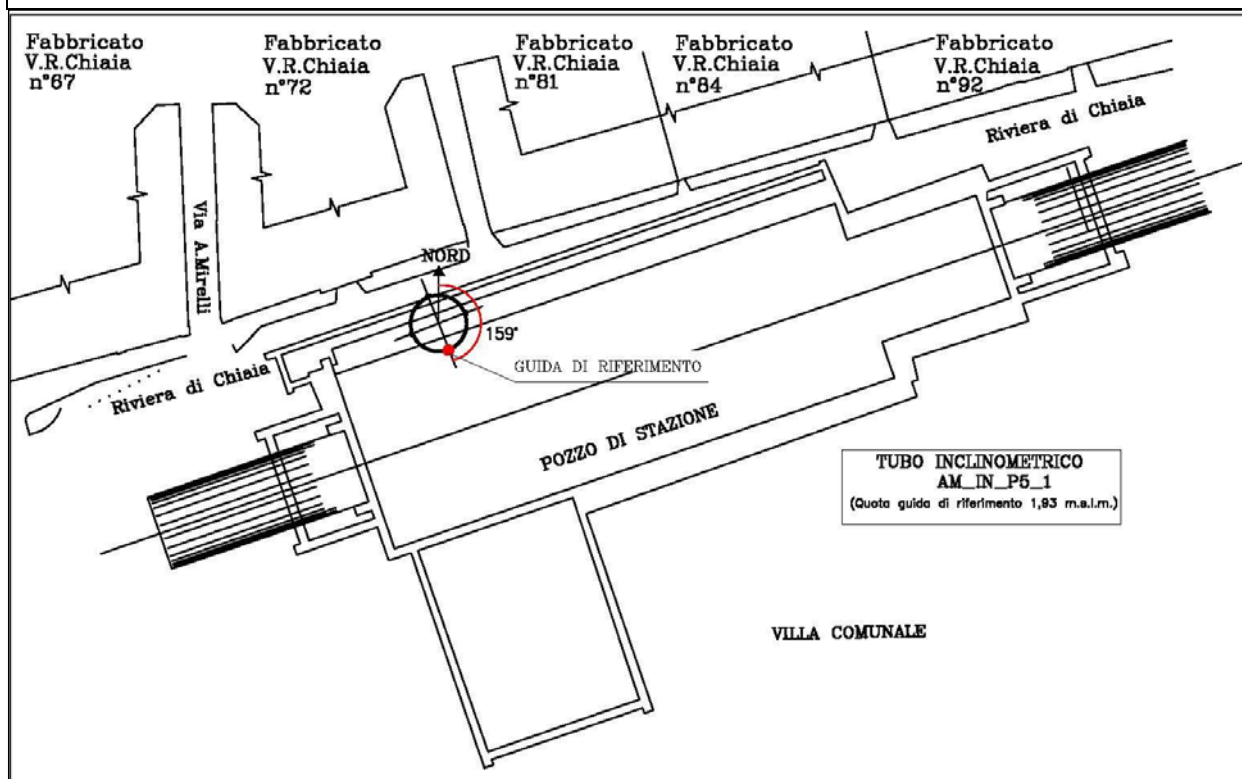
AM_IN_P5_1

Sostituisce lo strumento AM_IN_P5.

in data 14/11/13 è stata effettuata sullo strumento una nuova misura di zero a seguito della variazione di quota sopraggiunta a causa delle lavorazioni di cantiere

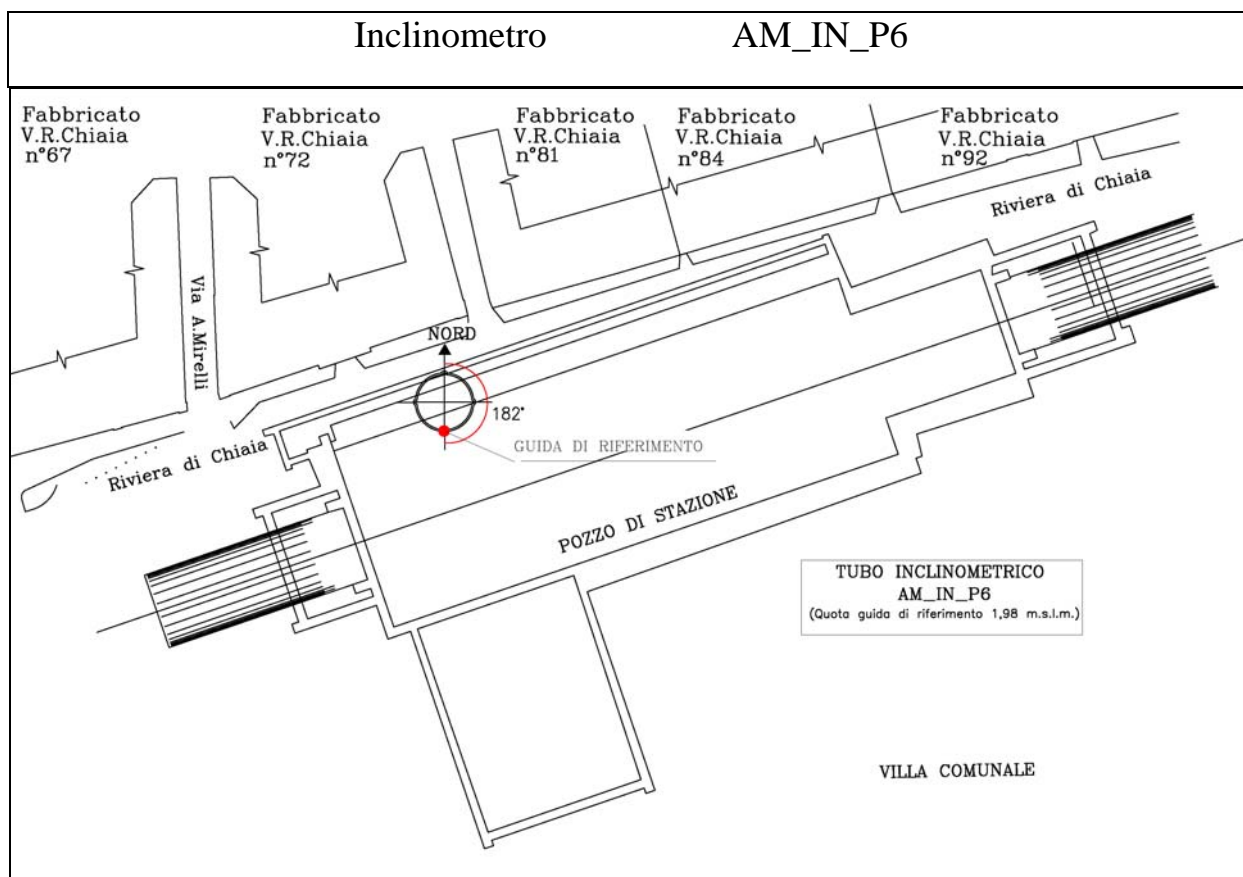
NOTE	
La sonda inclinometrica si incastra nel tubo, a -3,00 da piano campagna pertanto le misure non verranno più effettuate	
L'ultima misura disponibile è riportata nel report APR 2013 con codifica: LM6 7FX 2A I 21

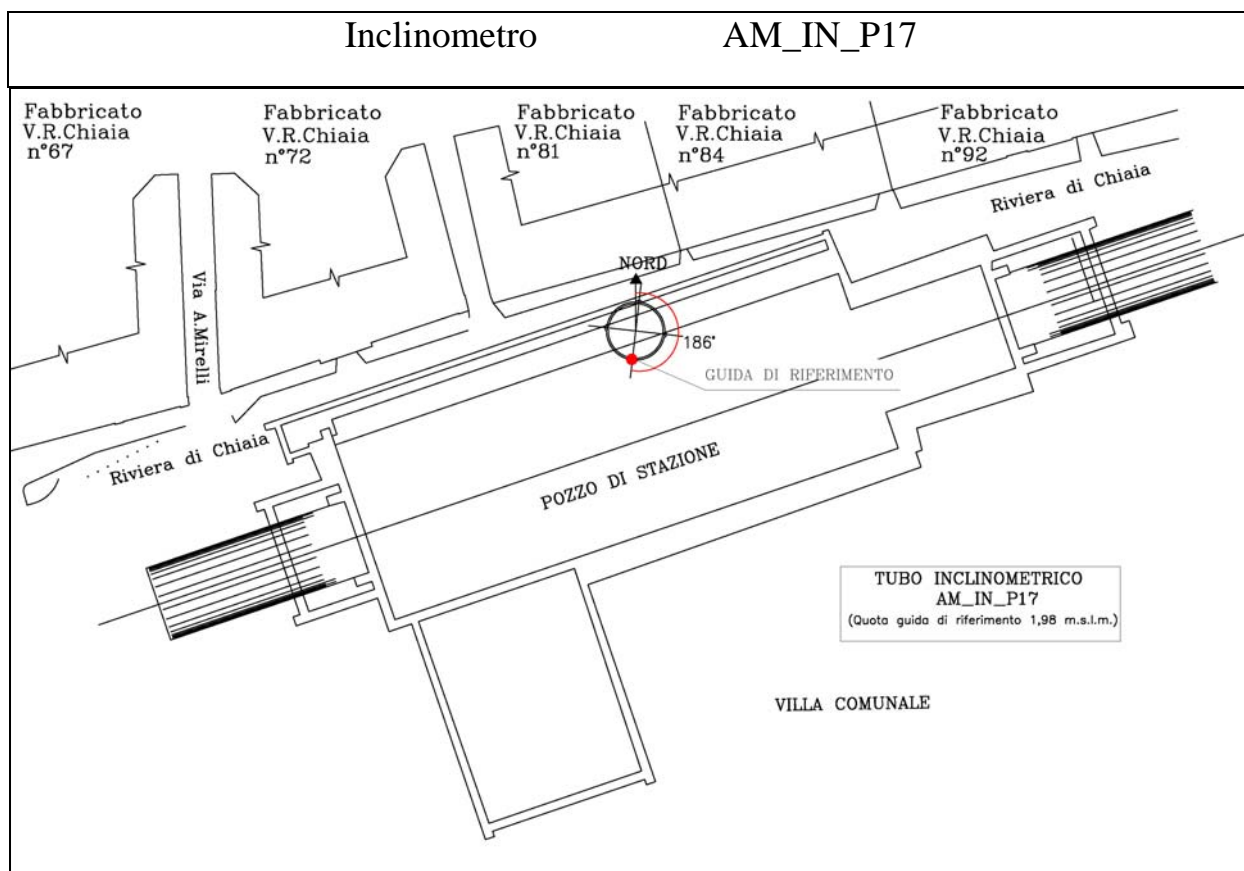
NOTE
<p>La sonda inclinometrica si incastra nel tubo, pertanto le misure verranno effettuate da -27,0 m.s.l.m.</p>
<p>Sostituito dallo strumento AM_IN_P17_1.</p>
<p>L'ultima misura disponibile è riportata nel report LUG-AGO 2011 con codifica: LM6 7FX 2A I 03</p>

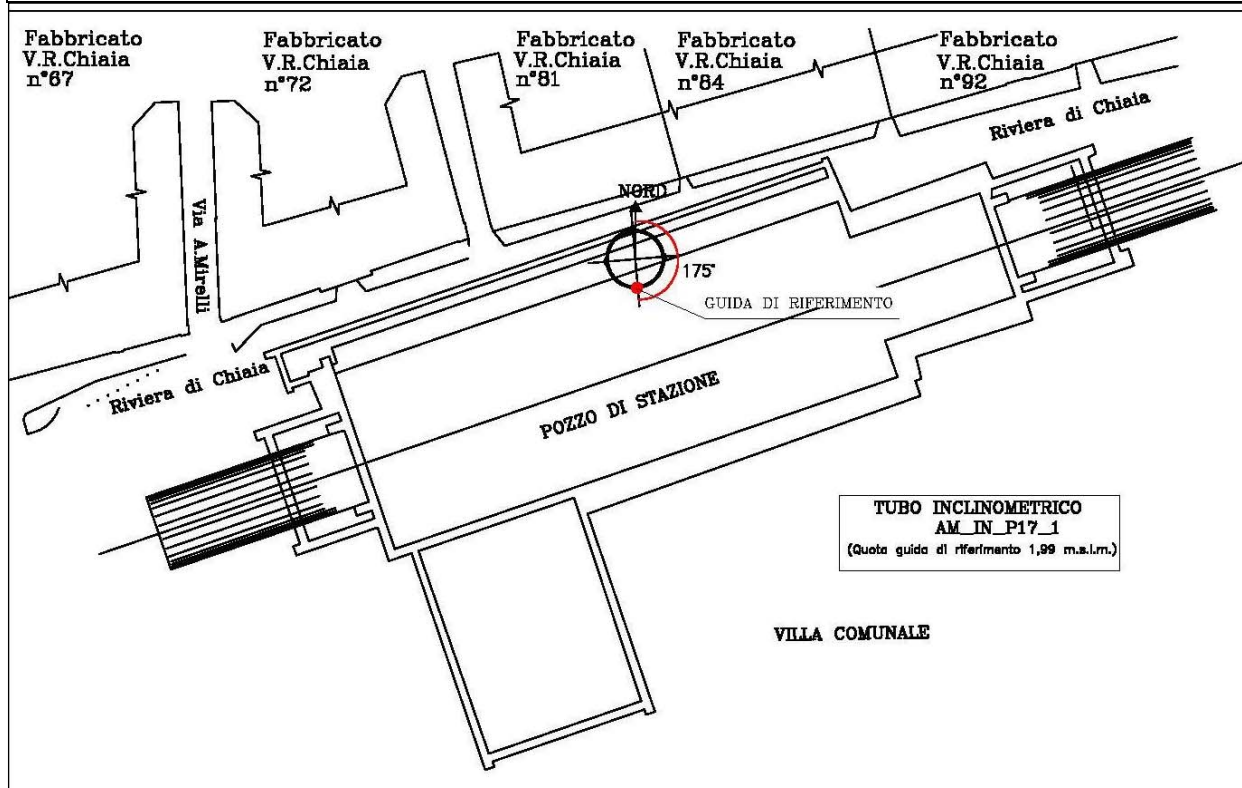
AM_IN_P17_1

Sostituisce lo strumento AM_IN_P17.

in data 14/11/13 è stata effettuata sullo strumento una nuova misura di zero a seguito della variazione di quota sopraggiunta a causa delle lavorazioni di cantiere

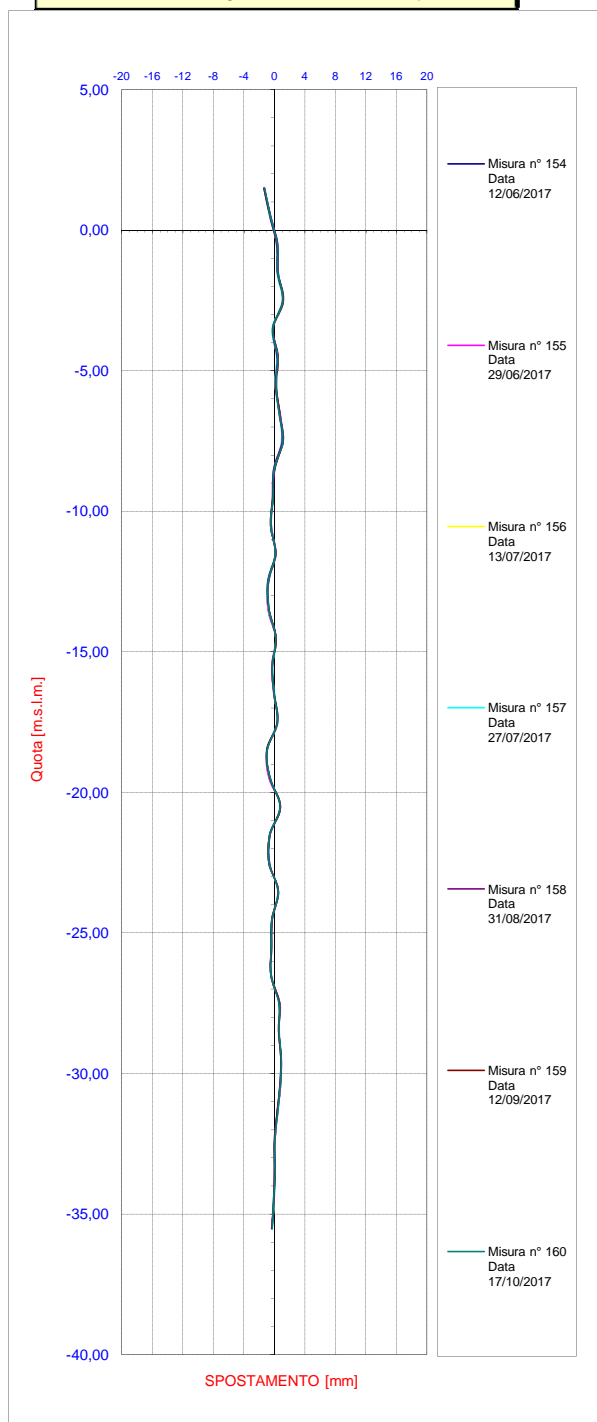
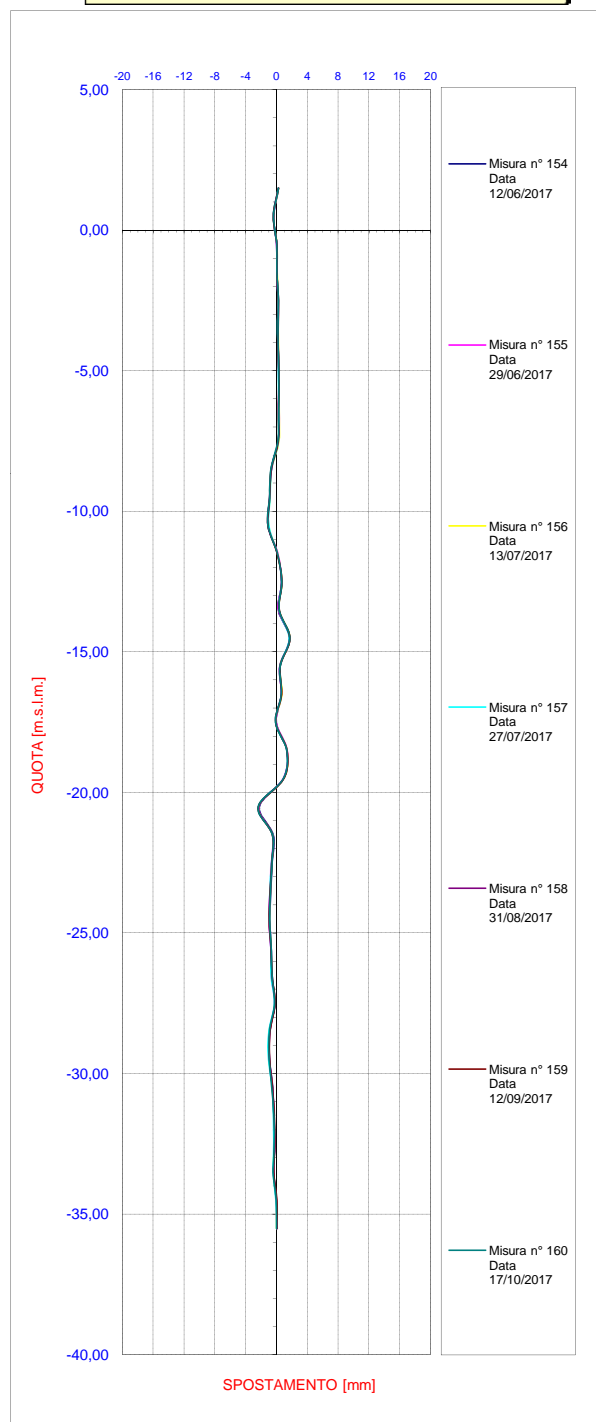
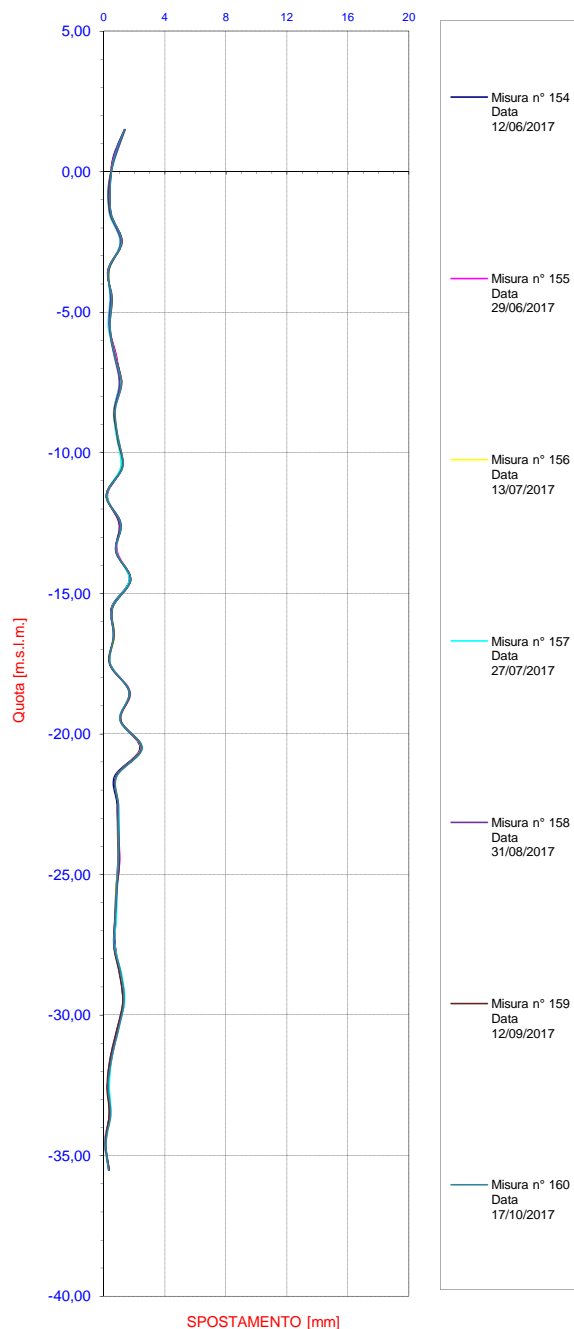
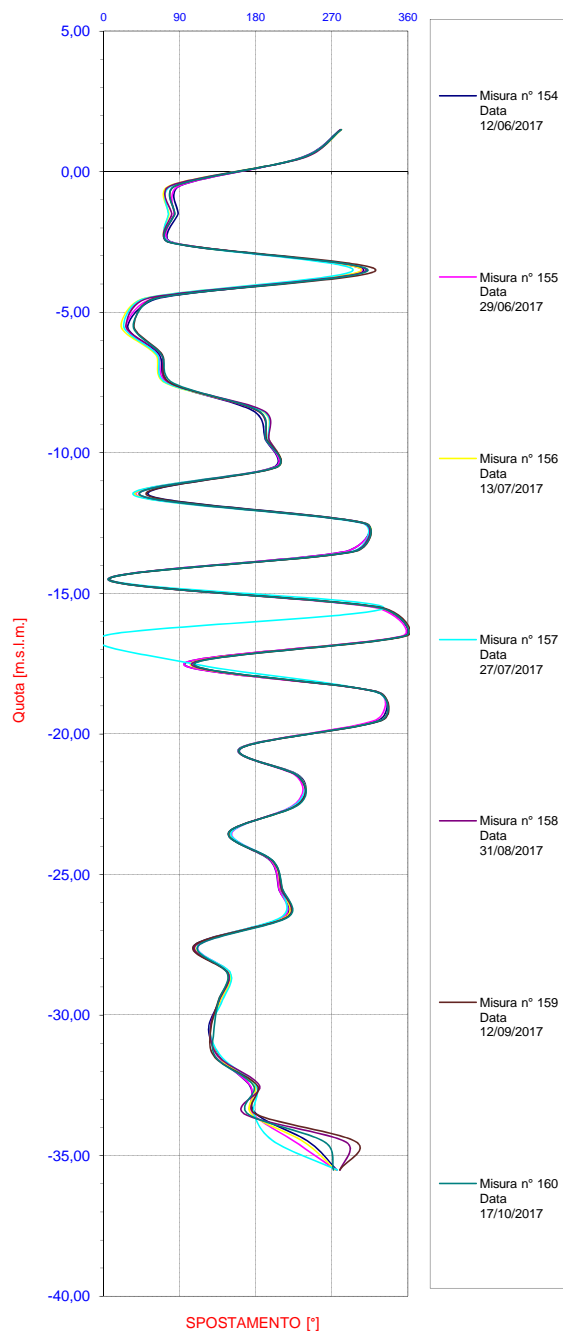
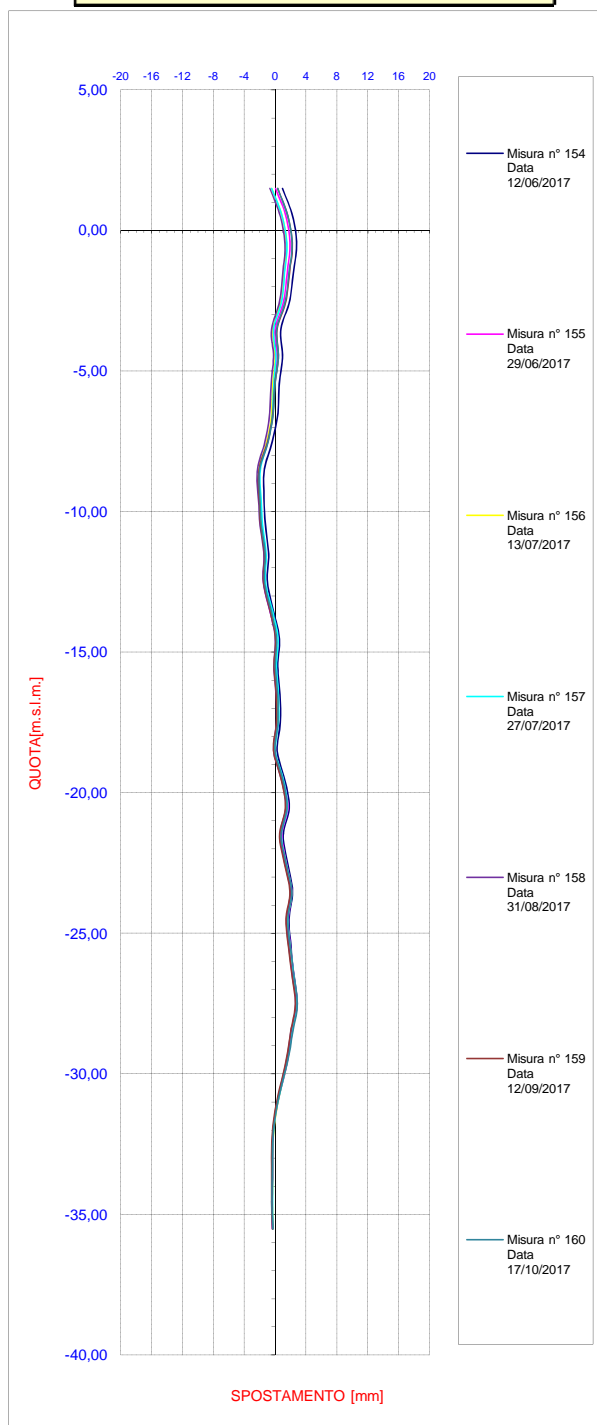
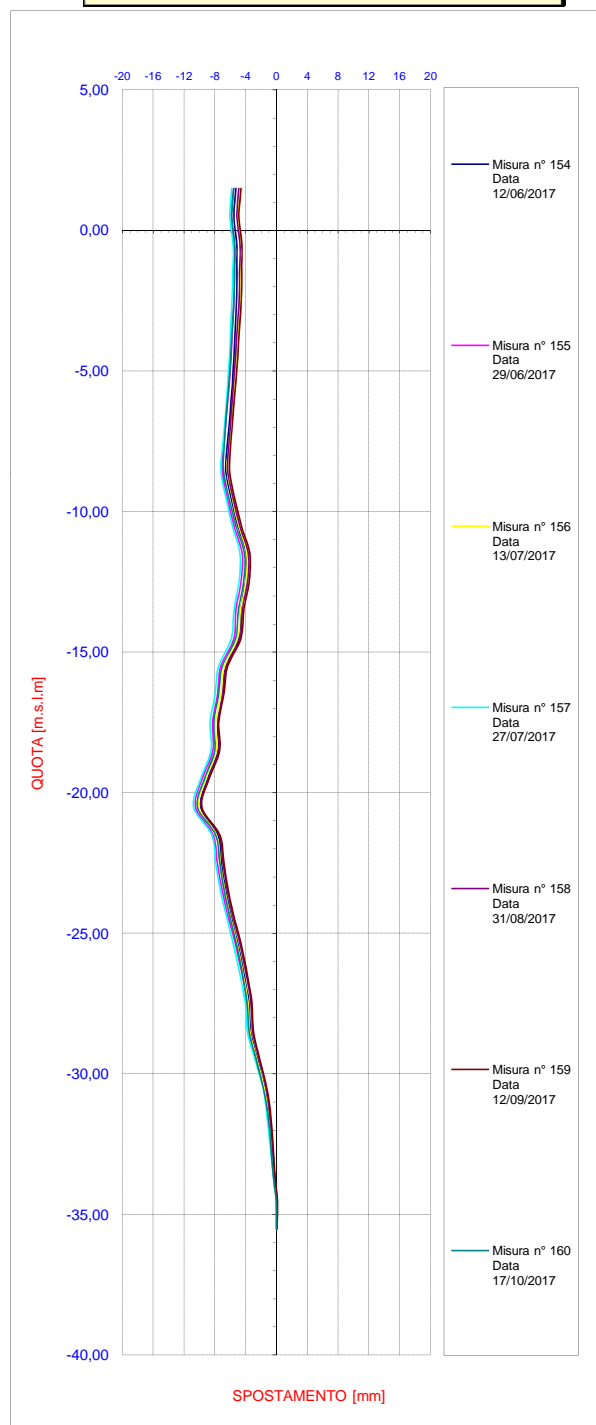
MISURE INCLINOMETRICHE
ELABORAZIONE DA FONDO FORO
-GRAFICI-1/5

Ubicazione STAZIONE ARCO MIRELLI
Tipo Strumento Tubo inclinometrico
Nome tubo AM_IN_P17_1
Azimut di riferimento 175
Quota guida rif. (m.s.l.m.) 1,99
Data lettura di zero 14/11/2013
Data posa in opera 30/05/2006

Ultima Misura 160 in data 17/10/2017 09.40

Spostamenti Differenziali Locali
OVEST- (valori negativi) / EST + (valori positivi)

Spostamenti Differenziali Locali
SUD - (valori negativi) / NORD + (valori positivi)
