LINEA 6 – METROPOLITANA DI NAPOLI

Ansaldo STS A Hitachi Group Company	LINEA 6 METROPOLITANA DI NAPOLI - PROGETTO ESECUTIVO <i>OPERE CIVILI - MONITORAGGIO GEOTECNICO GEOREFERENZIATO</i> <i>REPORT DELLE MISURE - STAZIONE ARCO MIRELLI</i>	LM6 7FX 2A I 65 Data: 27/10/17 Metropolitana di Napoli A.T.I. LM6 TreEsse Engineering S.r.l.
---	--	---

1. PREMESSA

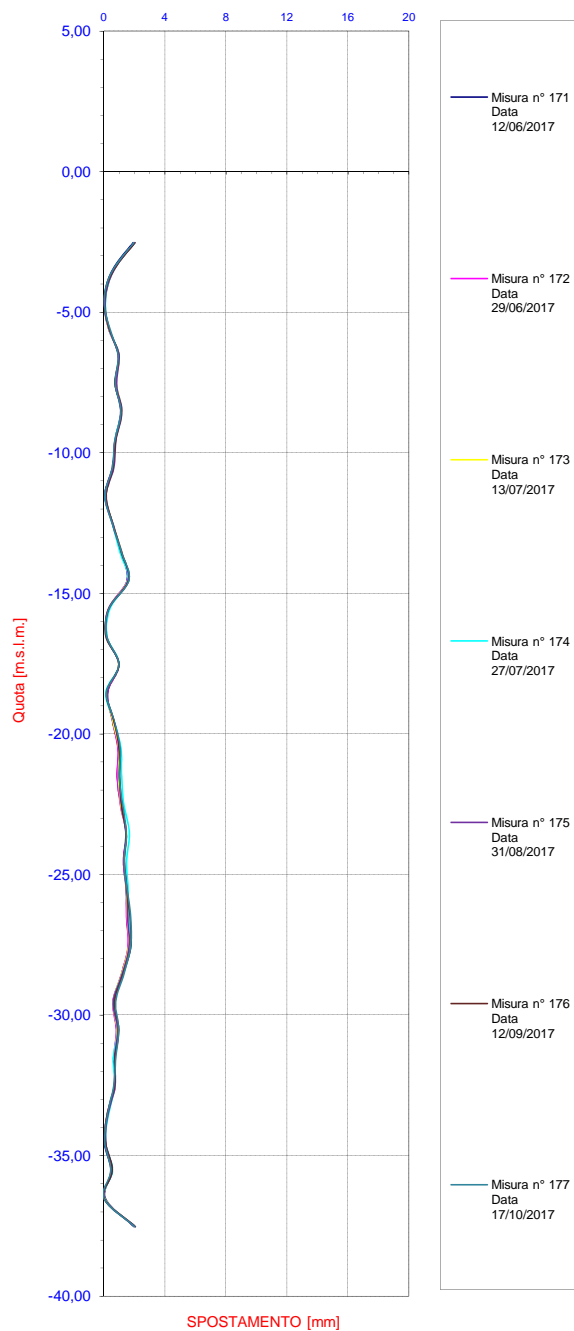
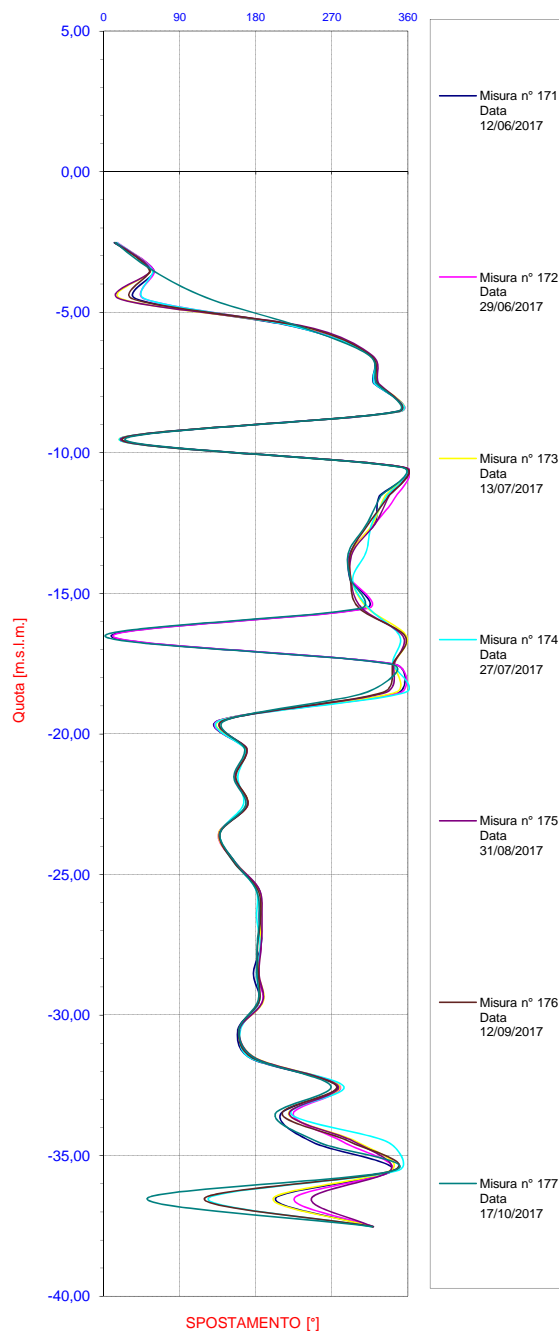
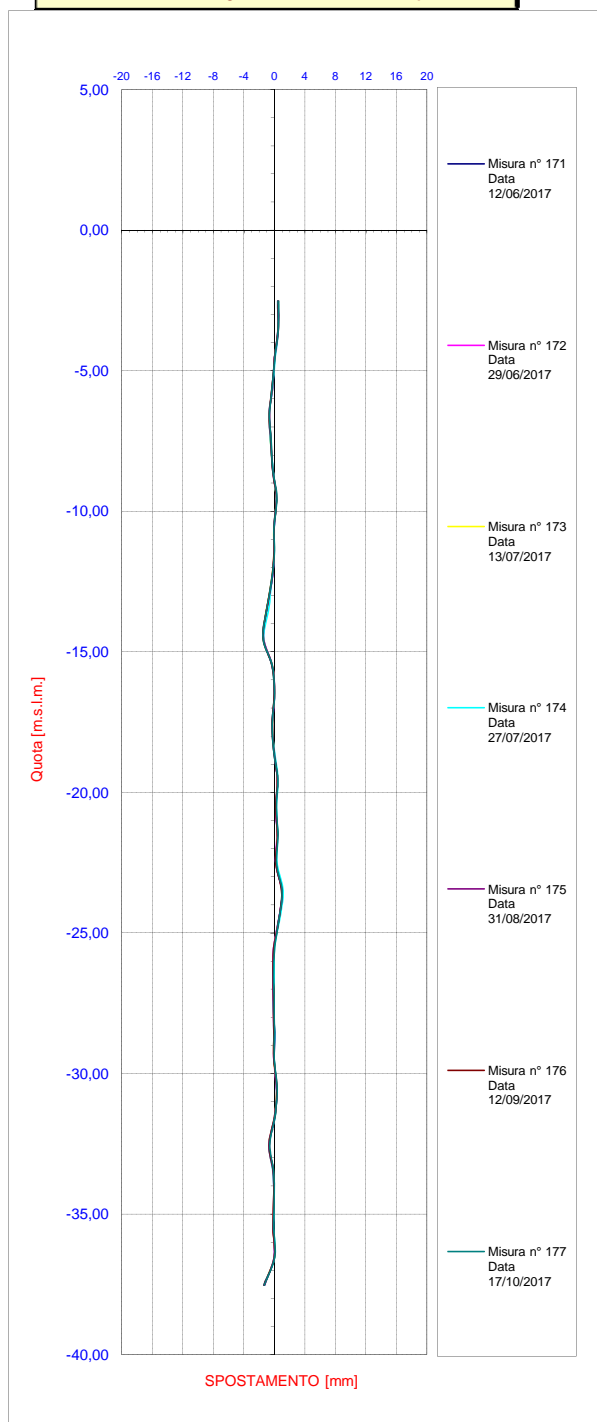
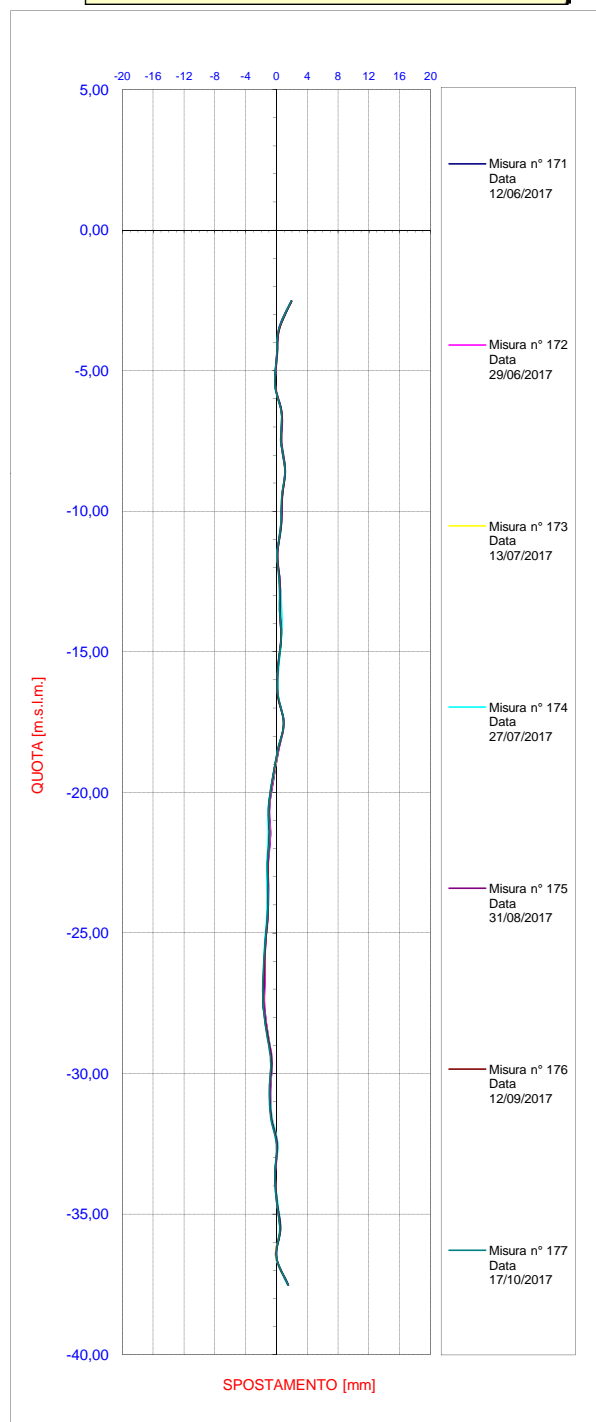
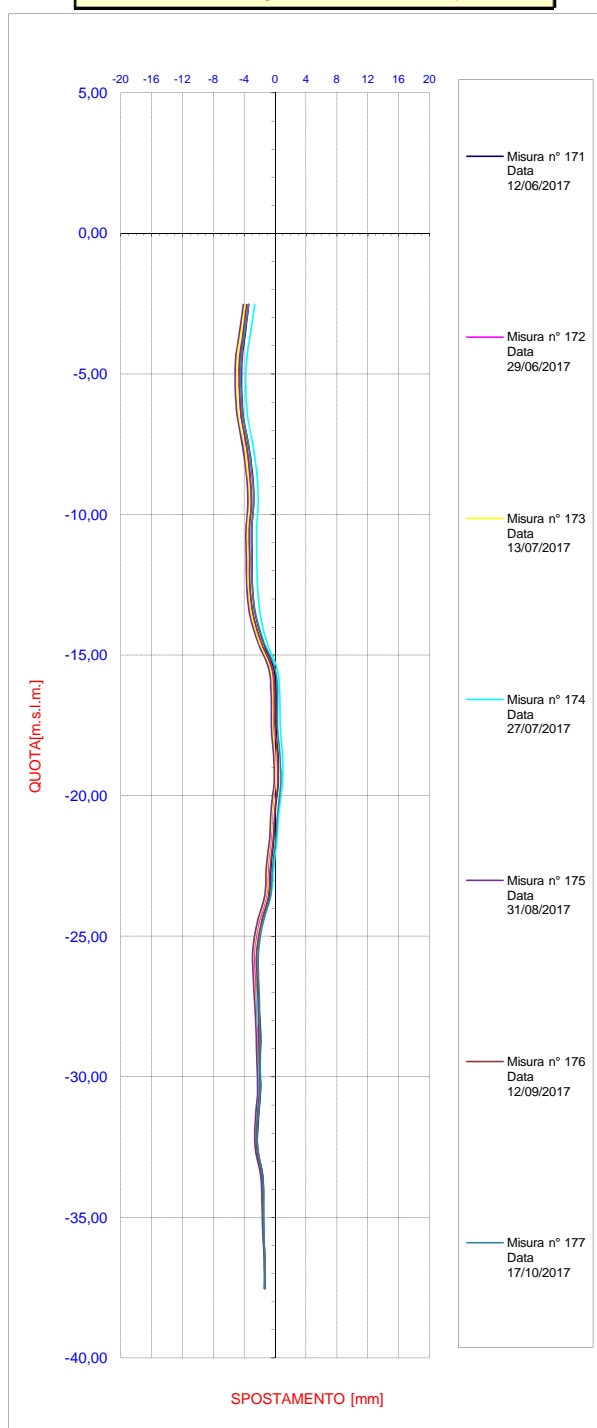
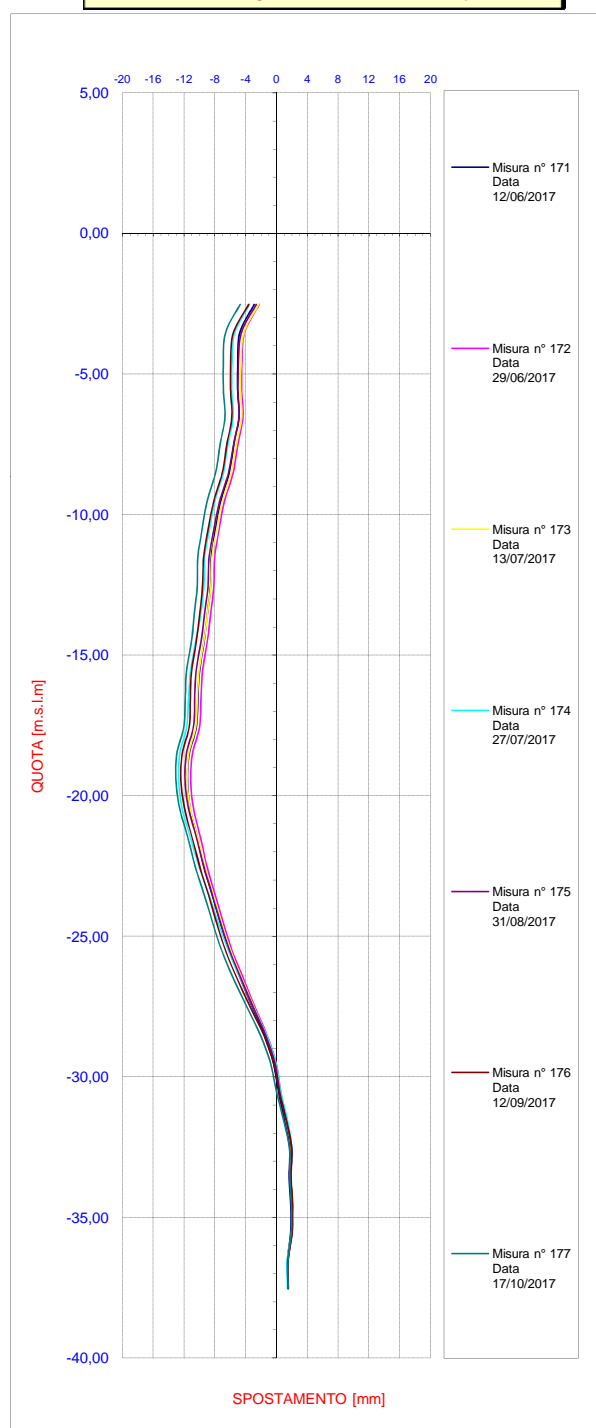
MISURE INCLINOMETRICHE
ELABORAZIONE DA FONDO FORO
-GRAFICI-1/5

Ultima Misura 177 in data 17/10/2017 9.55

Spostamenti Differenziali Locali
OVEST- (valori negativi) / EST + (valori positivi)

Spostamenti Differenziali Locali
SUD - (valori negativi) / NORD + (valori positivi)

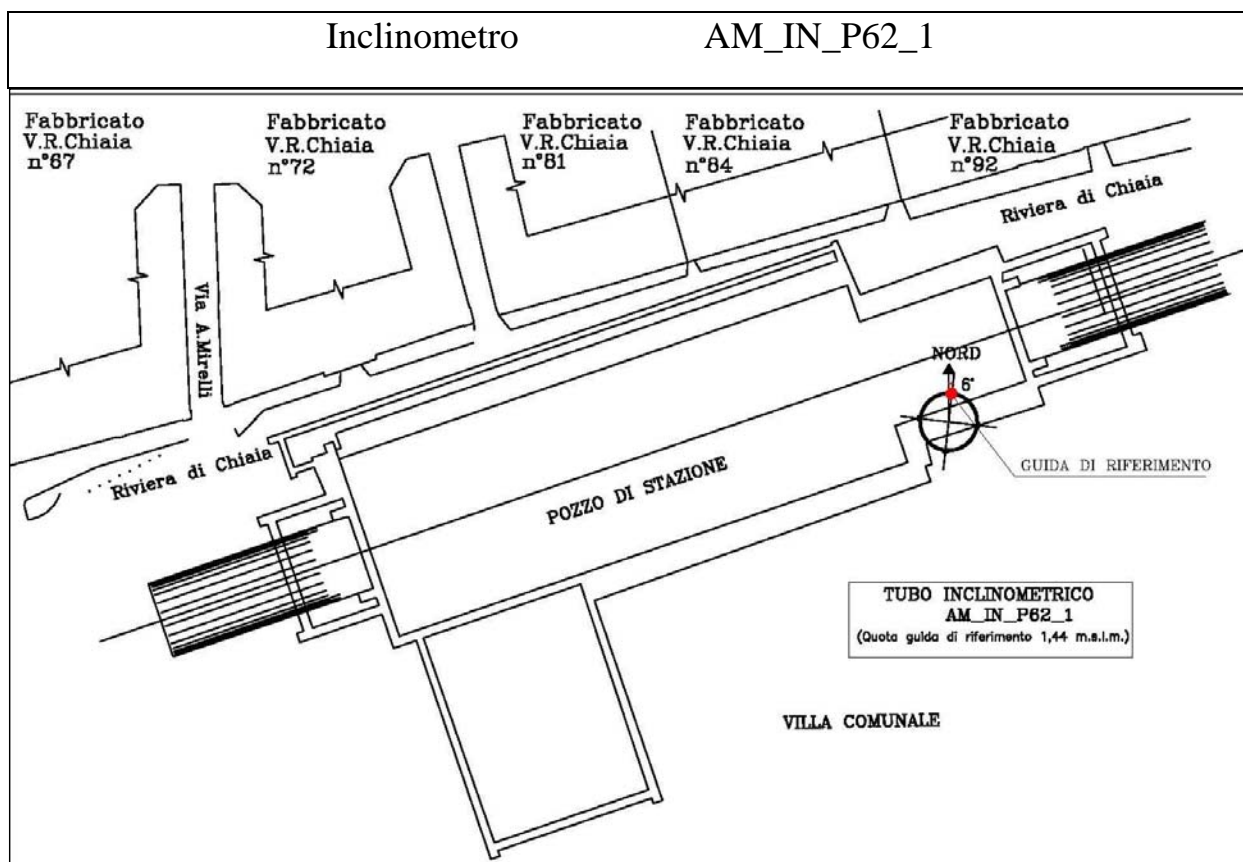
NOTE
Sostituisce lo strumento AM_IN_P62.
Per lo strumento al presente report non vi sono misure da consegnare.
L'ultima misura disponibile è riportata nel report MAG 2016 con codifica: LM6 7FX 2A I52

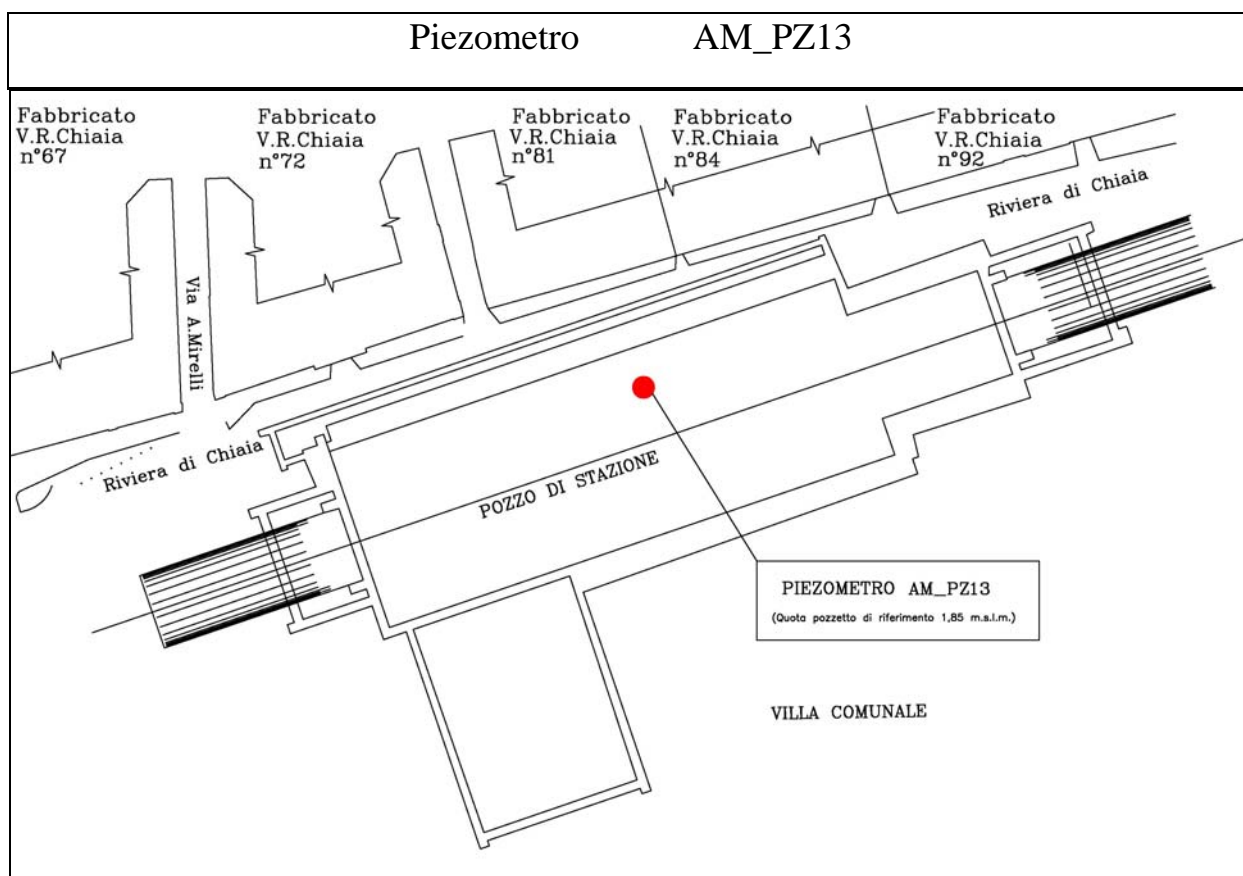
NOTE	
L'ultima misura disponibile è riportata nel report DIC 12-GEN 2013 con codifica: LM6 7FX 2A I 18	
Per lo strumento al presente report non vi sono misure da consegnare.

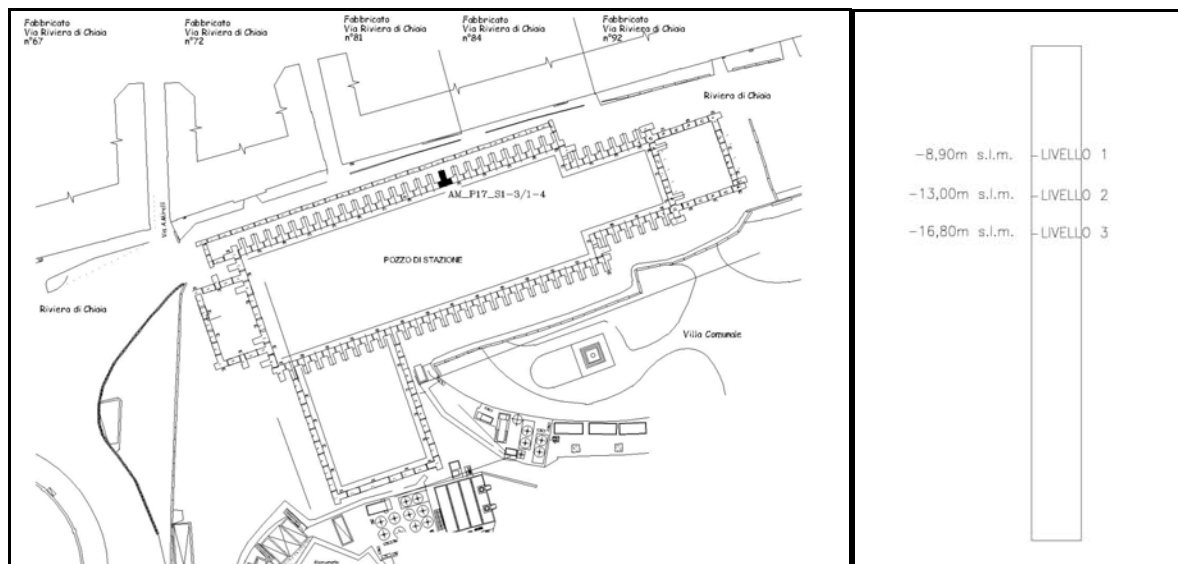
AM_P 17

SCHEMA INSTALLAZIONE STRUMENT. GEOTECNICA (BECV PER METALLO)
PANNELLO N°17

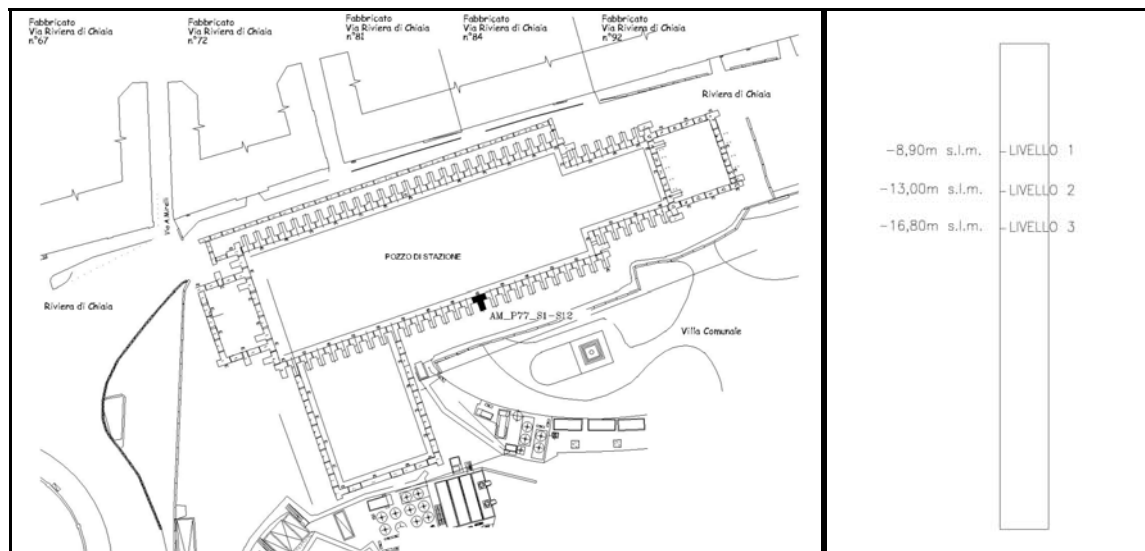
AM_P 77

SCHEMA INSTALLAZIONE STRUMENT. GEOTECNICA (BECV PER METALLO)
PANNELLO N°77
