INTEVENTO N° 15
Chiesa di Santa Croce e Purgatorio al Mercato
Riqualificazione e Adeguamento Funzionale

Gruppo di Progettazione			PROGETTO ESECUTIVO		
architettura PETROCELLI arch. GIANLUCA - CAPOGRUPPO MANDATARIO DI MARTINO arch. ALESSANDRO - giovane professionista impianti CRISCUOLO ing. GAETANO restauro Di MARTINO GIUSEPPE S.A.S. dott.ssa Ungaro Giulia geologo TROISI GIUSEPPE			Titolo RELAZIONE TECNICA DI RESTAURO		
			Dimensione	3 MB	
			Nome File	GP15-PE-RE-rel-002	
			Data	ottobre 2022	
CODICE PROGETTO	FASE	CATEGORIA ELABORATO	TIPO ELABORATO	NUMERAZIONE	REVISIONE
GP 15	PE	RE	rel	002	01

RELAZIONE SUL RESTAURO DEI BENI ARTISTICI

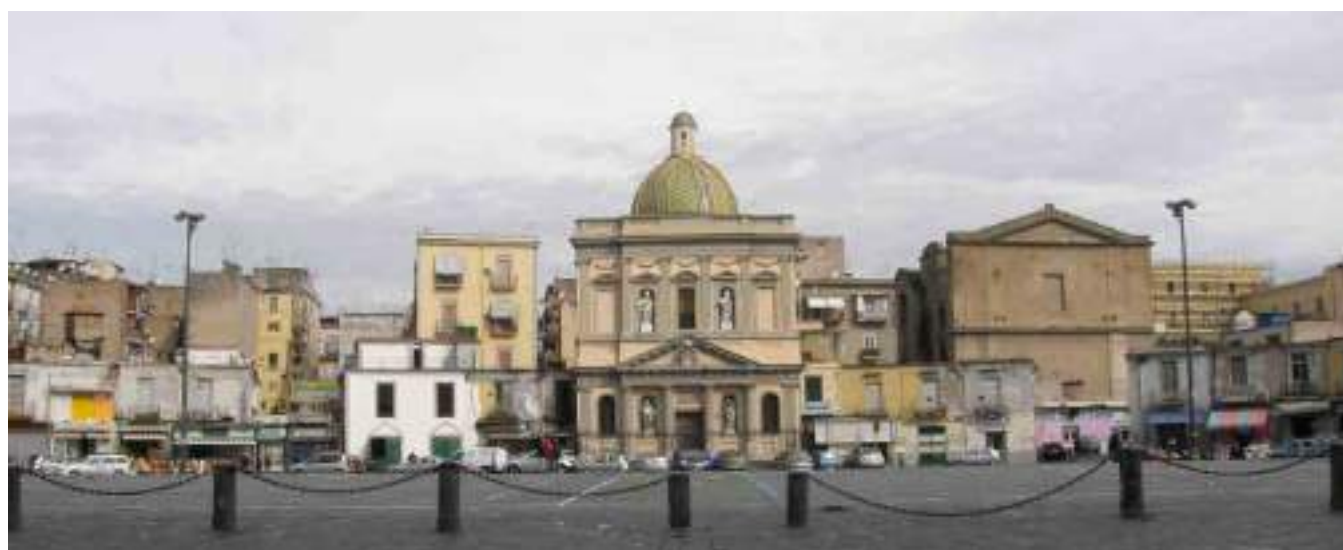
Il prospetto principale si presenta sviluppato su due ordini a cinque moduli ognuno con un'apertura. Le due distinte zone sono unite con un timpano che è posto al centro di una composizione virtuale quadrata delimitata in corrispondenza dei quattro angoli da nicchie verticali che ospitano altrettante sculture di santi. Lo sviluppo complessivo del prospetto è proporzionale al quadrato compositivo di cui si è detto per cui l'immagine della chiesa è quella di "solidità", "fermezza" con una spinta verso la spiritualità determinata dalla posizione del timpano.

Fotografia della facciata nello stato attuale

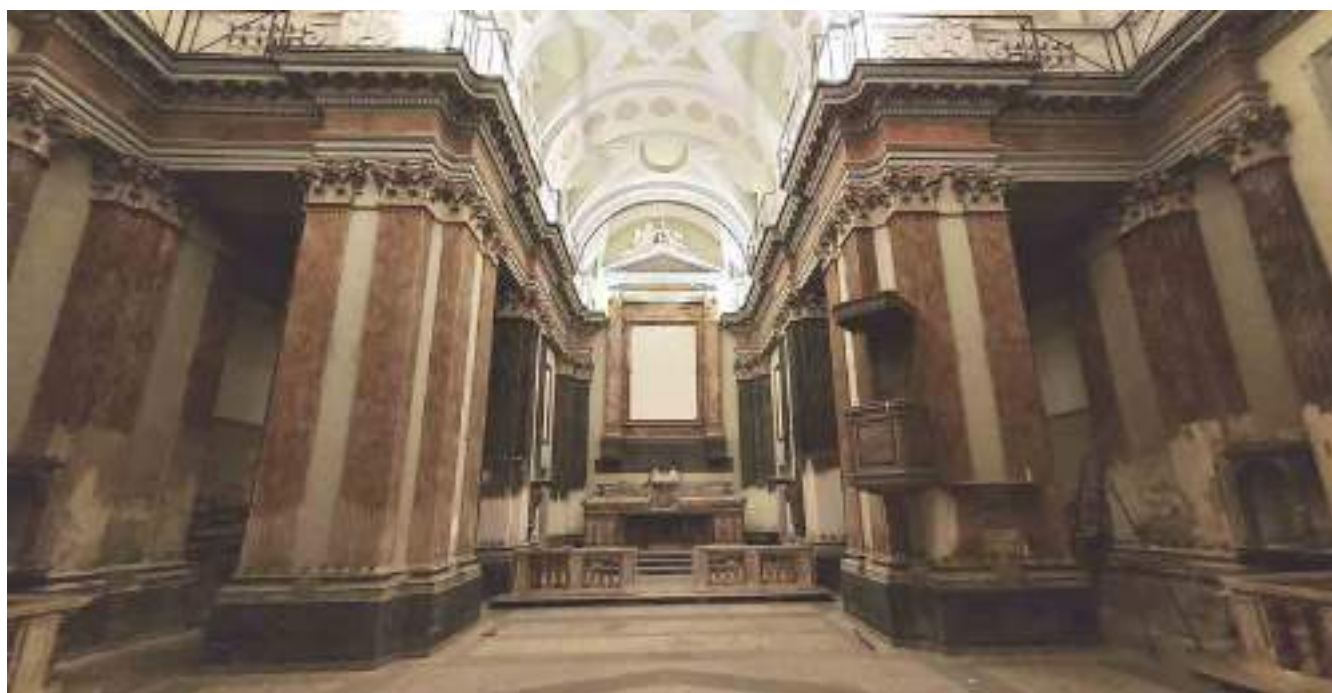
fotografia

La pianta della chiesa è disegnata a croce greca. L'interno è sottolineato dalla presenza di paraste decorate a finto marmo rosso di Verona scanalate con capitelli corinzi in stucco bianco e lueggiate in oro. La pavimentazione è in parte in marmo e in parte in cotto maiolicato. E' presente un ballatoio che si sviluppa all'altezza del primo ordine di finestroni. Le coperture sono realizzate mediante una grande cupola centrale ed una serie di volte con lunette. La cupola centrale è sorretta da un tamburo dove sono presenti alcuni finestroni raccordati da un secondo ballatoio.

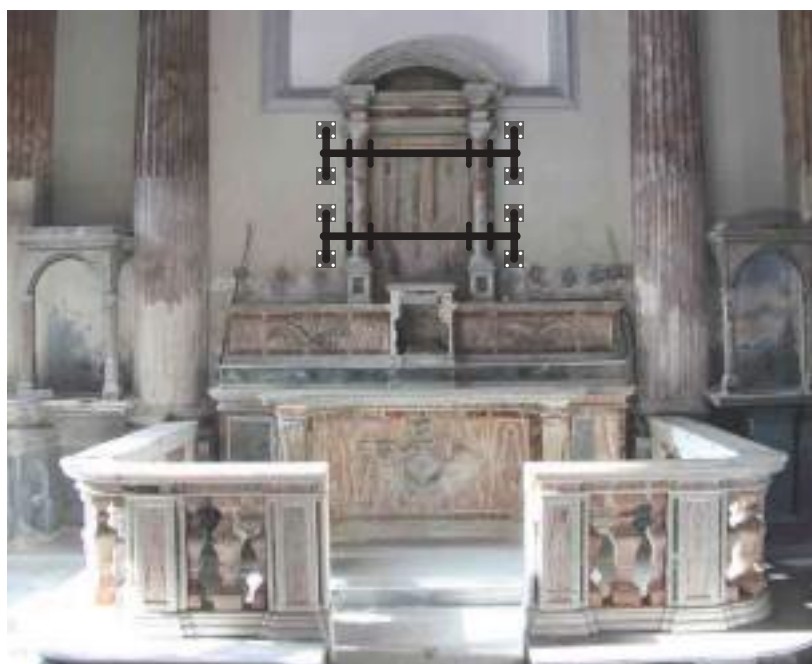
Per quanto riguarda gli altari centrali, dopo le operazioni di **messa in sicurezza e protezione con fogli di polistirene** degli **elementi decorativi**, si dovrà provvedere alla **puntellatura** del **tempietto** superiore, che **non sarà rimosso** in quanto la muratura retrostante non sarà oggetto d'intervento.

Per la puntellatura si prevede l'**allestimento** di una **struttura realizzata in tubi e giunti** che avrà lo scopo di **sostenere** il **tempietto** e in particolar modo le **colonne che insistono sui piani orizzontali** sottostanti dell'altare da smontare.

La **struttura temporanea** schematizzata nel grafico, sarà **fissata a parete con l'ausilio di fischer chimici**. Una volta rimontato l'altare centrale la **struttura** verrà **smontata** e **riposte nelle condizioni iniziali**.

Schema di puntellatura da eseguire durante la fase di smontaggio degli altari centrali

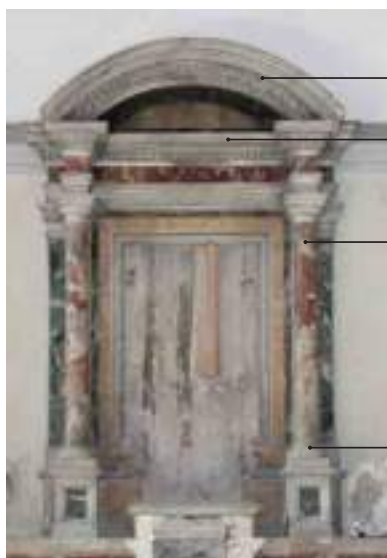
Tempietto

Parte superiore

Coronamento

Colonne

Basamento colonne

Tabernacolo

Di seguito, si descrivono i vari **elementi architettonici** che compongono gli altari. Per facilitare le **operazioni di smontaggio** degli altari, si **procederà** preventivamente con la **numerazione** e **catalogazione** dei singoli pezzi ; la **rimozione**, in linea di principio, deve **partire dagli elementi più esterni** del manufatto, cioè da quelli le cui connessioni sono direttamente accessibili, che hanno meno vincoli e giunzioni e che non svolgono alcuna funzione “portante” o “stabilizzante” per altri elementi o parti del manufatto. Il **rimontaggio** segue, in linea di massima, le regole costruttive proprie degli altari ed è eseguito con **fasi “speculari” rispetto** a quelle dello **smontaggio**.

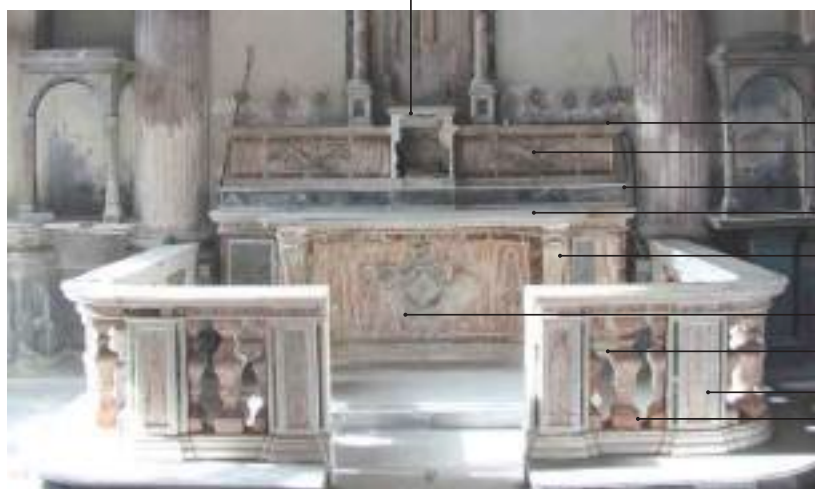
Piano superiore

Dossale

Piano inferiore

Mensa

Reggi-mensa

Paliotto

Specchiature

Parasta

Balausto

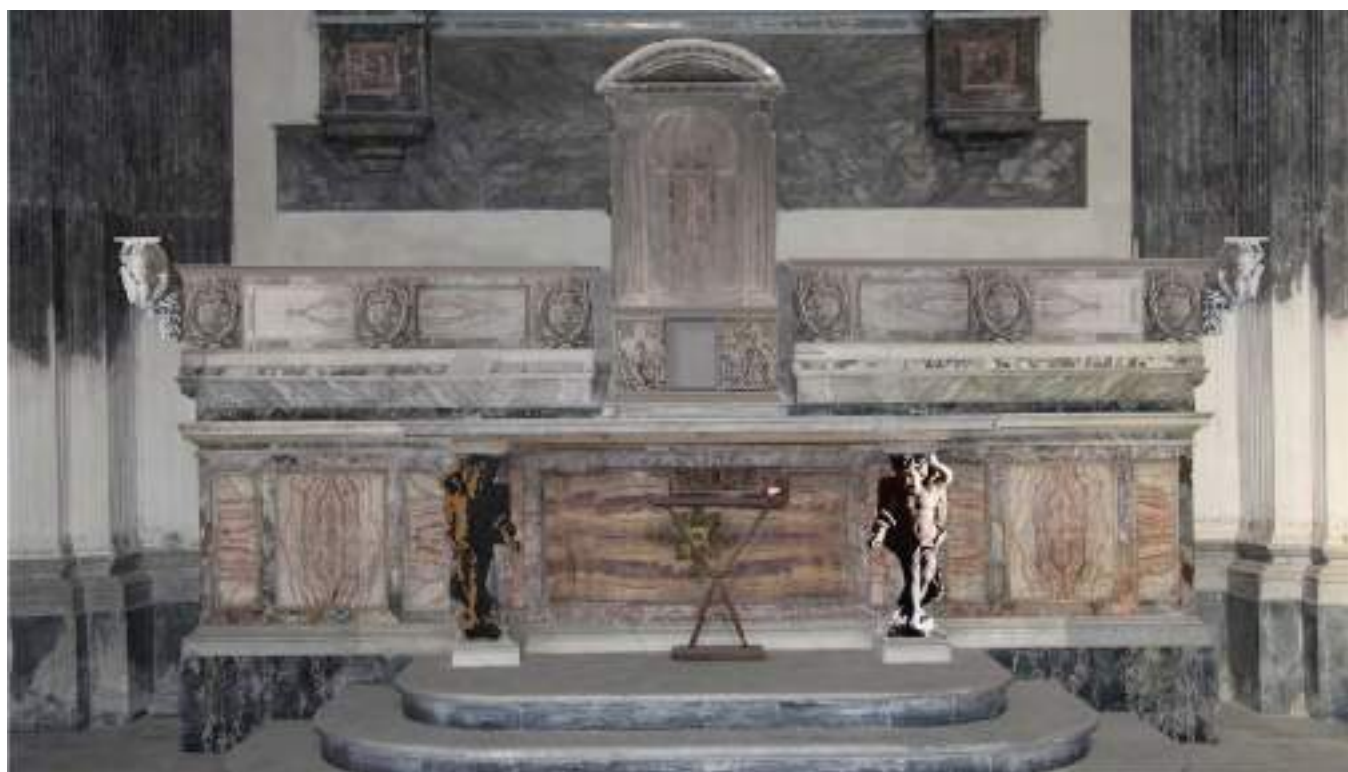
fotomontaggio dell'altare maggiore post-intervento

L'altare Maggiore è l'altare dal quale è stato rimosso il maggior numero di elementi dalla Soprintendenza Archeologia, Belle Arti e Paesaggio per il comune di Napoli. All'interno del deposito di Castel Nuovo del Comune di Napoli sono presenti:
-nr.2 CHERUBINI CAPOALTARE -nr. 1 ANGELO CHERUBINO REGGIMENSA -nr. 2 RILIEVI MARMOREI DEI LATERALI DEL TABERNACOLO) -nr. 35 ELEMENTI MARMOREI DEL DOSSALE
-nr. 17 ELEMENTI MARMOREI

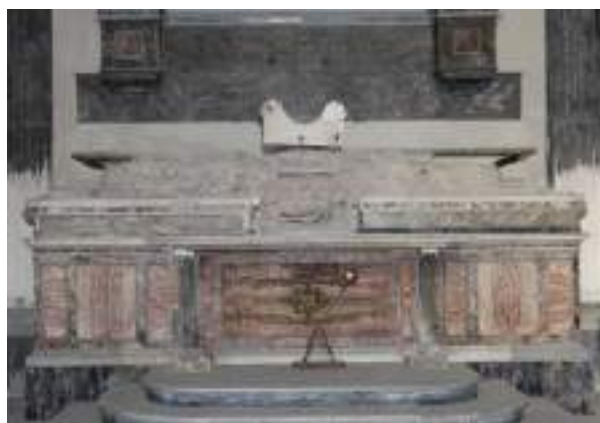
altare maggiore nello stato attuale

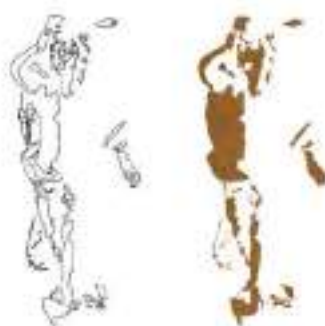
sagoma da realizzare in corten

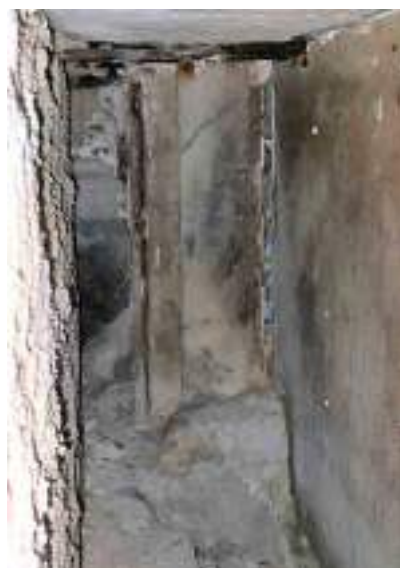
fotografia dell'interno
di uno degli altari minori

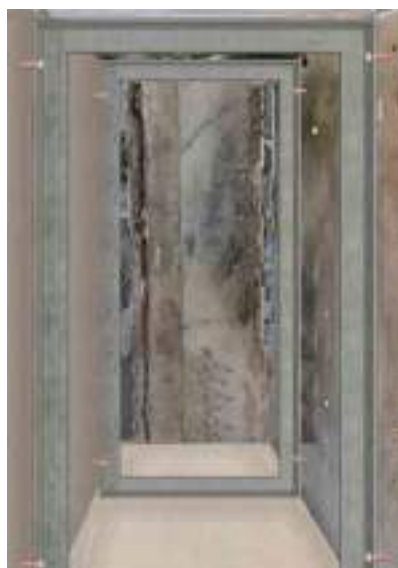
fotomontaggio dell'interno
di uno degli altari minori
post-intervento con la
struttura in acciaio e la
muratura ripristinata

Durante la fase di rimontaggio degli altari minori, per assicurare il corretto ripristino di tutti gli elementi marmorei e in sostituzione delle staffe preesistenti ornari arrugginite e prive di capacità portanti, verrà realizzata una struttura in acciaio inox con profilo a L con sezione 50 mm x 50mm x 5 mm.
