Comune di Napoli
VARIANTE AL PIANO URBANISTICO ATTUATIVO

INTERVENTO in Z.T.O. Bb - VIA EMILIO SCAGLIONE

RELAZIONE TECNICO AGRONOMICA

P.U.A. di Via Emilio Scaglione - Napoli

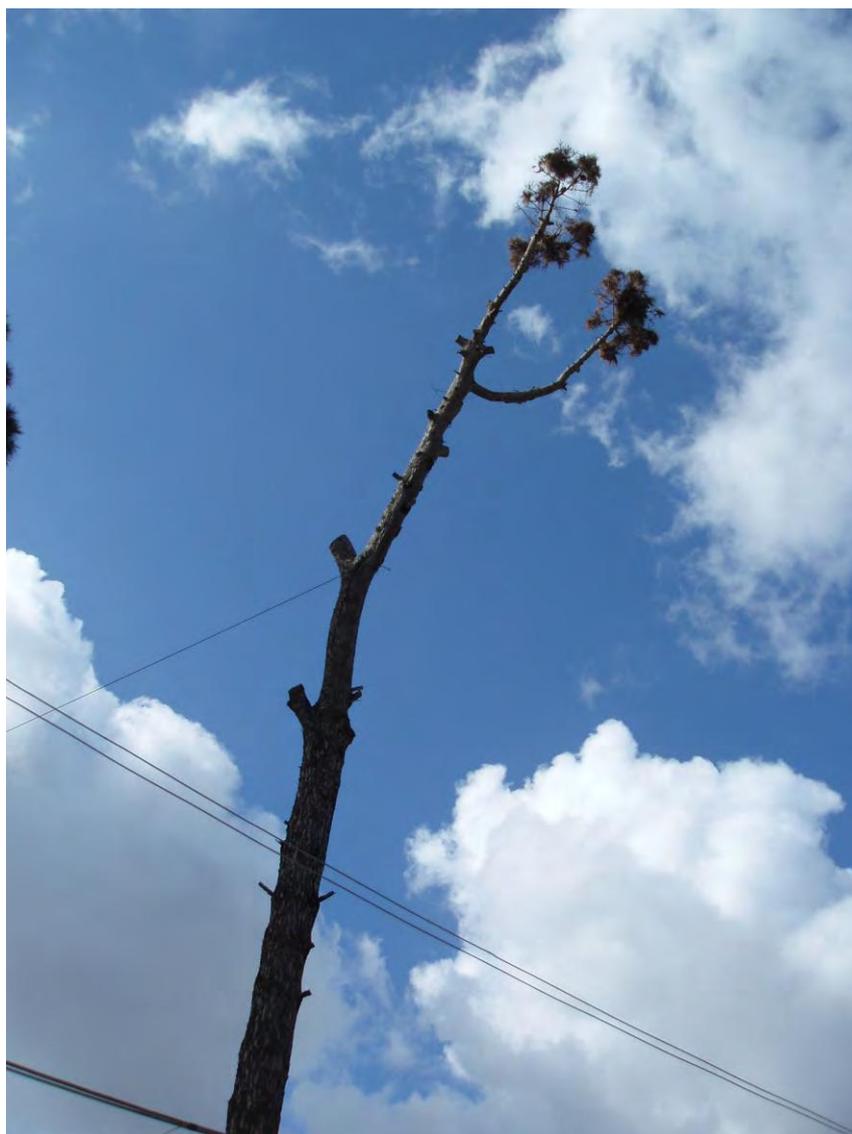
FOTO N. 1 : Il Pinus pinea posto in prossimità dell'angolo sud - ovest. In primo piano la chioma assai ridotta e secca ed il fusto inclinato, tenuto da tirante non adeguato.

Esiste un ***Pinus pinea*** (pino domestico) con la chioma disarmonica ed assai ridotta, e con radici affioranti e spezzate, ormai da considerare morto.

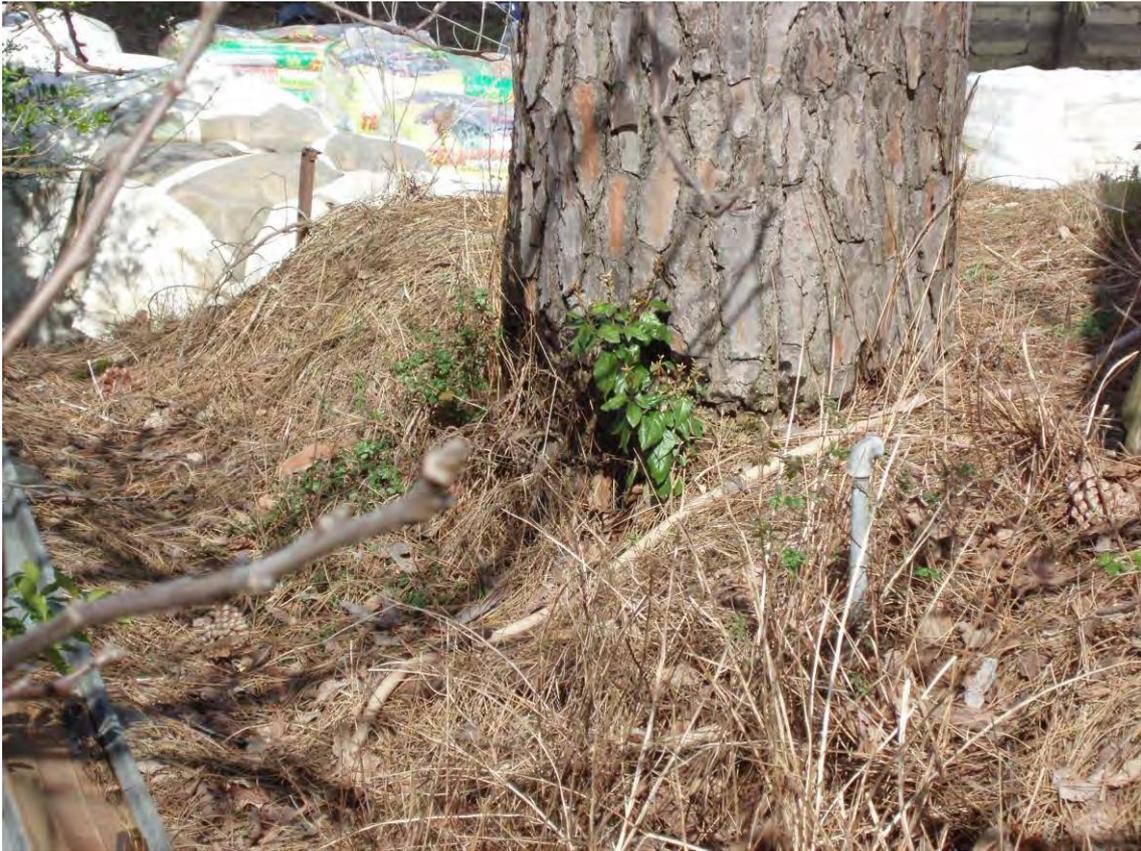
FOTO N. 2 : Dettaglio del colletto del pinus pinea posto in prossimità dell'angolo sud ovest della serra a tre campate. Evidente l'ampia lesione al colletto che ne pregiudica la statica.

In particolare la quinta sulla via E. Scaglione, caratterizzata dalle tre grandi vasche, con messa a dimora di ciliegi (*prunus avium*)- con riferimento ai frutteti storici presenti nell'ambito di Chiaiano, al posto dei tre pini ammalorati e pericolanti (come dimostrato dalle foto allegate), è rimasta identica alla precedente, salvo alcune modifiche dei paramenti murari, mentre si sono ottimizzate ed ampliate le localizzazioni delle piantumazioni arboree, senza modificare le essenze già previste ed approvate nella precedente Conferenza dei Servizi.

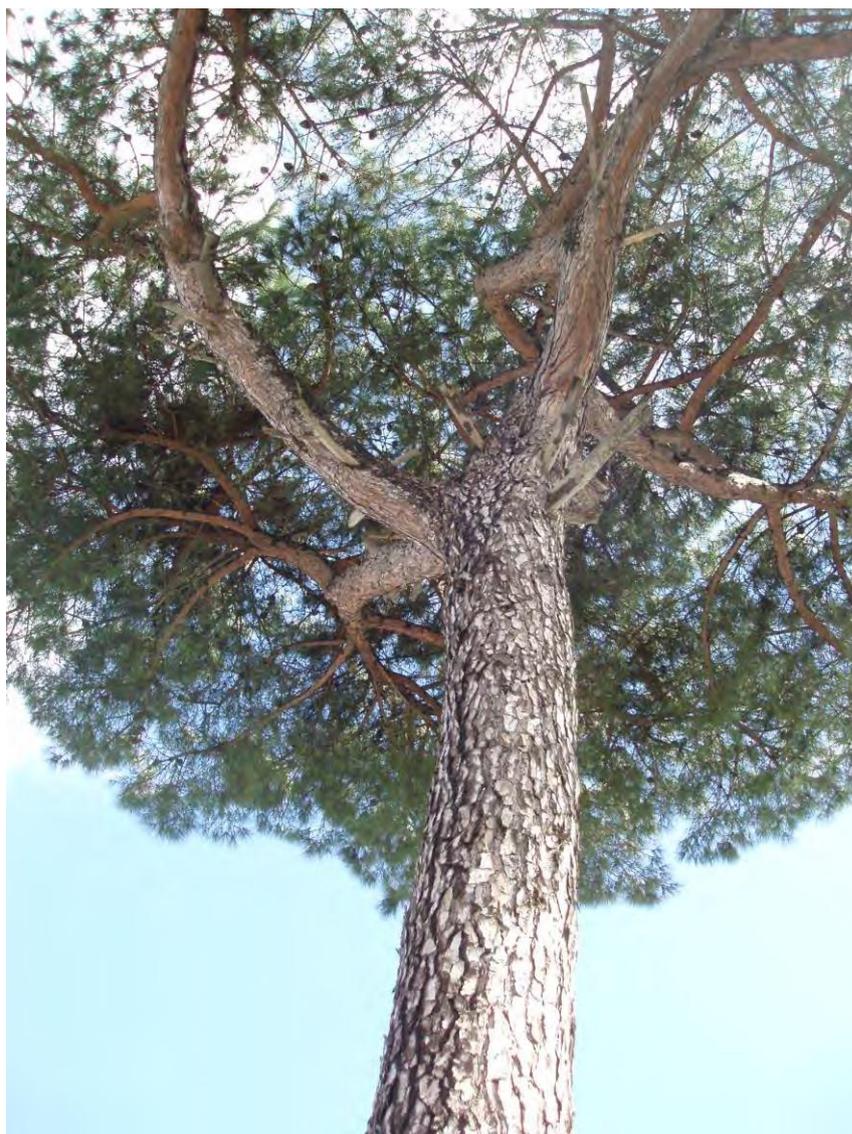
FOTO N. 3 : Dettaglio della parte alta del Pinus pinea posto in adiacenza alla serra più ad est. Evidente la profonda lesione del tronco ed i segni di infezioni fungine alla inserzione delle branche.

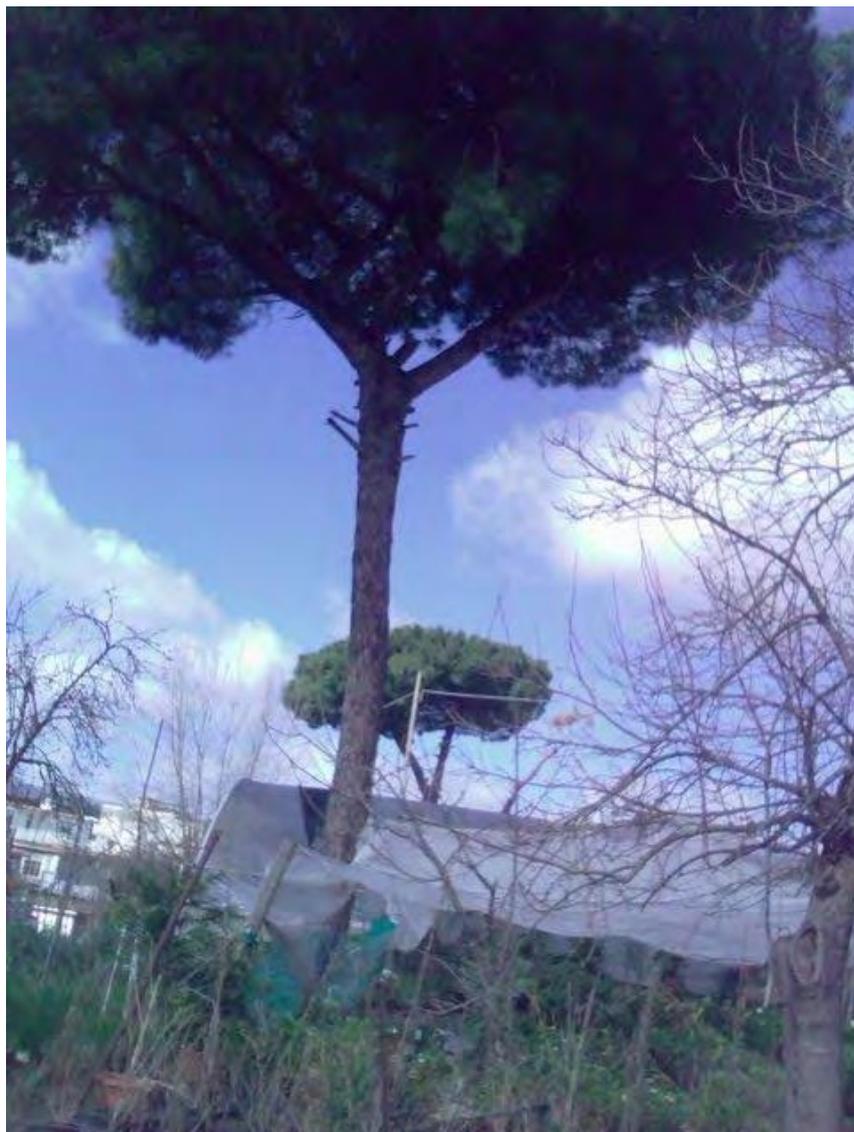
FOTO N. 4 : Le chiome dei tre pinus osservate da est verso ovest.

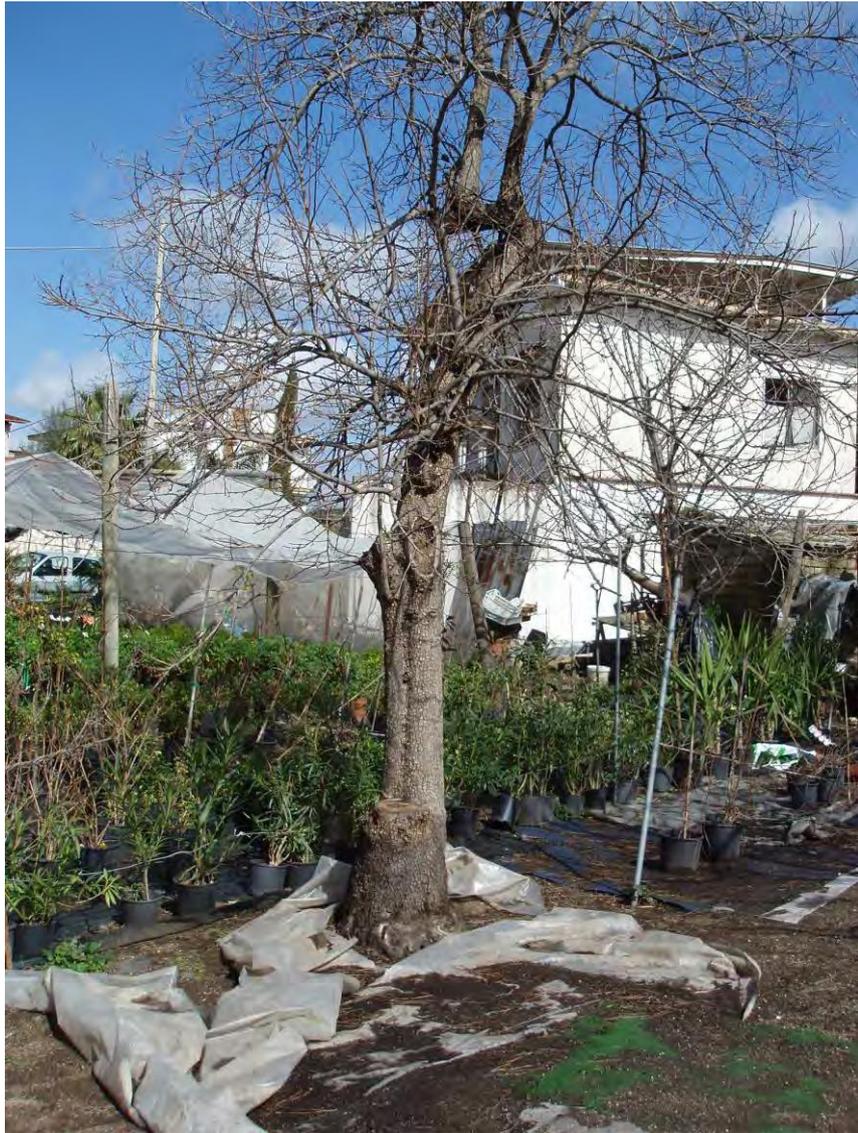
- N. 4 ***Prunus avium*** (ciliegio), di cui due morti e due, ormai a “fine carriera produttiva”, in cattivo stato;
- N. 4 ***Prunus domestica*** (susino), tutti a “fine carriera produttiva”, di cui due sono in pessimo stato;
- N. 1 ***Cydonia oblonga*** (cotogno), di oltre sessant’anni, affetto da marciume radicale con segni di drastici tagli operati nel passato per rimuovere le parti secche;
- N. 1 ***Pinus pinea*** (pino domestico) annoso, colpito da un fulmine, come mostrano le ampie lesioni del tronco e delle principali branche, e con segni di carie sulle branche principali. I sintomi descritti fanno ritenere quest’albero pericoloso per le persone e per i manufatti.

FOTO N. 5 : Il *Cydonia oblongo* annoso. Evidenti i segni dei drastici tagli operati per rimuovere le parti secche in conseguenza dei marciumi radicali.

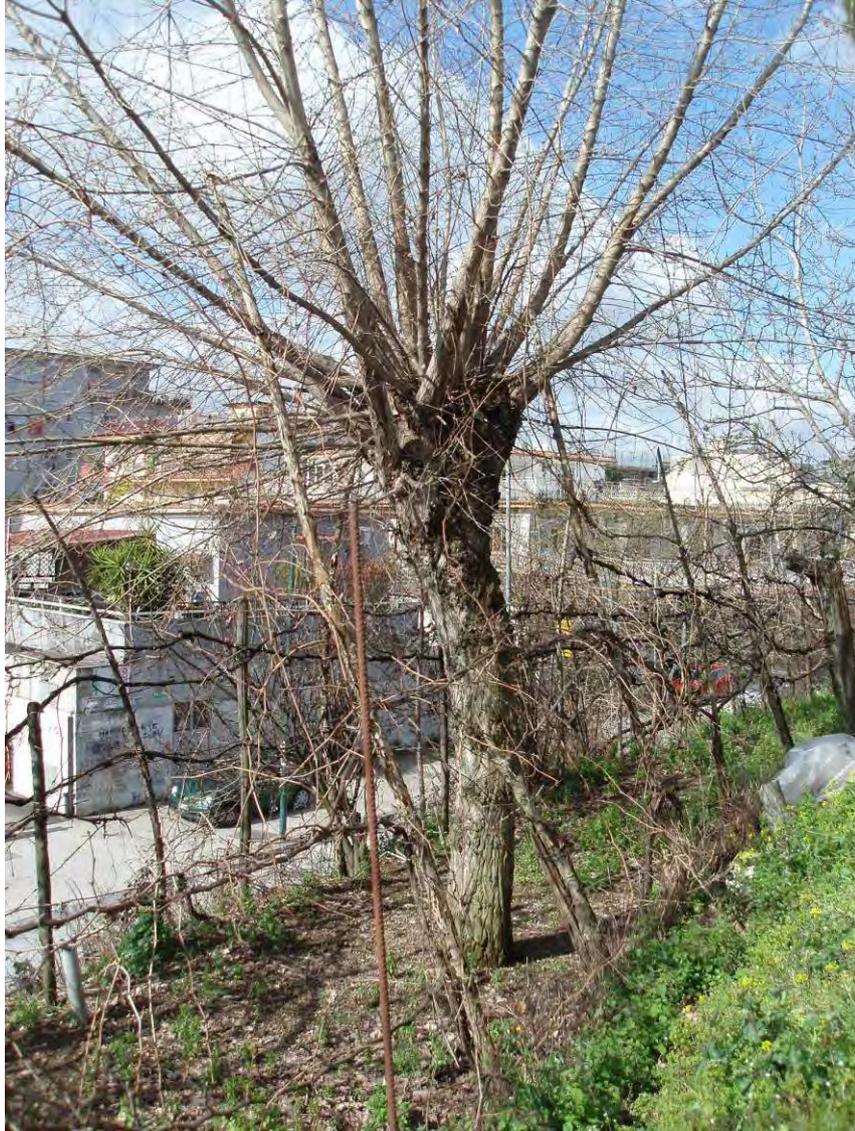
- N. 3 ***Juglans regia*** (noce), giovani e poco sviluppati, probabilmente nati spontaneamente in prossimità dell'angolo ovest della serra a tre campate, in posizione certamente non idonea perché, a maturità, avrebbero apportato gravi danni alla struttura produttiva;
- N. 2 ***Populus nigra*** (pioppo), di cui uno adulto di circa venticinque anni, posto al centro della scarpata, in discreto stato ed uno giovane, posto ad alcuni metri dal precedente, in mediocri condizioni.
- N. 1 ***Pinus pinea*** (pino domestico), anch'esso annoso, con ampia lesione del tronco, all'altezza del nuovo colletto (probabilmente lavori di contenimento della terrazza in passato hanno portato ad accantonare terreno intorno al fusto che un tempo emergeva dal terreno a quota inferiore), che rendono la pianta estremamente pericolosa dal punto di vista statico.

FOTO N. 6 : Visione della scarpata del terrazzo centrale. Al centro il *Populus nigra* adulto, sullo sfondo alcuni tralci di *Vitis vinifera* ed in mezzo alcuni *Prunus*. Nell'angolo destro appaiono anche alcune branche di *Juglans regia*.

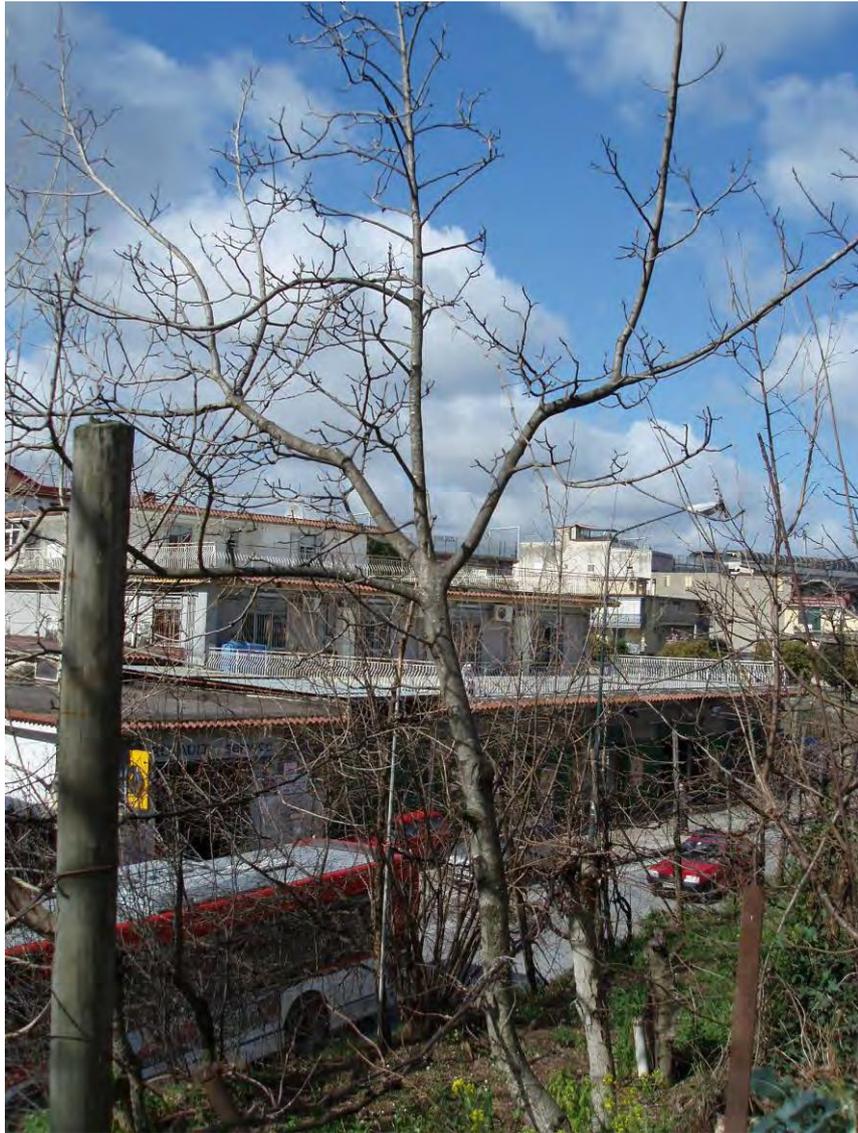
FOTO N. 7 : Al centro della scarpata un giovane Juglans regia circondato da tralci di Vitis vinifera.

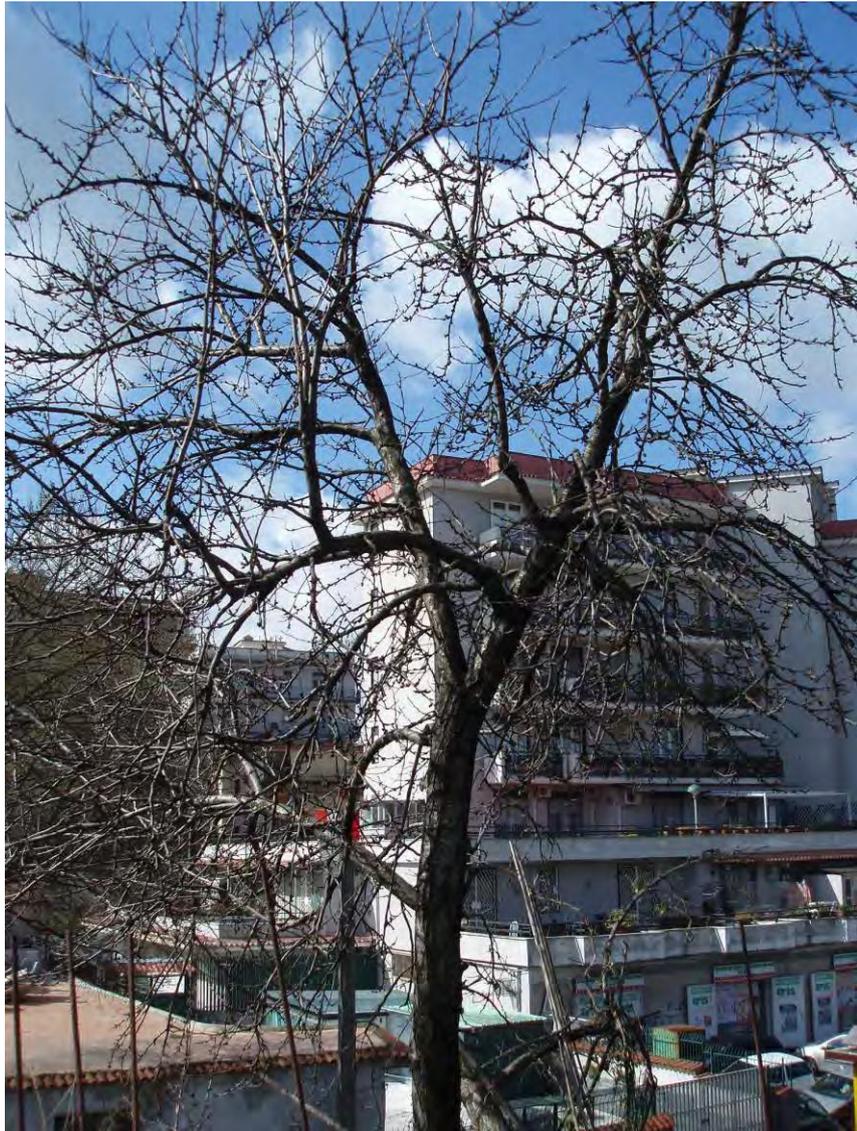
FOTO N. 8 : Primo piano di uno dei nove Prunus domestica, pressoché secco, posto sul bordo della scarpata.

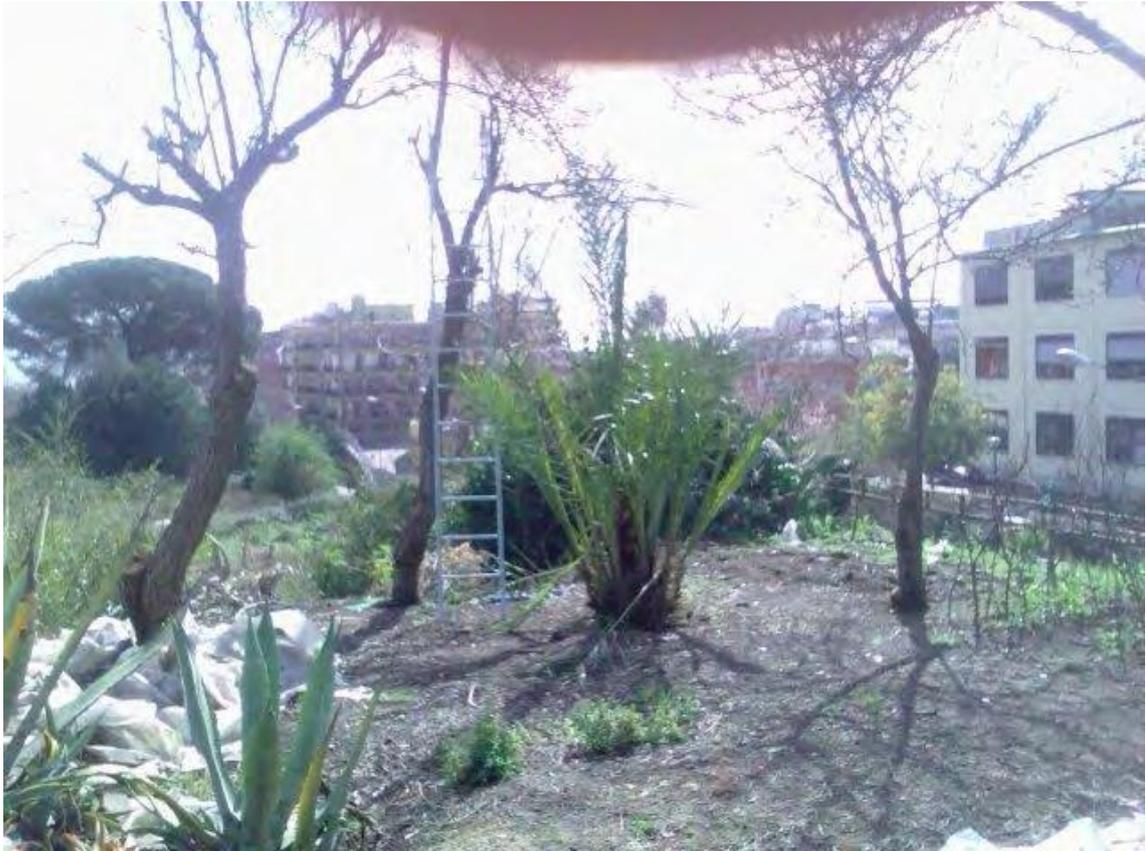
E' presente solo vegetazione spontanea, erbacea ed arbustiva, che ha colonizzato l'area da diversi anni non coltivata. Le piante arboree presenti non hanno alcuna significatività ambientale o paesaggistica trattandosi di un giovane ***Ailanthus altissima***, pianta a sviluppo spontaneo che si espande nelle zone ormai abbandonate dalla coltivazione, e di un ***Populus nigra***, con l'apparato radicale ancora parzialmente racchiuso in vaso, residuo dell'attività vivaistica svolta sull'area.

FOTO N. 9 : Tre Prunus secchi, posti nell'angolo sud - est della terrazza centrale, circondano una Phoenix canariensis destinata alla vendita. Sullo sfondo, in basso nella terrazza inferiore, è visibile la chioma dell'Ailanthus altissima.

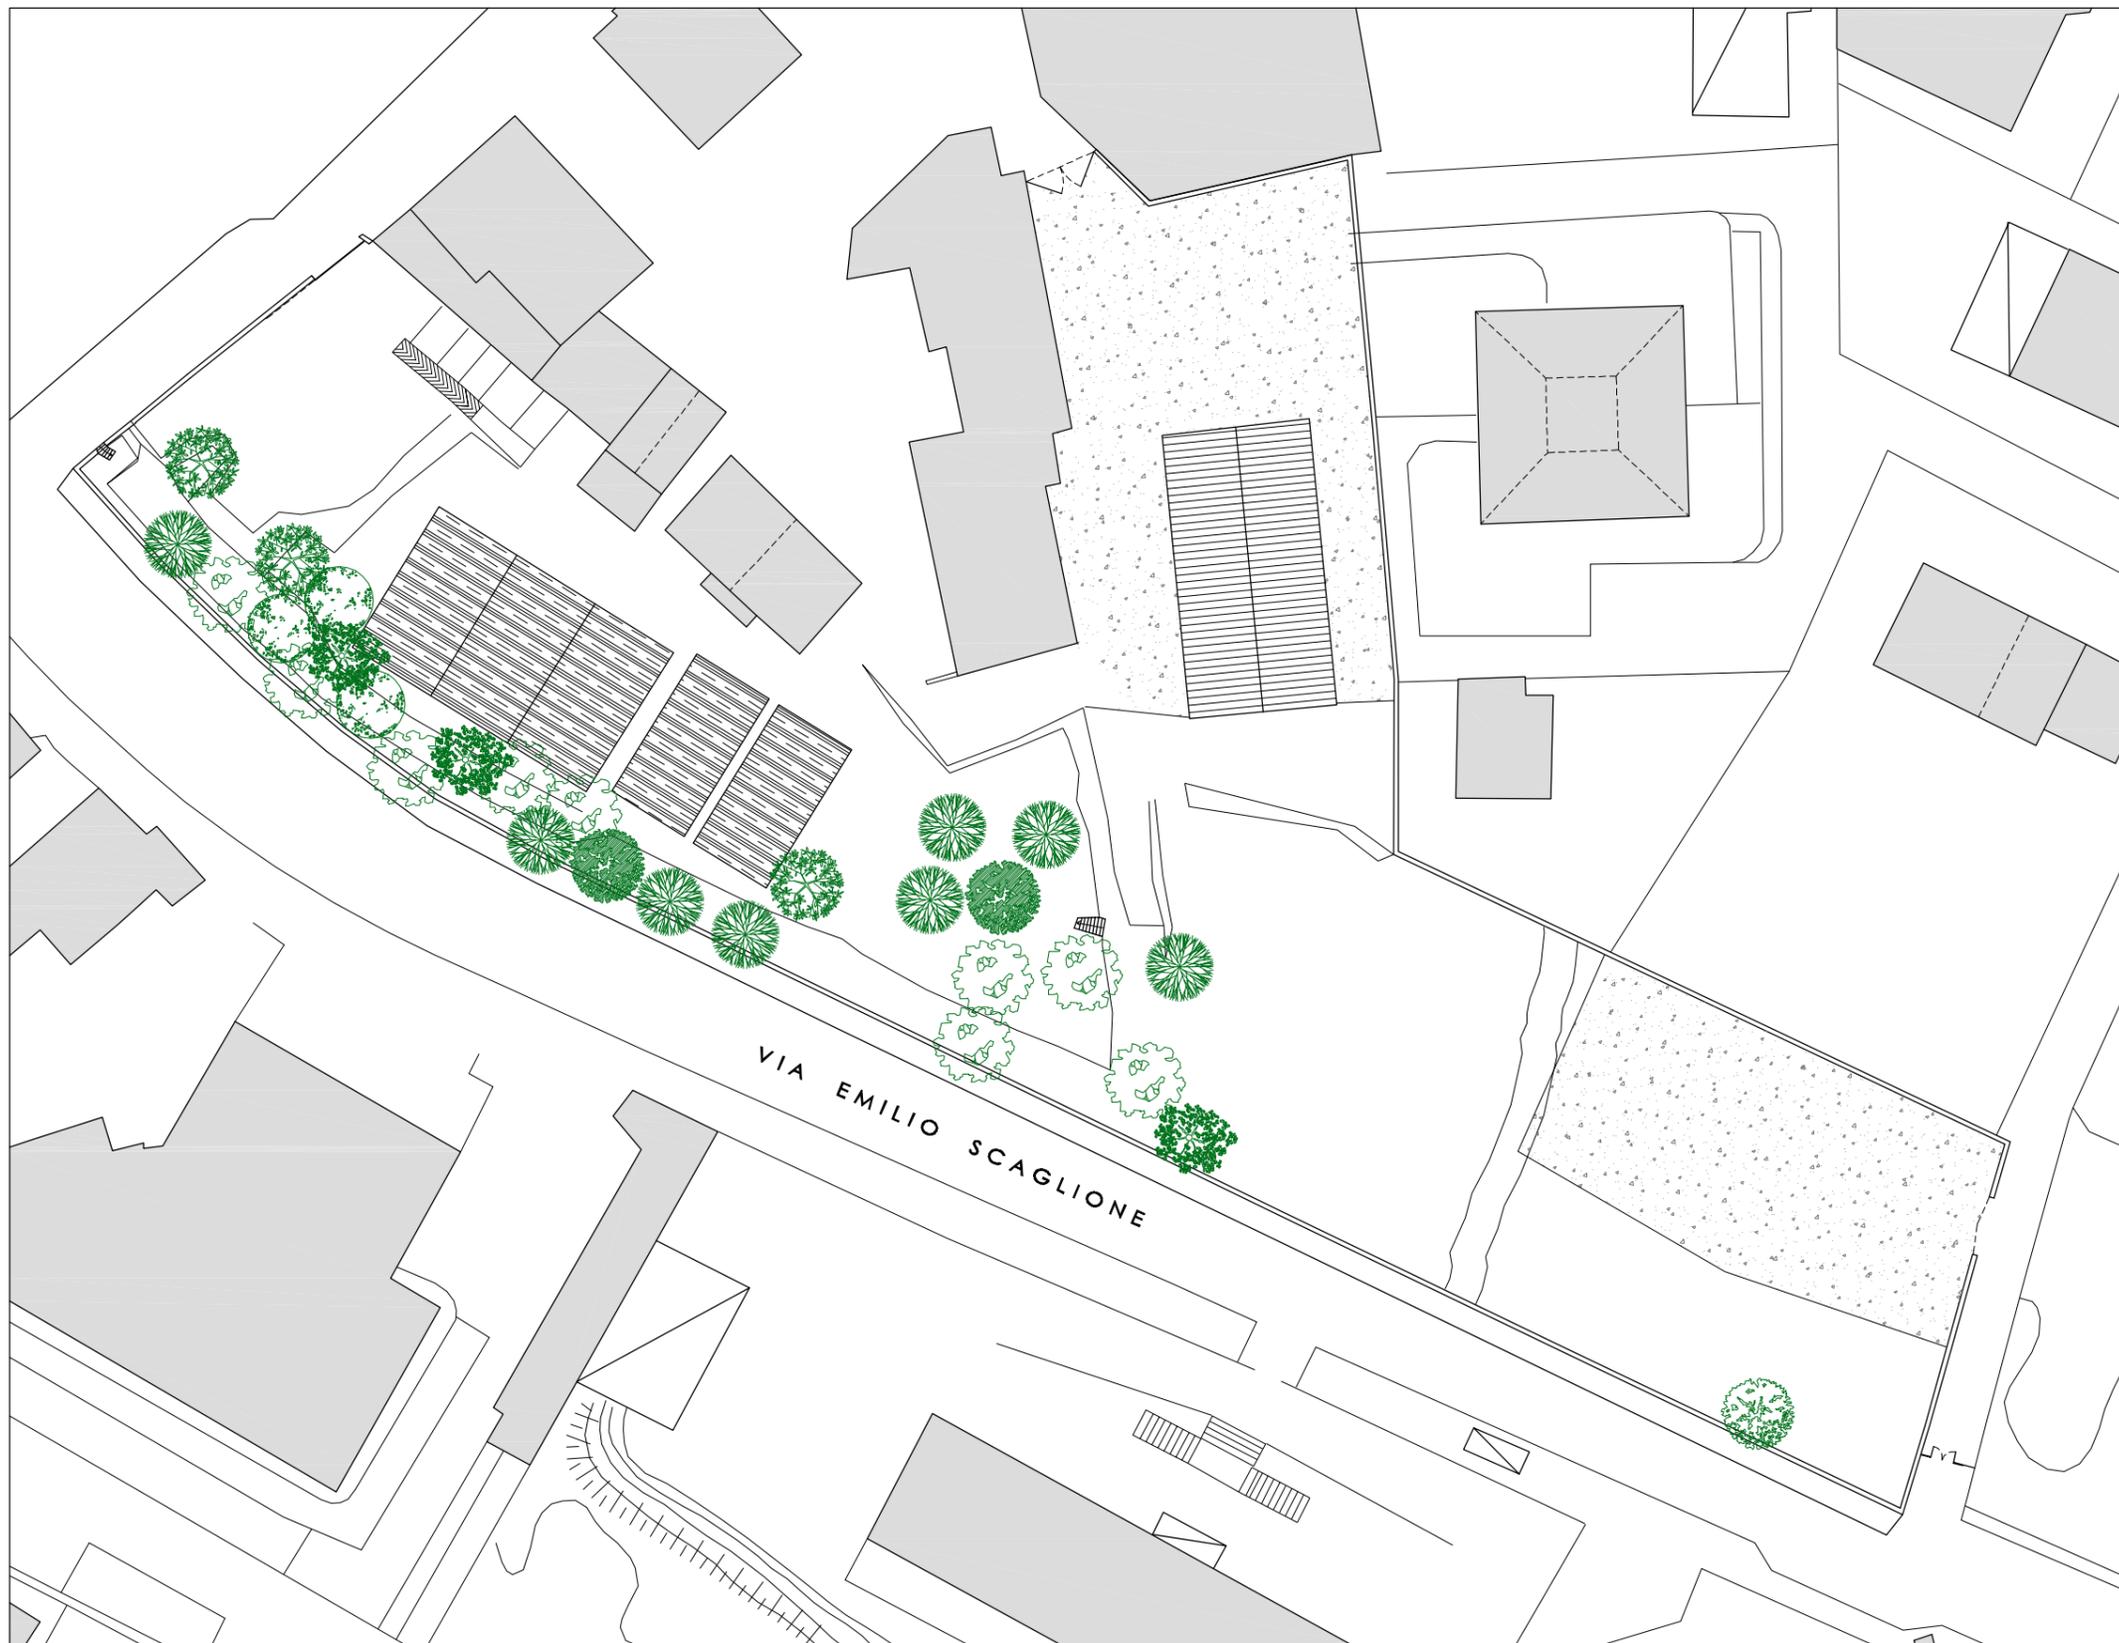
PLANIMETRIA CON INDIVIDUAZIONE DELLE ESSENZE ARBOREE ESISTENTI

La situazione sinteticamente descritta è ben documentata dalle foto che vengono allegate e la ubicazione delle essenze è riportata sullo stralcio di mappa, anch'esso allegato.

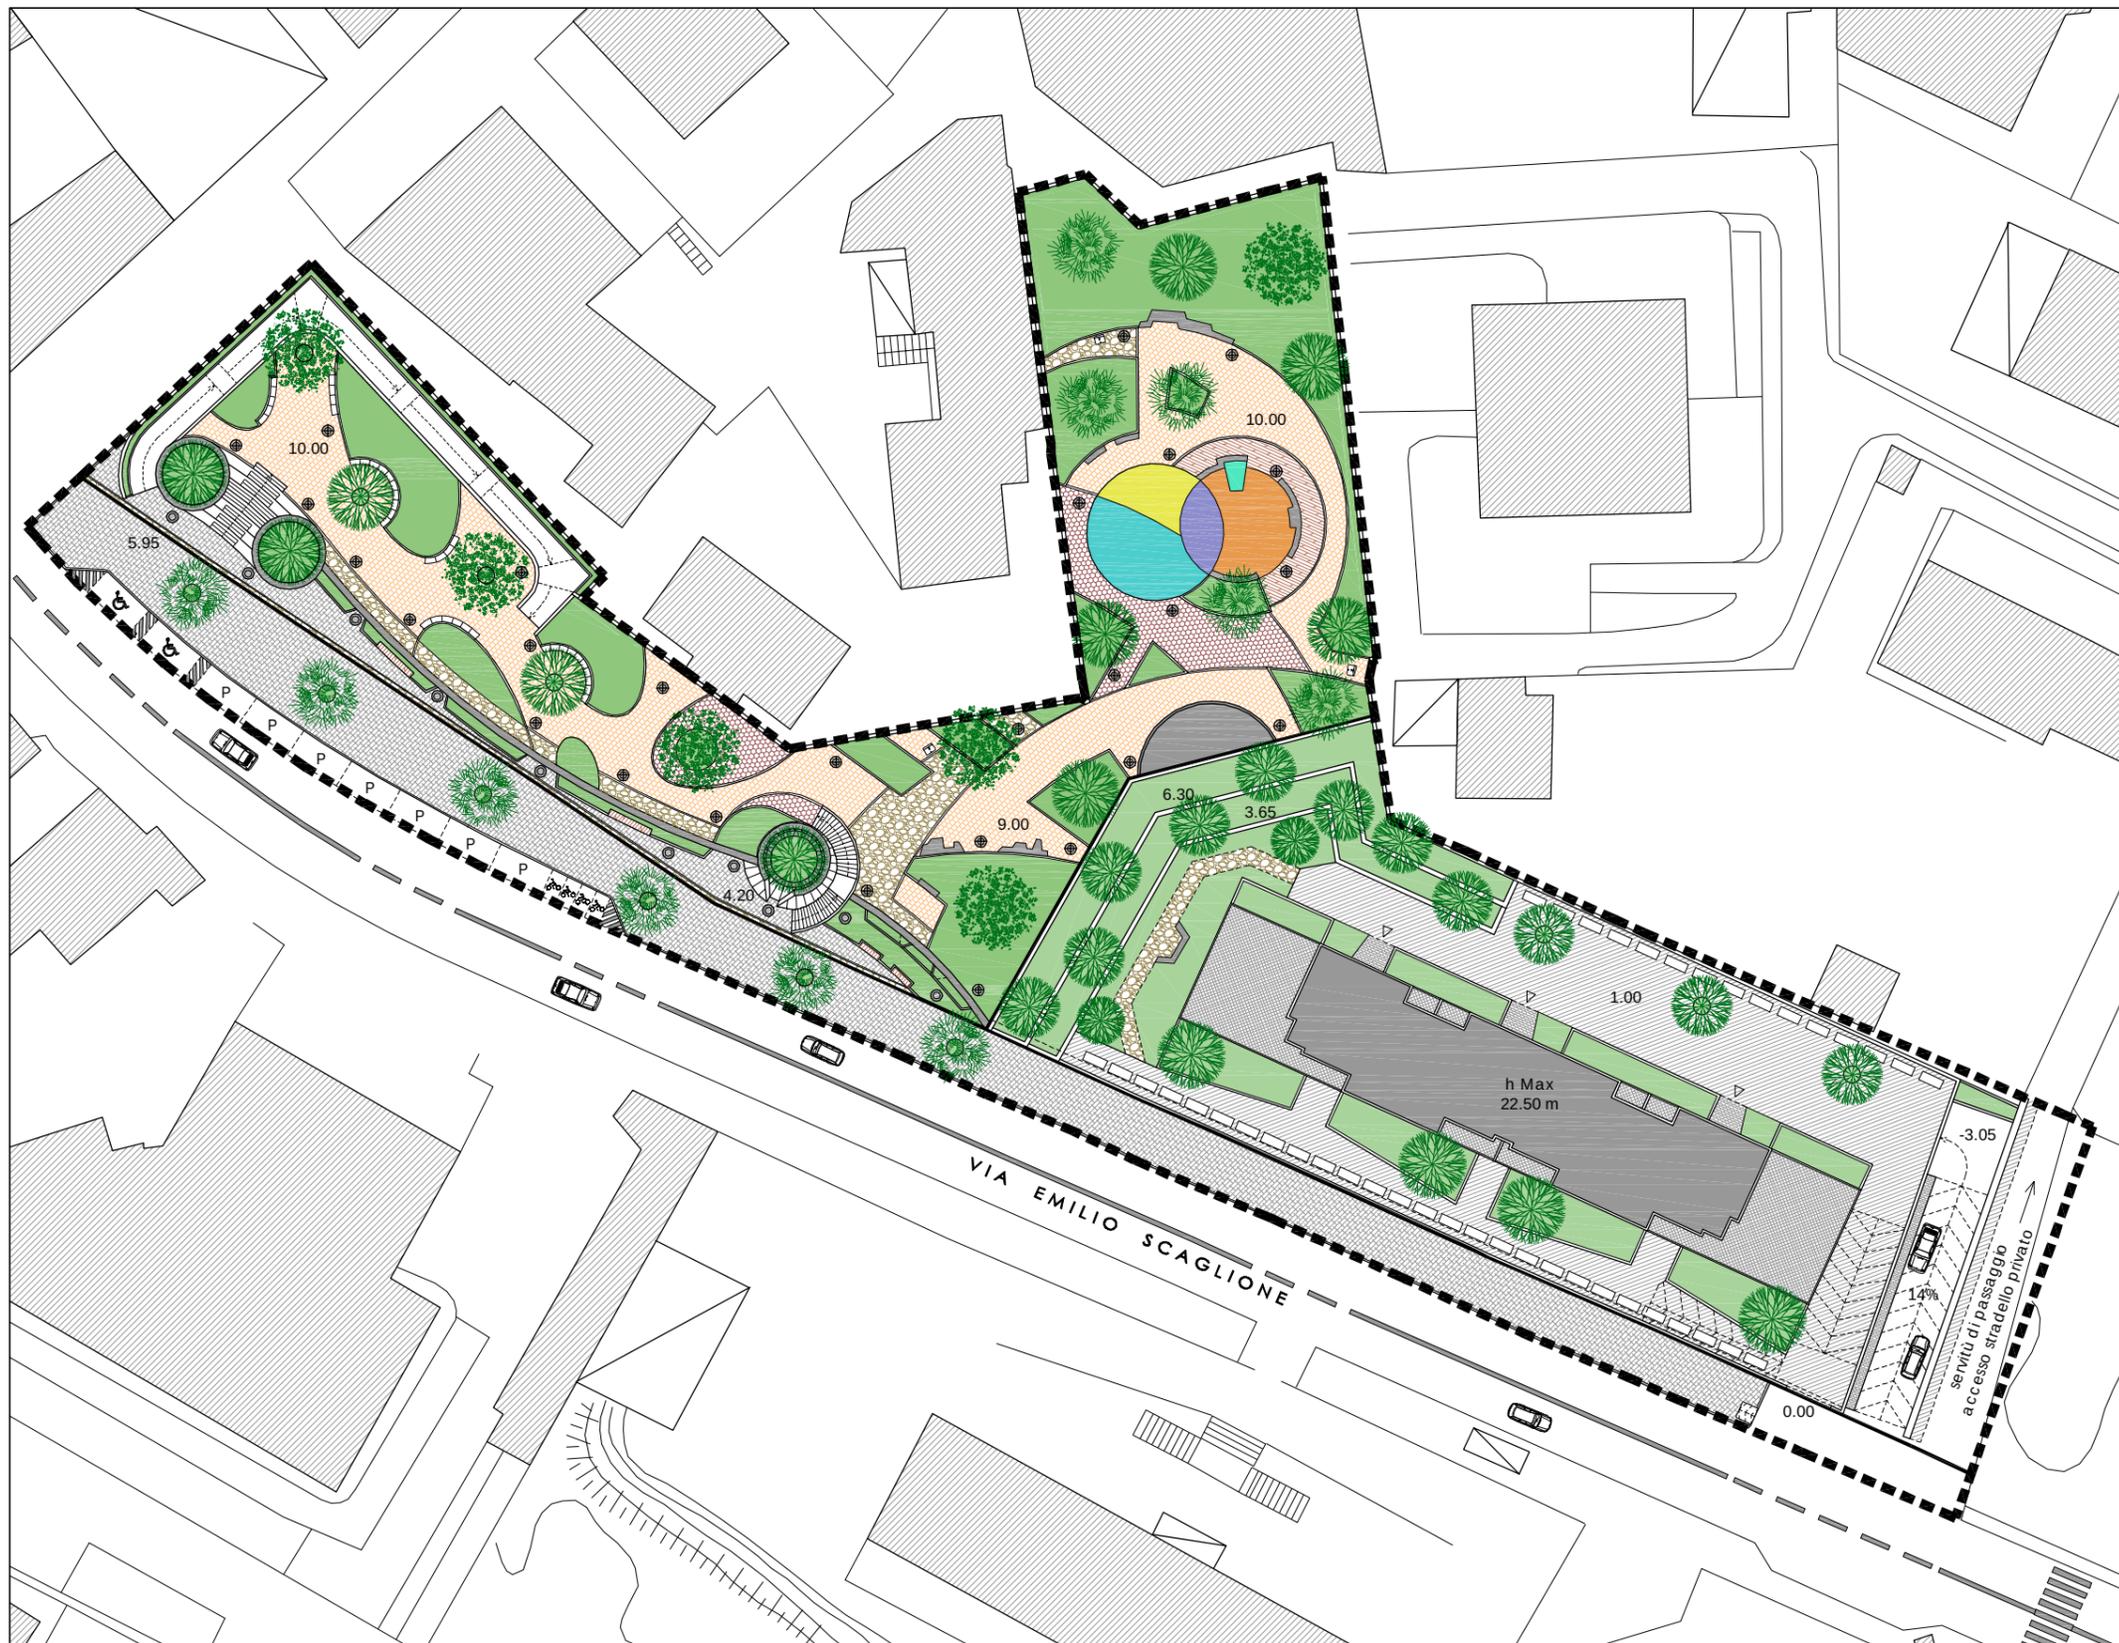
PLANIMETRIA DI PROGETTO

Nell'area destinata a verde pubblico e nel marciapiede antistante, è prevista la piantumazione di ben 22 nuovi alberi, cui si deve aggiungere la piantumazione arborea che sarà realizzata nell'area residenziale privata.

Si consiglia di inserire nell'area adiacente la strada pubblica (marciapiede), stante la presenza di sottoservizi, il **Cercis Siliquastrum** (albero di Giuda), caducifolia a sviluppo ridotto, interessante sotto l'aspetto cromatico per la fioritura primaverile e la gradevole tonalità di verde del fogliame, in grado di offrire appropriata resistenza all'inquinamento.

Nelle tre "vasche" circolari, previste in progetto con un diametro minimo di mt. 5,00, ed in alcune zone del parco, a ricordo dell'antica vocazione dell'ampio territorio *Piscinola - Chiaiano*, sarebbe opportuno porre a dimora **Prunus Avium** (ciliegio), di varietà ornamentale, che con la fioritura offre interessanti

Nella zona vera e propria del Parco troveranno spazio, in modo alternato ,oltre al **Prunus Avium**, il **Cercis Siliquastrum** ed il **Celtis Australis** (bagolaro), albero robusto dal portamento maestoso, che può raggiungere i mt. 25 di altezza, con rami primari di notevoli dimensioni, chioma piuttosto densa, espansa, più o meno rotondeggiante.

Infine, nell'ambito dell'ampliato marciapiede antistante il parco, saranno piantumati n. 5 **Cercis Siliquastrum** di facile manutenzione e di gradevole resa cromatica.
