## PIANO URBANISTICO ATTUATIVO

Ambito 5 del P.R.G. di Napoli

Ubicazione: Napoli (Na) - via del Gran Paradiso

## RELAZIONE TECNICA OPERE a VERDE

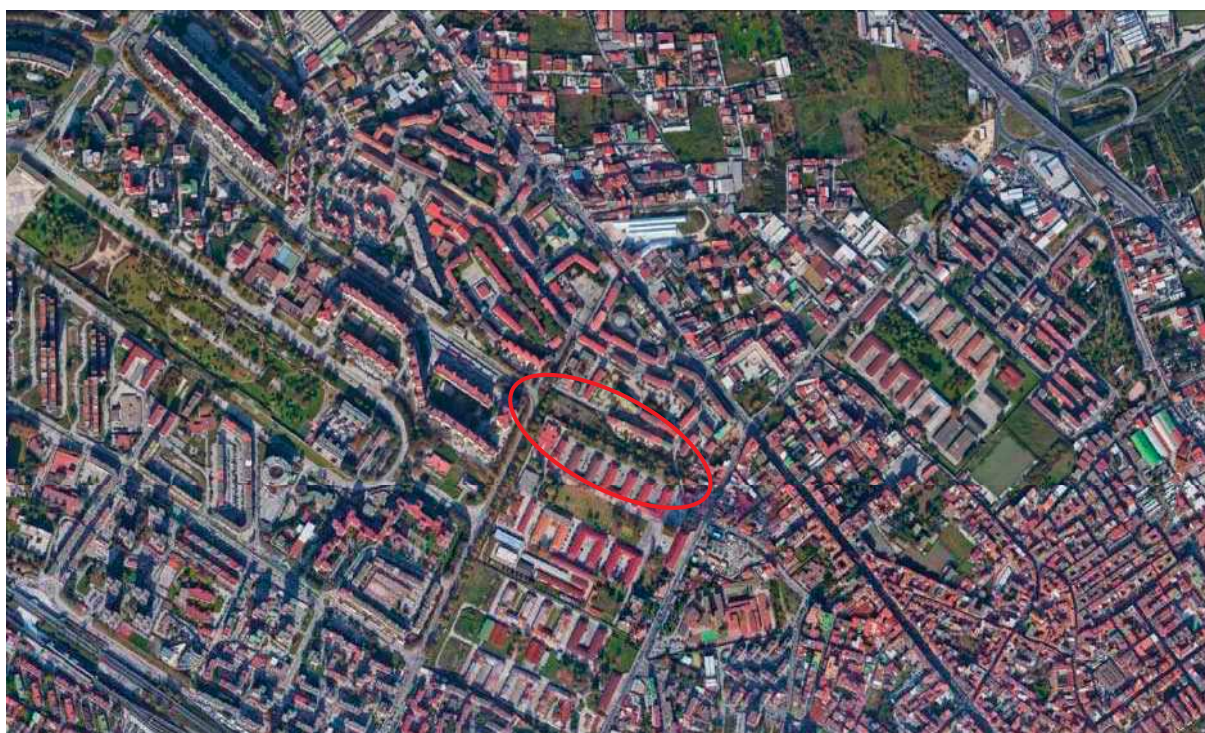
Immagine 1. Foto aerea con individuazione dell'area in esame

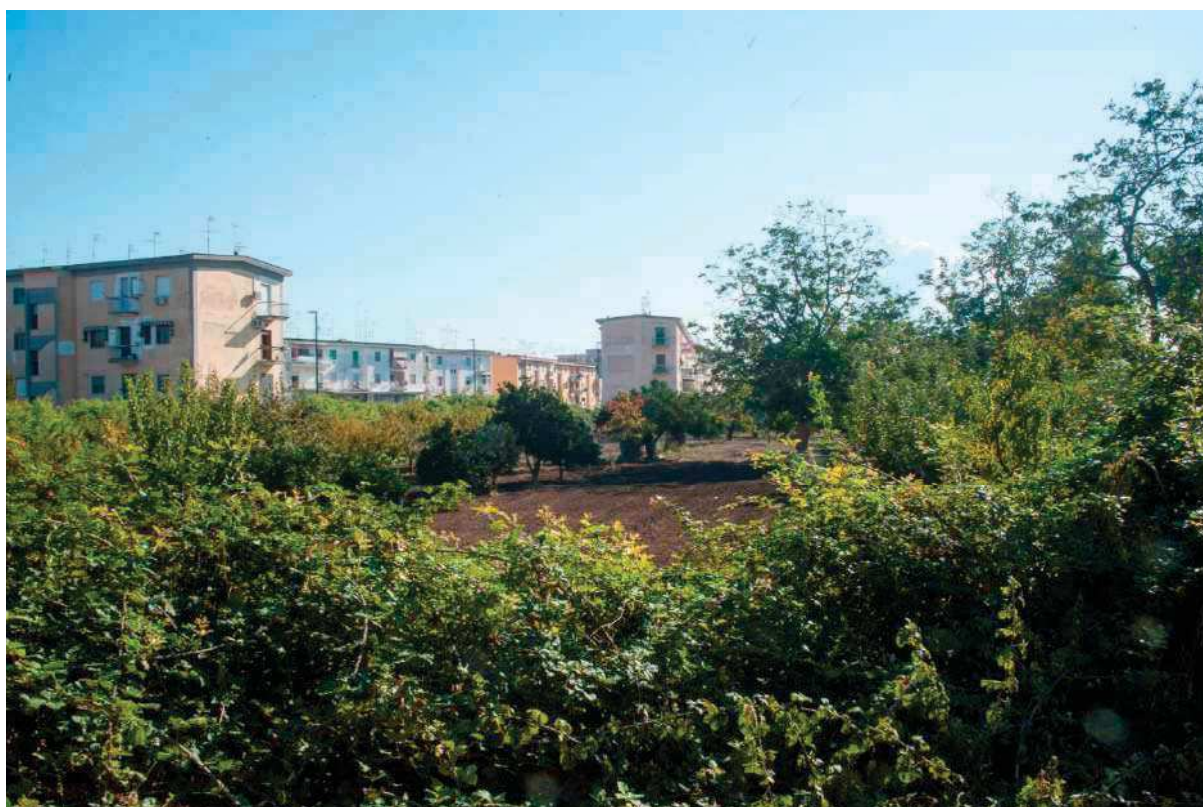
Il lotto privato, con ingresso su via del Gran Paradiso ha una superficie di circa 10.000 mq, con giacitura prevalentemente pianeggiante. La proprietà confina a sud con l'area demaniale da cui è divisa da un alto muro in conci di tufo; ad est è delimitata da via Cupa Cardone mentre ad ovest confina con uno spazio verde afferente a via E. Ciccotti. Il lato settentrionale, invece, è limitrofo a via del Gran Paradiso e alla strada vicinale Cardone.

Attualmente appare come un'area incolta con tracce di un'agricoltura più o meno recente. Infatti, mentre la parte orientale del lotto si presenta in uno stato di abbandono pluriennale, nella parte occidentale, più larga, si notano segni di una coltivazione di ortive tra numerosi alberi da frutta.

Il lotto è chiuso da una recinzione metallica ricoperta da abbondante vegetazione arbustiva infestante tra cui si scorgono dei vetusti alberi di cotogno.

Foto 1. Vista del lotto privato

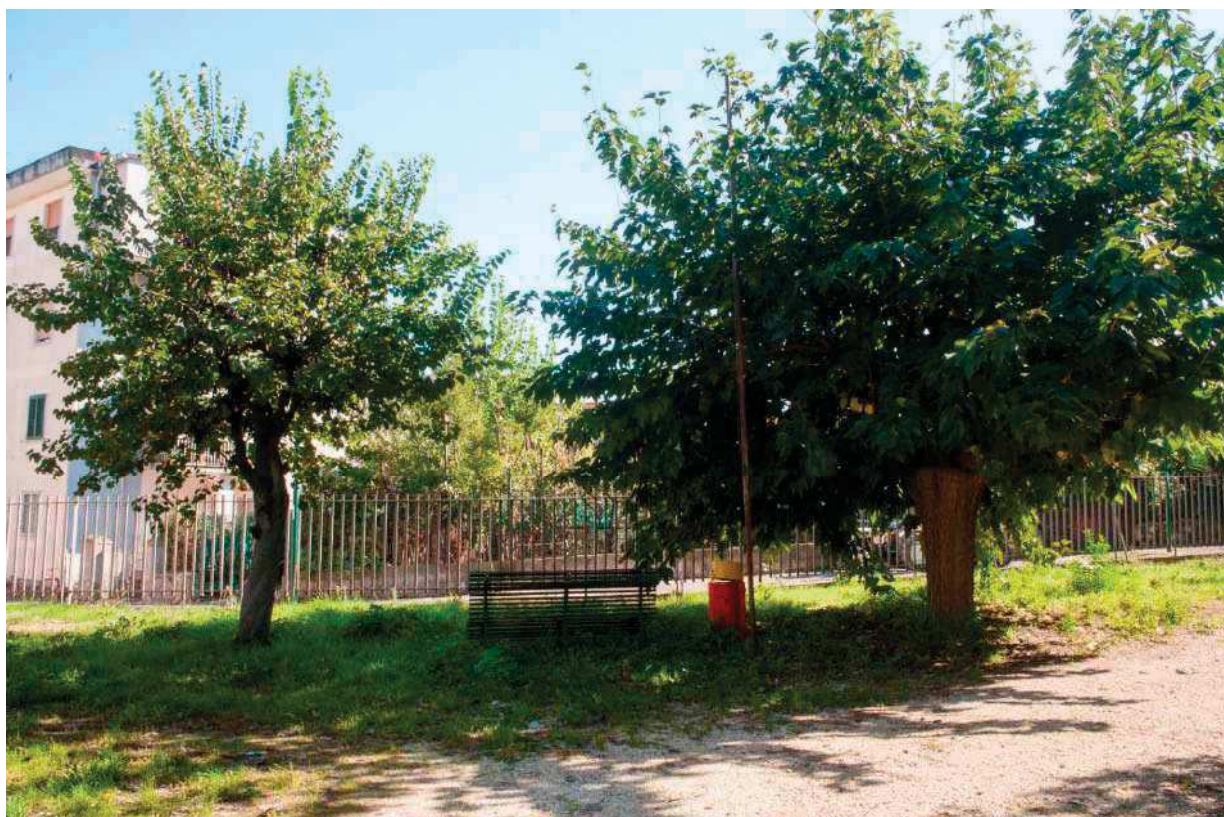
Per quel che concerne gli spazi di cessione ad uso pubblico interessati dal presente progetto, essi si identificano nella fascia verde contigua all'area di proprietà comunale, sedime della strada Vicinale Cardone, oggi utilizzata dalla popolazione locale come area di parcheggio. Nell'area è attualmente presente un doppio filare di alberi: uno di gelsi (*Morus* sp.), addossato al confine con il lotto sopra descritto, e un filare discontinuo di *Prunus cerasifera*, più interno e vicino alle abitazioni.

Foto 2. Parte dello spazio pubblico interessato dall'opera di progetto

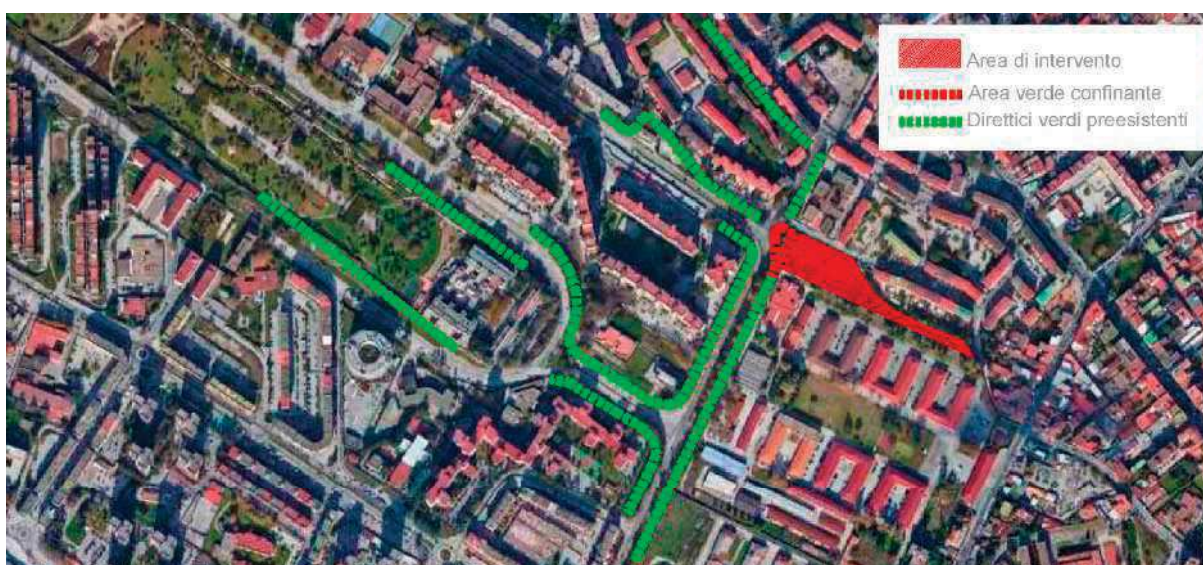
La vegetazione censita è stata riportata in una planimetria dello stato di fatto e in apposite schede allegate alla presente relazione in maniera puntuale, identificando il genere, la specie, le qualità e le caratteristiche fitosanitarie più evidenti. Le piante censite sono tutte quelle ricadenti nella definizione di albero come stabilito dai dettami dell'O.S. n. 1243/05.

Si precisa che in planimetria è riportata anche la zona compresa fra via del Gran Paradiso e via Ettore Ciccotti, non facente parte dell'area di progetto, ma ritenuta utile all'indagine generale, soprattutto in relazione alla necessità di dare una continuità alla maglia vegetazionale, in grado di fornire una sistemazione complessiva ed unitaria delle aree oggetto del PUA, connettendole con il sistema verde già esistente.
