Patto per lo Sviluppo della Città Metropolitana di Napoli
RESTAURO E RIQUALIFICAZIONE DELLA SEDE ISTITUZIONALE DENOMINATA PALAZZO S. GIACOMO

DOCUMENTO DI INDIRIZZO ALLA PROGETTAZIONE

EMISSIONE: MAGGIO 2018

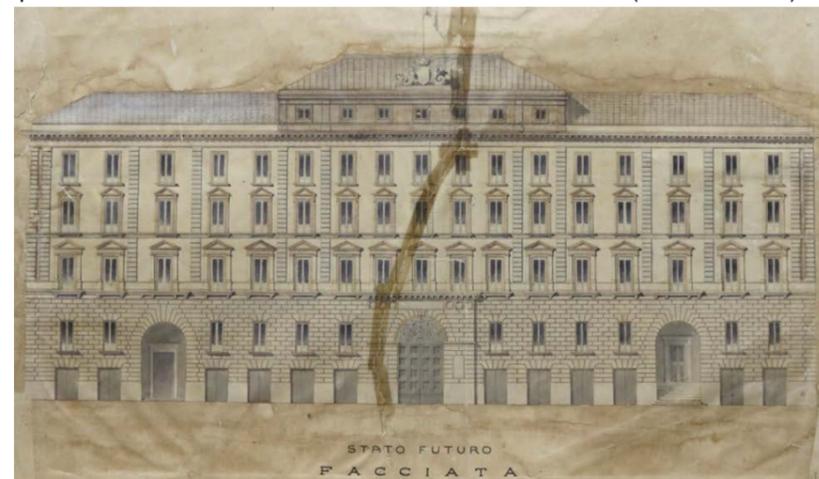
Figura 10 - Progetto di Stefano Gasse, Stato futuro (ASMUN, Fondo Cartografico, Quartiere san Ferdinando, CIII TAV 58 SFE, cod. 0400).

Il progetto originale, ad opera di Stefano Gasse, come si evince dal disegno del prospetto, definito "stato futuro" - attualmente conservato presso l'Archivio Storico del Comune di Napoli (fig. 10) - prevedeva la costruzione di un fabbricato ispirato allo stile rinascimentale, con un fronte principale caratterizzato da un alto basamento bugnato, con dodici finestroni e tre grandi fornice, di cui quello centrale leggermente aggettante.

Ogni livello superiore era, invece, scandito verticalmente da diciassette balconi, arricchiti, al primo e secondo livello, da timpani triangolari. Culminava la costruzione il coronamento composto da un attico con finestre quadrate e lo stemma della casa reale sorretto da volute (mai realizzato).

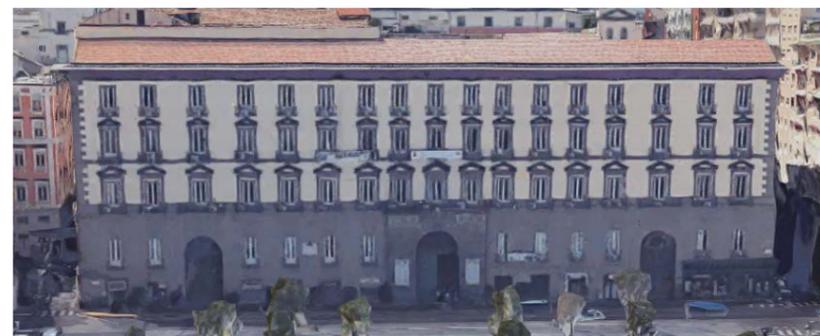
Figura 11 - La facciata su Piazza Municipio.

Ai lati del portone centrale, che permette l'accesso al palazzo e che si differenzia dagli altri in quanto è in rilievo, furono posizionate due lapidi che ricordavano la costruzione del palazzo, sostituite in età post-unitaria da due nuove iscrizioni dedicate alla memoria dei martiri della Rivoluzione napoletana del 1799.

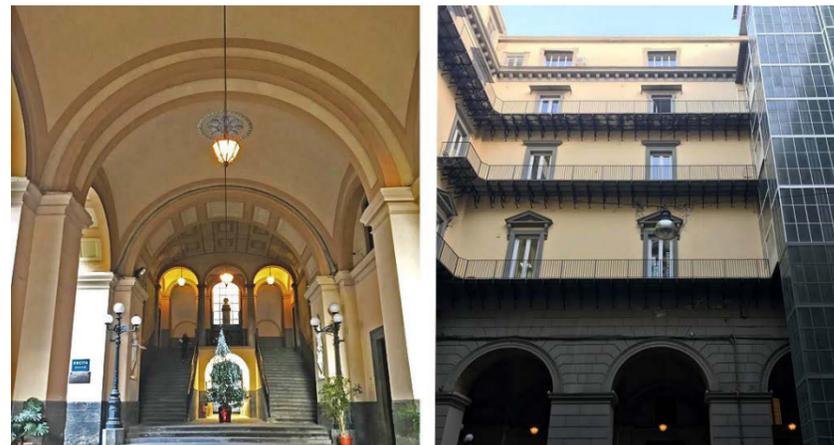
Figura 13 - L'atrio e la corte A.

Sul lato sinistro del vestibolo si trova la corte principale (corte A). Essa si caratterizza per le alte aperture incorniciate da modanature e timpani,

L'unità compositiva dei prospetti è interrotta dalla presenza di un blocco ascensori, in vetro e metallo, che consente, insieme agli altri due ascensori posti all'interno dell'edificio, un accesso diretto ai piani superiori (fig. 13).

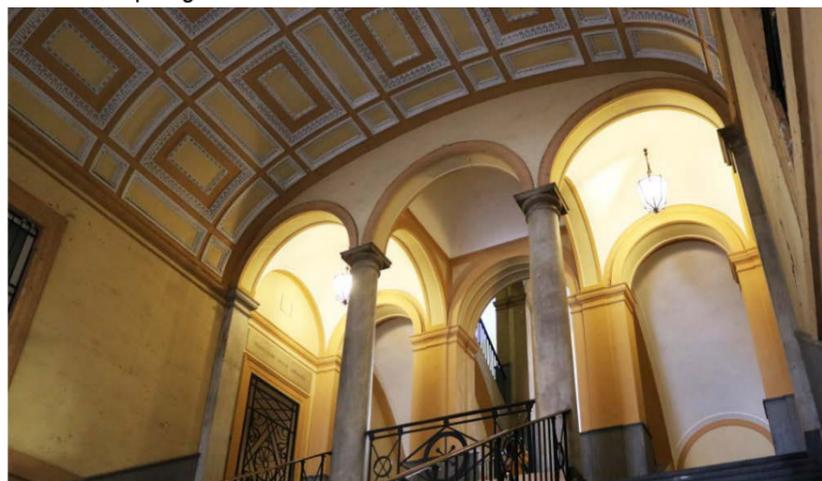
Figura 14 - Lo scalone monumentale.

Lo scalone monumentale, ubicato all'estremità del vestibolo, rappresenta il principale sistema di collegamento verticale dell'edificio. Esso è caratterizzato da balaustre in ferro, gradini in pietra vesuviana e colonne su cui poggiano gli archi a tutto sesto. Su questi ultimi, a loro volta, si innestano le volte a vela che sorreggono i piani ammezzati e le diverse rampe (fig. 14). Le pareti sono rivestite, per circa 1,50 m, da lastre di pietra vesuviana, poste in opera con un recente intervento che ne altera la percezione originaria. Lo scalone termina al terzo piano ed è coperto da una volta a padiglione cassettonata.

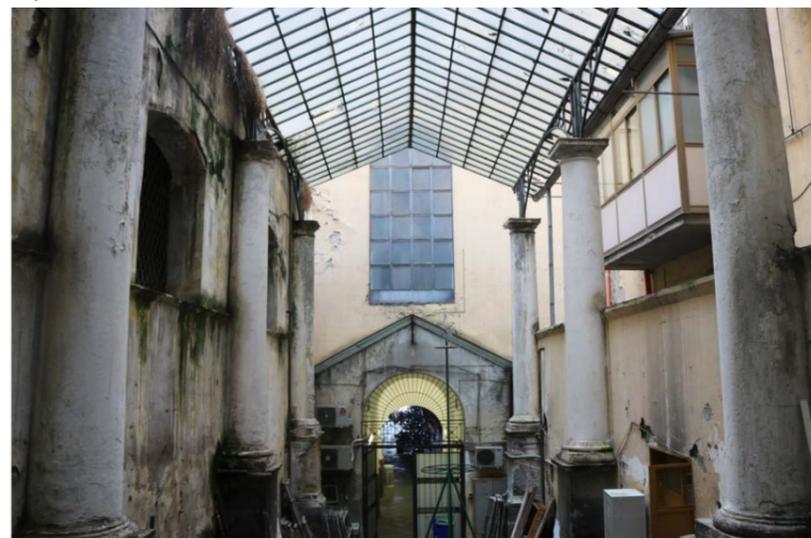
Figura 15 - La galleria del Gasse.

Passando tra le due rampe dello scalone, si accede alla storica galleria Gasse, con copertura vetrata a doppia falda, di grande pregio, lunga 19,00 metri e larga 5,50 metri, sostenuta mediante una sequenza di colonne tuscaniche con basamento di piperno. La leggerissima struttura metallica che la sostiene si compone di un corrente superiore ad andamento rettilineo, uno inferiore ad arco ribassato e sottili puntoni inclinati che poggiano, a loro volta, su travi longitudinali a traliccio ed occhielli di irrigidimento. Ingegnoso fu anche l'utilizzo di profilati metallici piatti e quadrelli, aventi lo scopo di garantire, col minimo ingombro, una resistenza strutturale adeguata e la massima luminosità e trasparenza possibile (fig. 15).

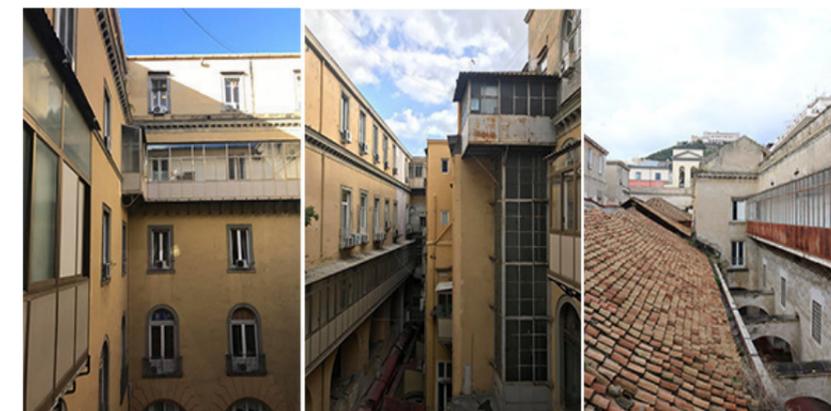
Figura 16- Fotografie delle corti interne B, C, D.

Nella corte B, che al piano terra ospita i locali del Banco di Napoli, i prospetti si presentano, al primo livello, con alte finestre ad arco, al secondo e al terzo livello, con ballatoi sorretti da volute in ferro schermati da verande con infissi in alluminio e, in corrispondenza della sopraelevazione del quarto livello, con finestre modanate.

Questo terzo cortile presenta, in realtà, prospetti tra loro disomogenei e caotici, caratterizzati da irregolarità nella disposizione delle aperture e molteplici superfetazioni, nonché il vistoso e degradato corpo ascensore che parte dal piano terra nel lato destro del vestibolo.

Al terzo livello, nella corte D ospitante la Chiesa di San Giacomo degli Spagnoli, una serie di ballatoi, con verande di fattura e materiali estremamente disomogenei e degradati, fungono da servizi igienici pensili e da collegamenti orizzontali. A quest'ultimo scopo sono destinati anche i lunghi ballatoi disposti lungo le facciate prospicienti la copertura della navata centrale della chiesa (fig. 16).

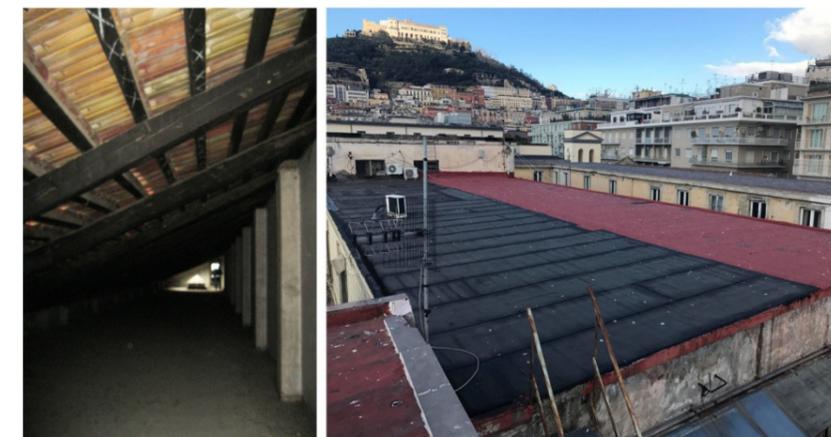
Figura 17 - Il sottotetto con le capriate lignee e il lastrico solare tra la corte A e C.

Quest'ultimo livello consente, a sua volta, di raggiungere i lastrici solari ed il sottotetto (fig. 17).

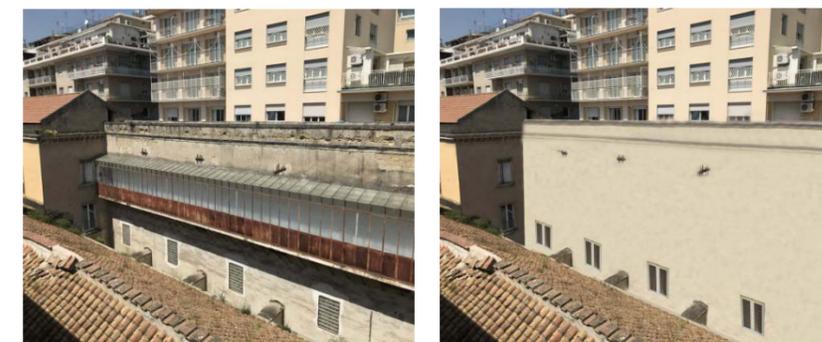
Figura 18–La corte D allo stato attuale e nell'ipotesi di progetto.

Per tutte le facciate interne dovrà essere progettata l'eliminazione delle superfetazioni esistenti (verande), compatibilmente con la funzione che attualmente svolgono. Andranno, inoltre, individuate soluzioni alternative sia per i collegamenti orizzontali, così come ipotizzato nella corte D (fig. 18), che per i servizi igienici (vedi elaborati di progetto allegati).

I ballatoi che non potranno essere eliminati, se non in seguito ad una futura redistribuzione funzionale, dovranno essere riqualificati con materiali e sistemi che garantiscano il miglior isolamento termo-acustico, oltre che l'impermeabilità agli agenti atmosferici. Andranno, infine, definite le opere edili da eseguirsi in facciata (ripristino intonaci, cornici e modanature, tinteggiature, etc.) e gli interventi di rimozione delle macchine esterne delle unità di condizionamento. Questi ultimi andranno opportunamente correlati all'attività di efficientamento energetico descritta al § 3.3.

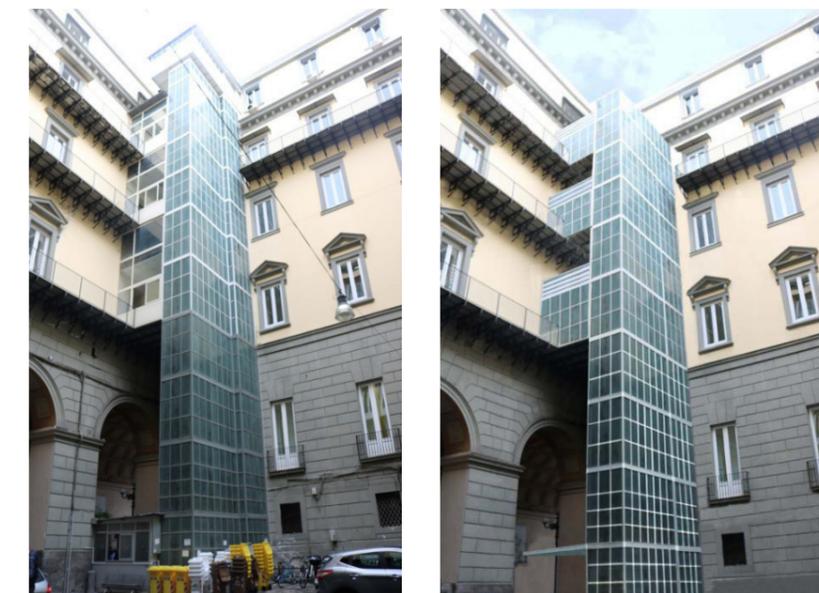
Figura 23–Il blocco ascensori nella corte A allo stato attuale e di progetto.

L'allontanamento dalle pareti consentirà, inoltre, il ripristino di timpani, cornici e modanature attualmente interrotte o coperte (fig. 23).

Tipologia e tecnologia delle macchine garantiranno la reversibilità dell'intervento oltre che il minimo impatto sulla struttura edilizia. Anche per la corte C, si procederà con la sostituzione dell'attuale ascensore con uno di nuova tecnologia.
