LINEA 6 – METROPOLITANA DI NAPOLI

(PRIMA EMISSIONE) – APRILE 2014

LINEA 6 METROPOLITANA DI NAPOLI
PROGETTO ESECUTIVO

**OPERE CIVILI – MONITORAGGIO GEOTECNICO GEOREFERENZIATO
REPORT DELLE MISURE – GALLERIA DI LINEA – MERGELLINA-ARCO MIRELLI**

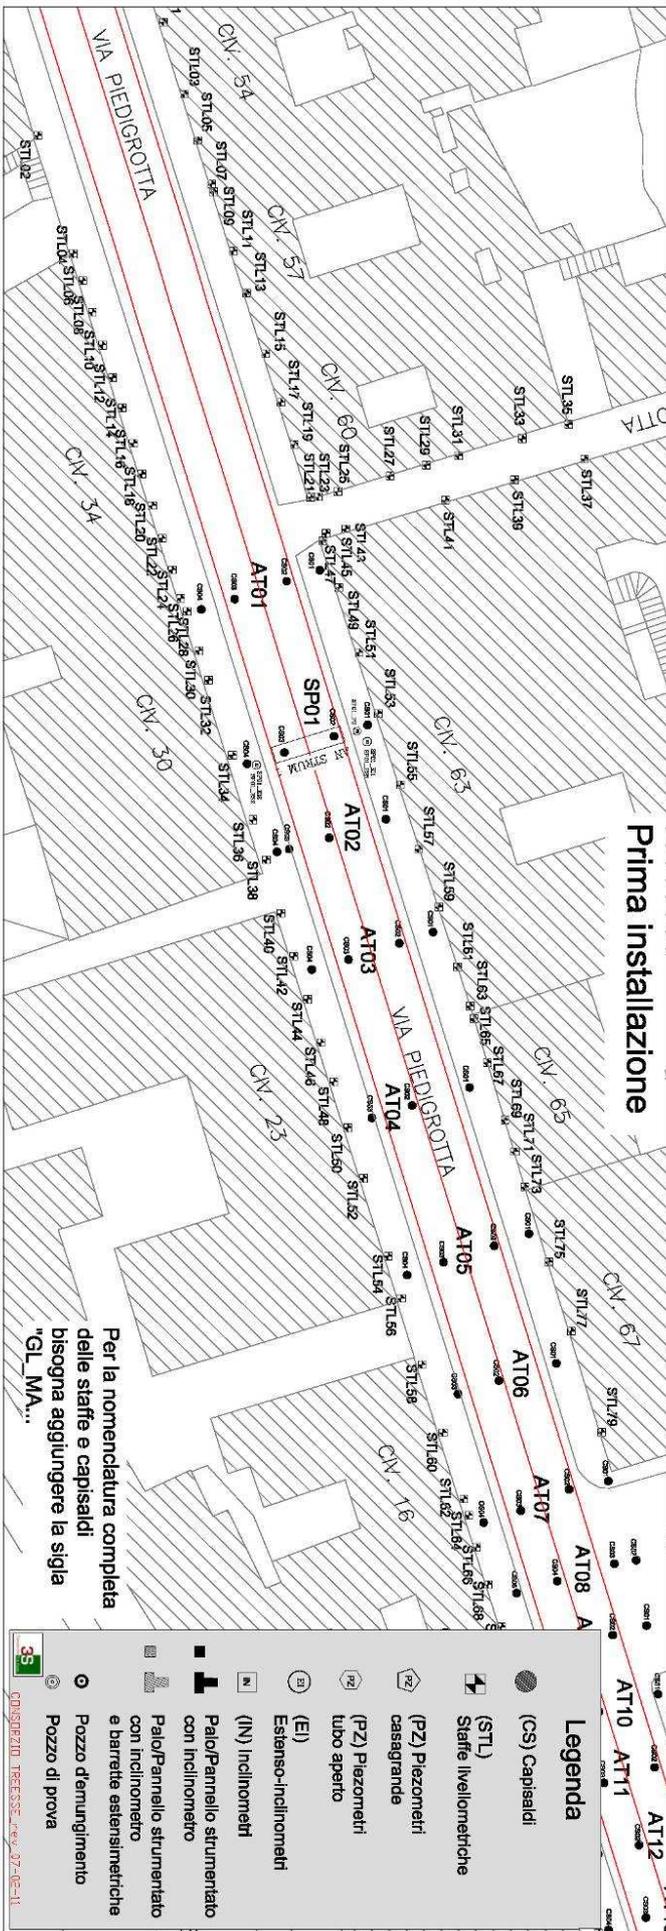
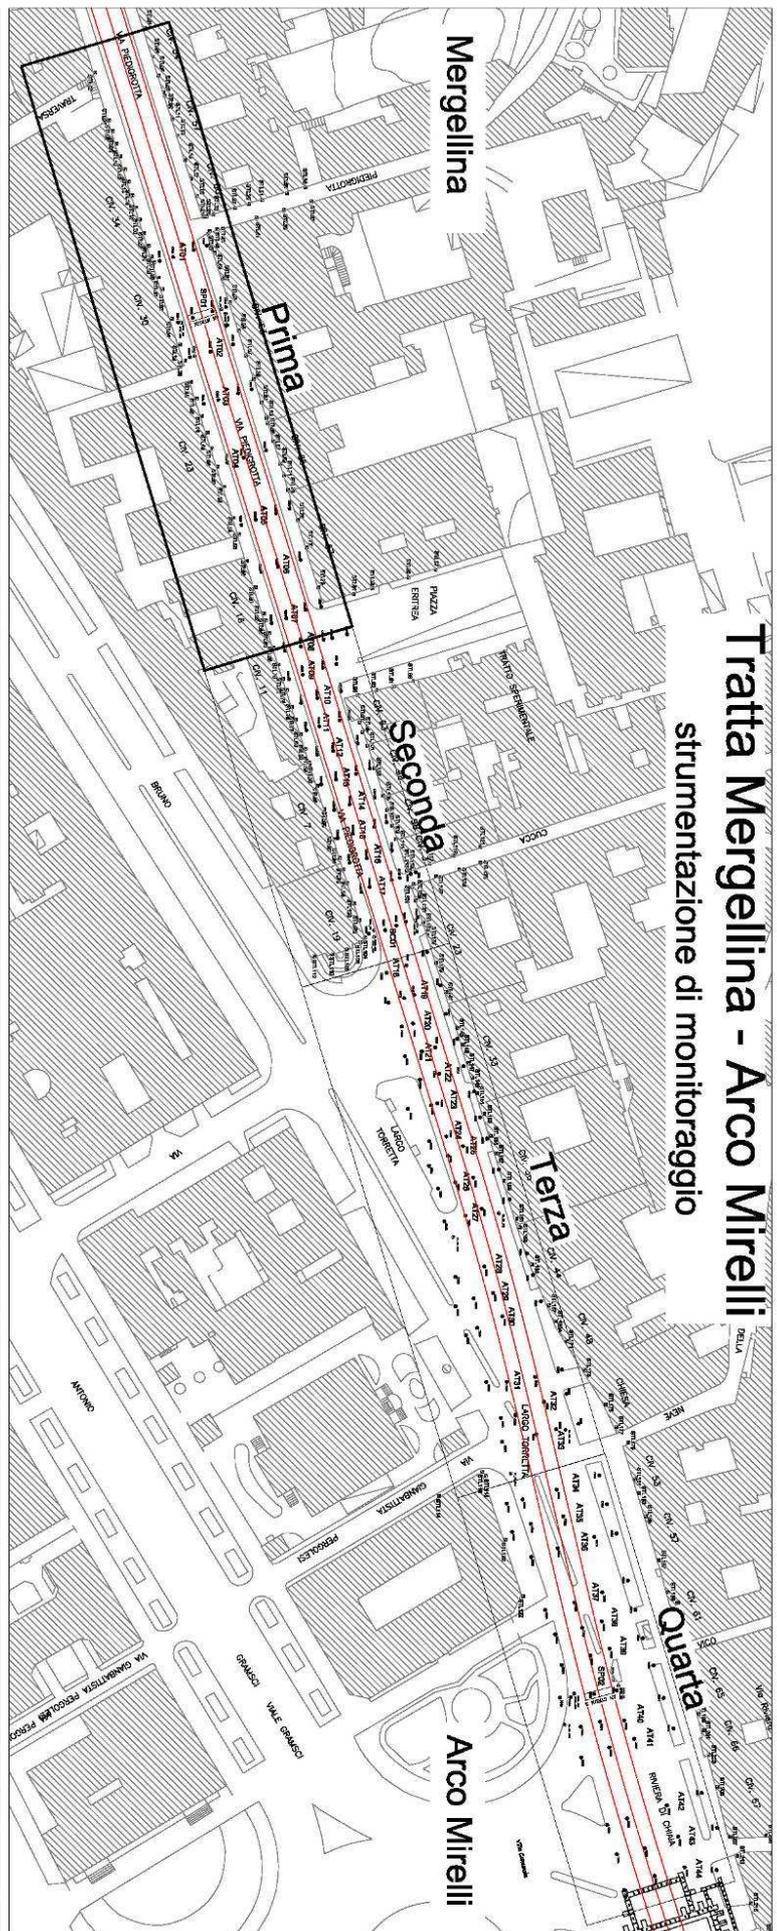
Figura 4.1.: Planimetria tratta Mergellina - Arco Mirelli, raffigurante la disposizione della prima installazione della strumentazione di monitoraggio.

Figure 4.1-4.5. nelle figure vengono rappresentate le planimetrie della tratta Mergellina - Arco Mirelli della Galleria di Linea e la disposizione degli strumenti previsti per il monitoraggio geotecnico.

Tratta Mergellina - Arco Mirelli
strumentazione di monitoraggio

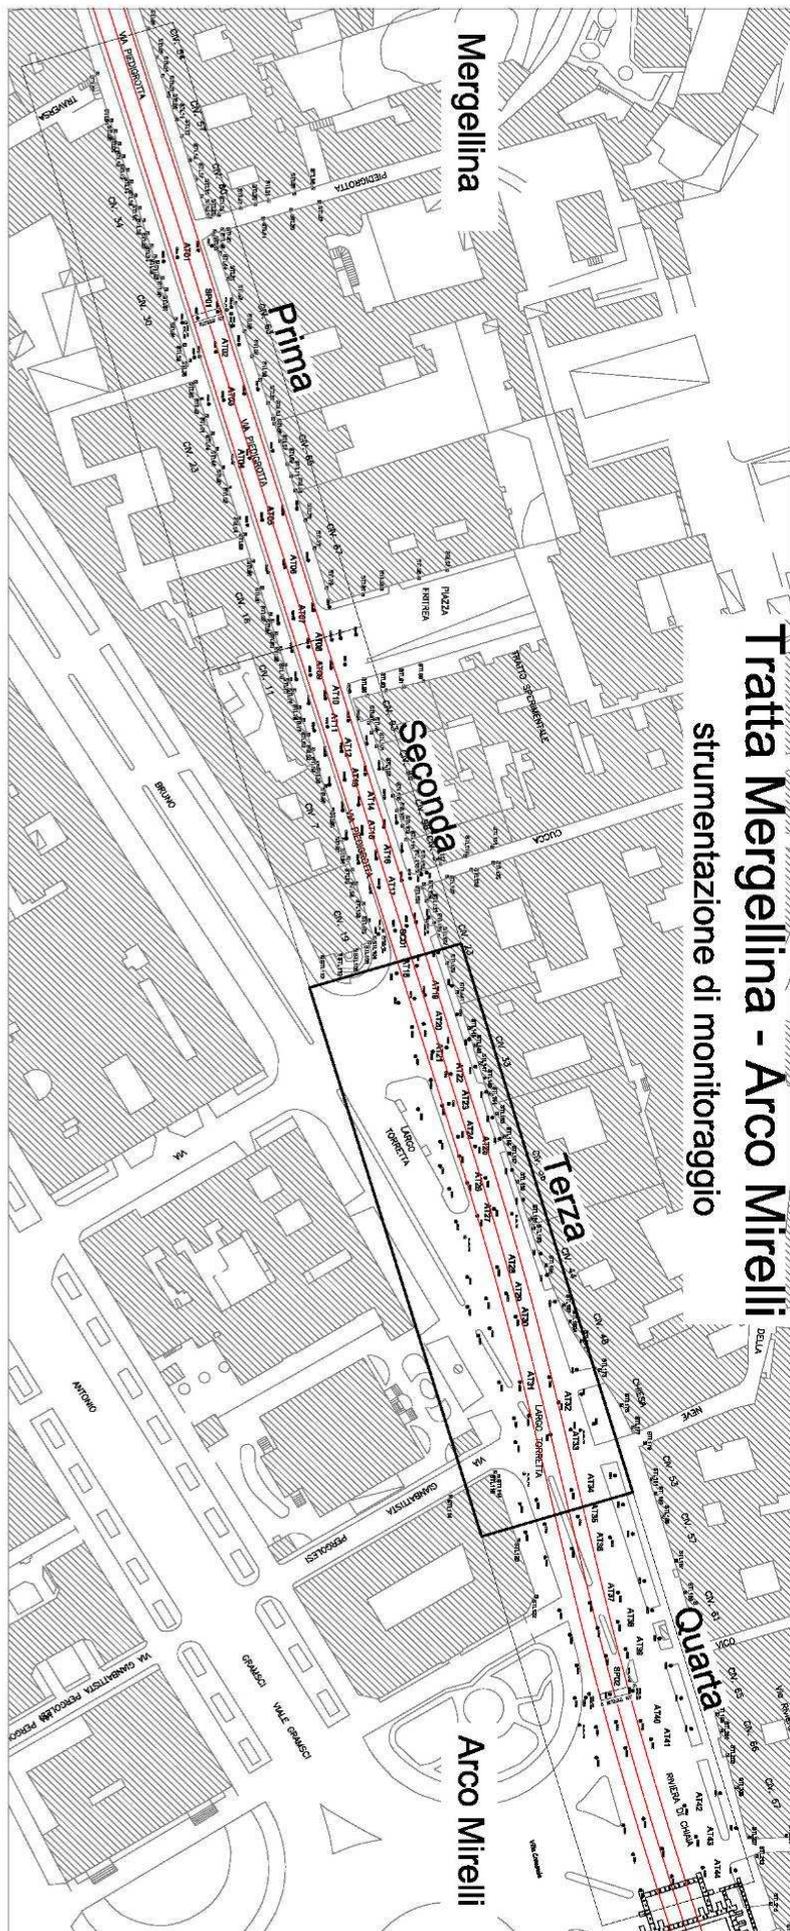
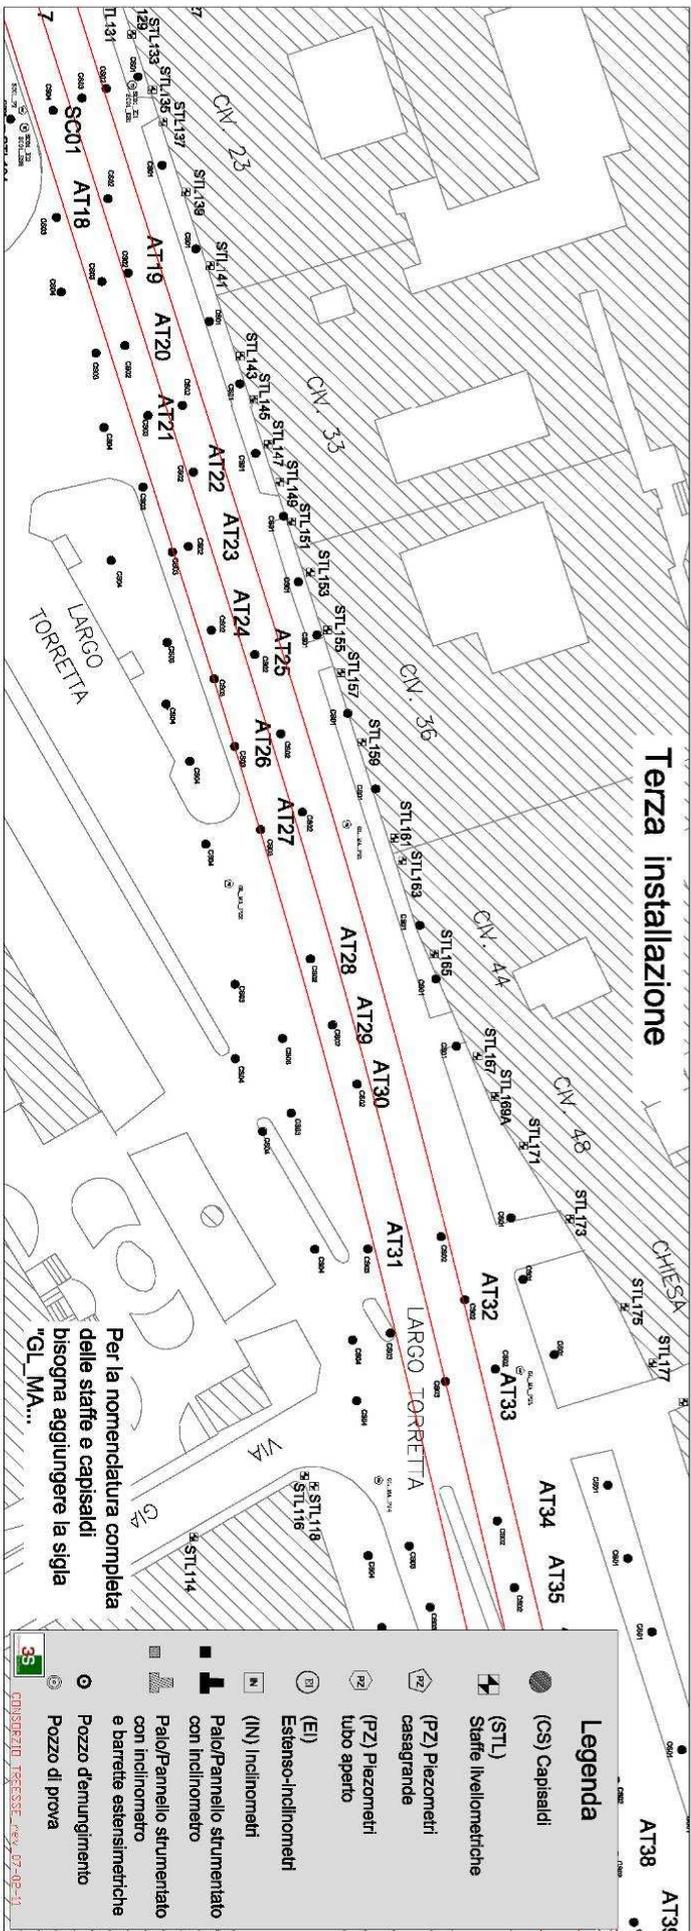
Figura 4.3.: Planimetria tratta Mergellina - Arco Mirelli, raffigurante la disposizione della terza installazione della strumentazione di monitoraggio.

Terza installazione

Per la nomenclatura completa delle staffe e capsaldi bisogna aggiungere la sigla "GL_MA..."

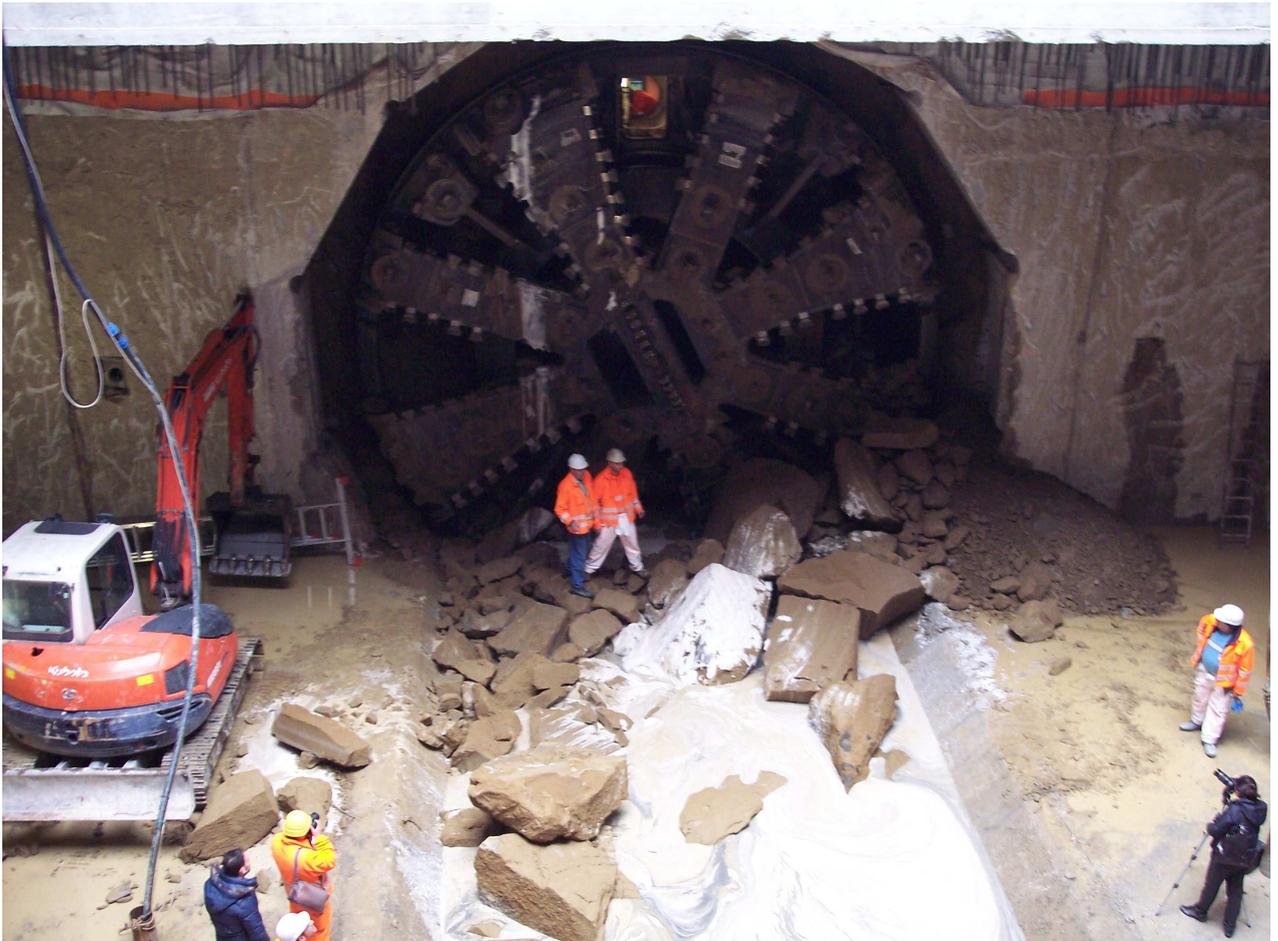
Figura 5.1.: Sfondo della TBM nel pozzo d'estrazione di P.za Municipio.

Per la realizzazione della galleria da Mergellina - Municipio 2.905,00 m, passando a pieno nelle stazioni, è stata utilizzata una TBM WIRTH EPB.

Per essere calata e di seguito rimontata nel pozzo di Mergellina la TBM è stata scomposta in vari elementi: scudo anteriore, intermedio, posteriore, testa fresante, erettore, coclea, camera iperbarica etc. Successivamente, elemento per elemento, è stato calato il carro back up, per un totale di 13 pezzi. La stessa procedura osservata per il posizionamento nel pozzo di Mergellina durante la fase di montaggio verrà seguita per lo smontaggio ed estrazione dal pozzo presso piazza Municipio.

In tutto la TBM WIRTH EPB completa di carro back up è lunga 150 m.

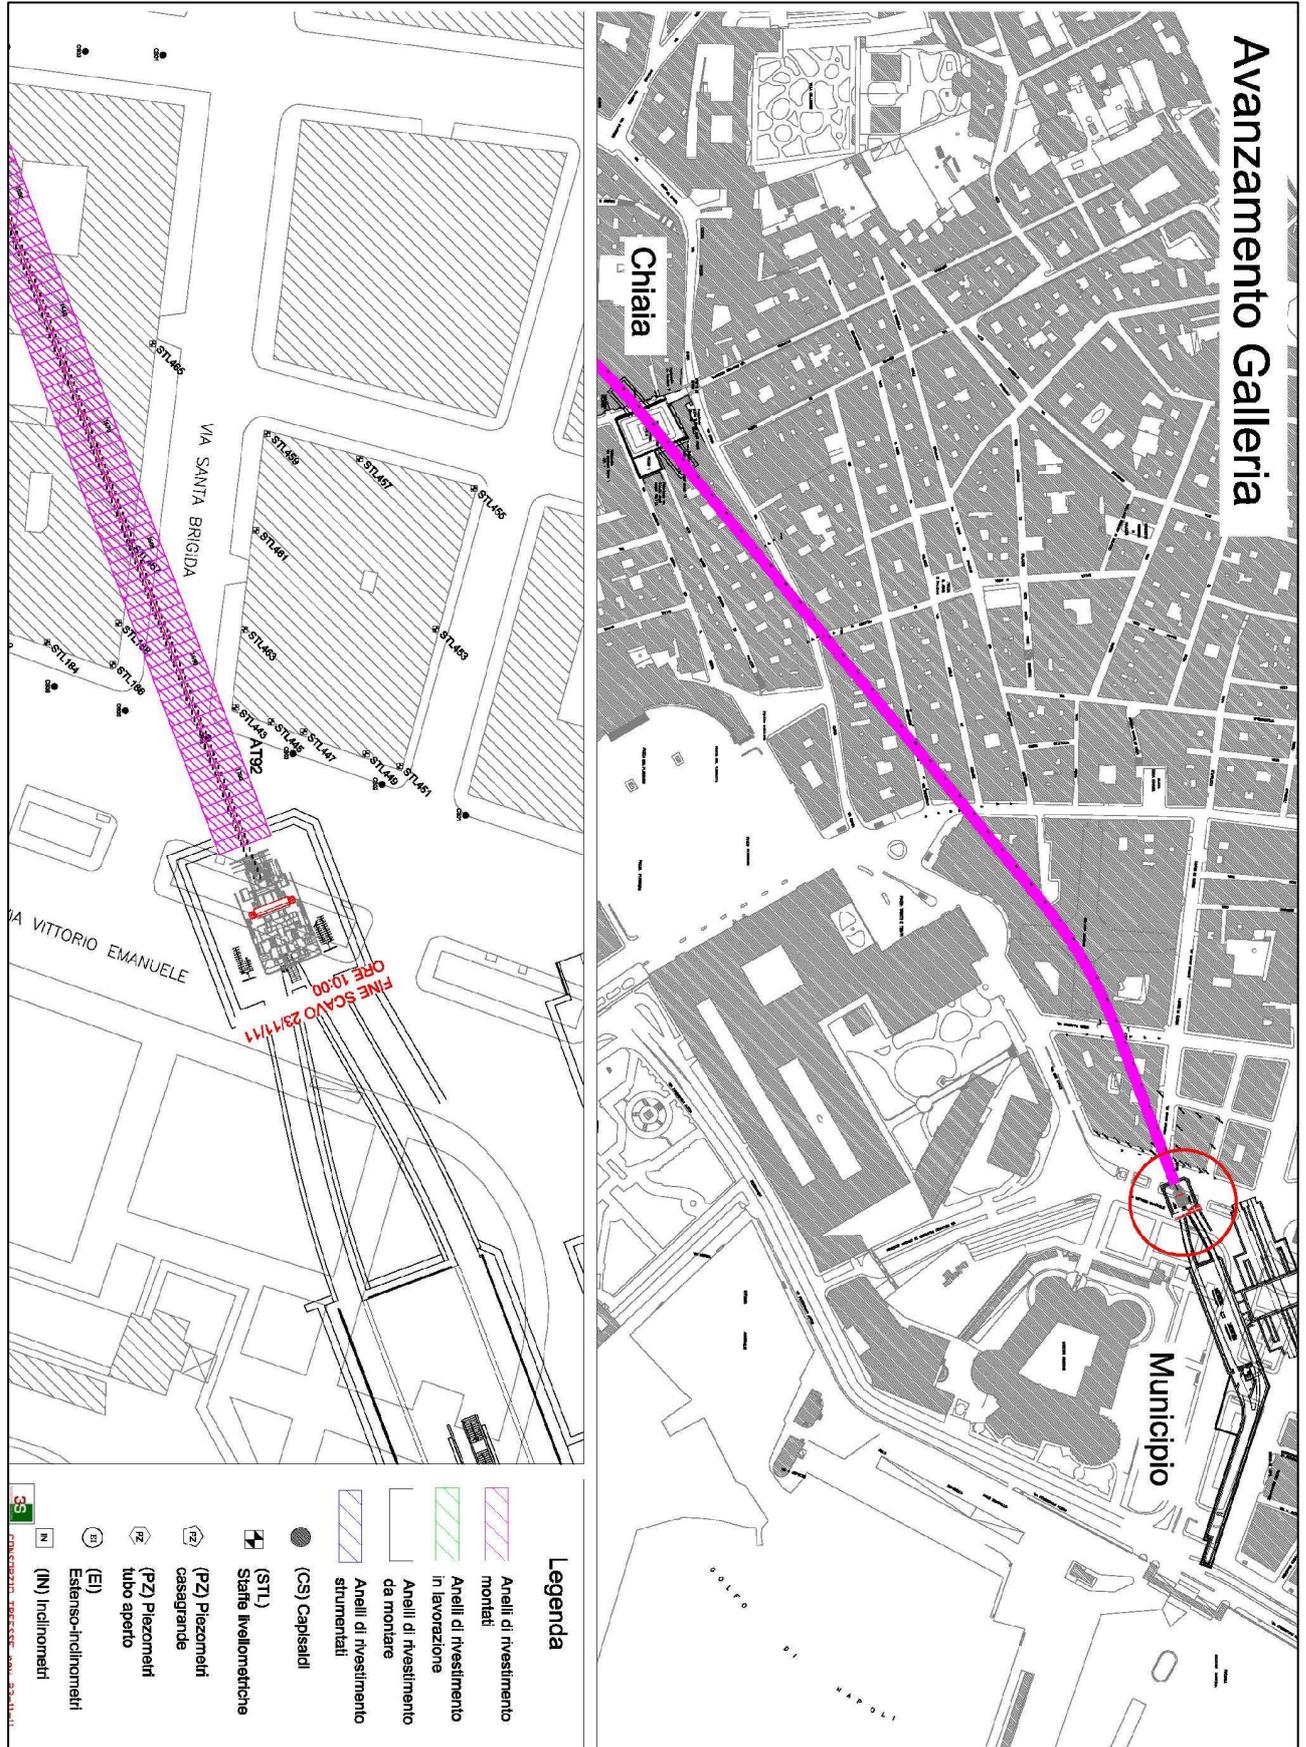
Figura 5.2.: Planimetria avanzamento galleria al 23/11/11.

In data 07/04/2010 da progressiva 291,00 è iniziato lo scavo della nuova galleria, terminato il 23/11/2011 a progressiva 3196,00 complessivamente sono stati montati 1705 anelli di rivestimento definitivo composti da 9 conci identificati con le lettere A,B,C,D,E,F,G,H,I. Gli anelli montati in posizione 16° - 238° - 653° e 1060° sono stati strumentati con barrette estensimetriche

per la misurazione delle tensioni presenti all'interno del calcestruzzo, tali barrette installate secondo un preciso schema al momento del getto sono presenti su tutti i conci dell'anello tranne il concio A.

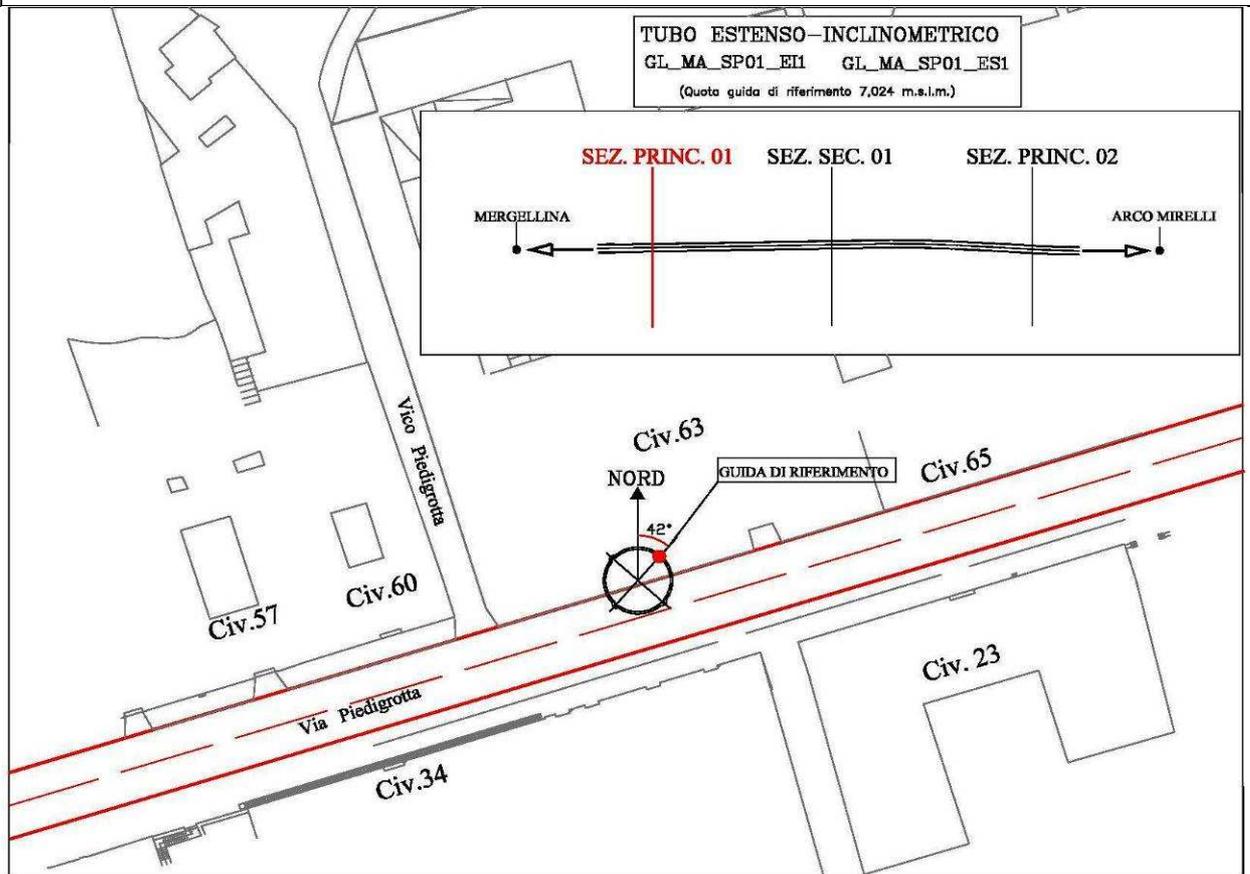
GL_MA_SP01_ES1

Per lo strumento, nel periodo relativo al presente report, non ci sono misure da consegnare.

L'ultima misura disponibile è riportata nel report APR 2012 con codifica: LM6 7FX 4A E 10

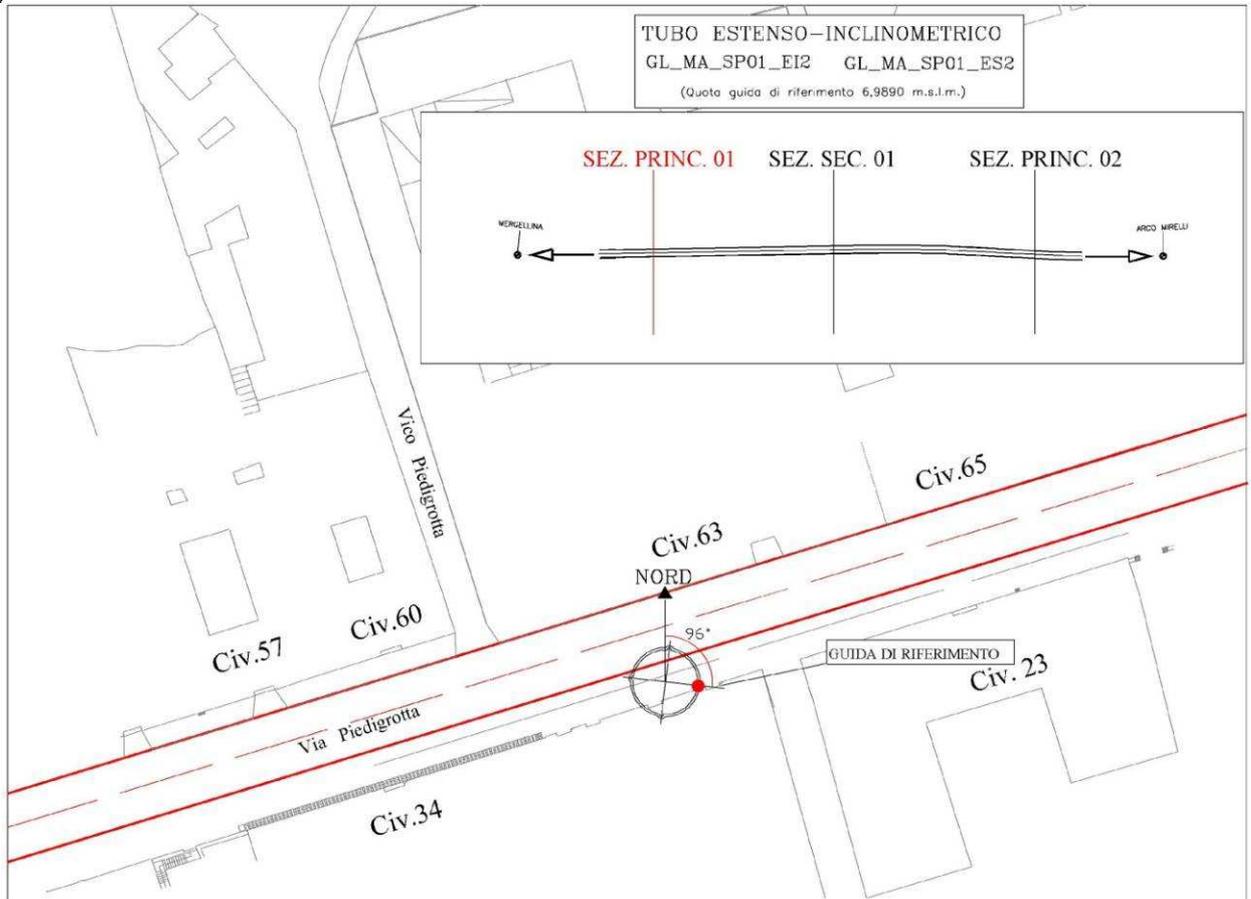
GL_MA_SP01_ES2

Per lo strumento, nel periodo relativo al presente report, non ci sono misure da consegnare.

L'ultima misura disponibile è riportata nel report APR 2012 con codifica: LM6 7FX 4A E 10

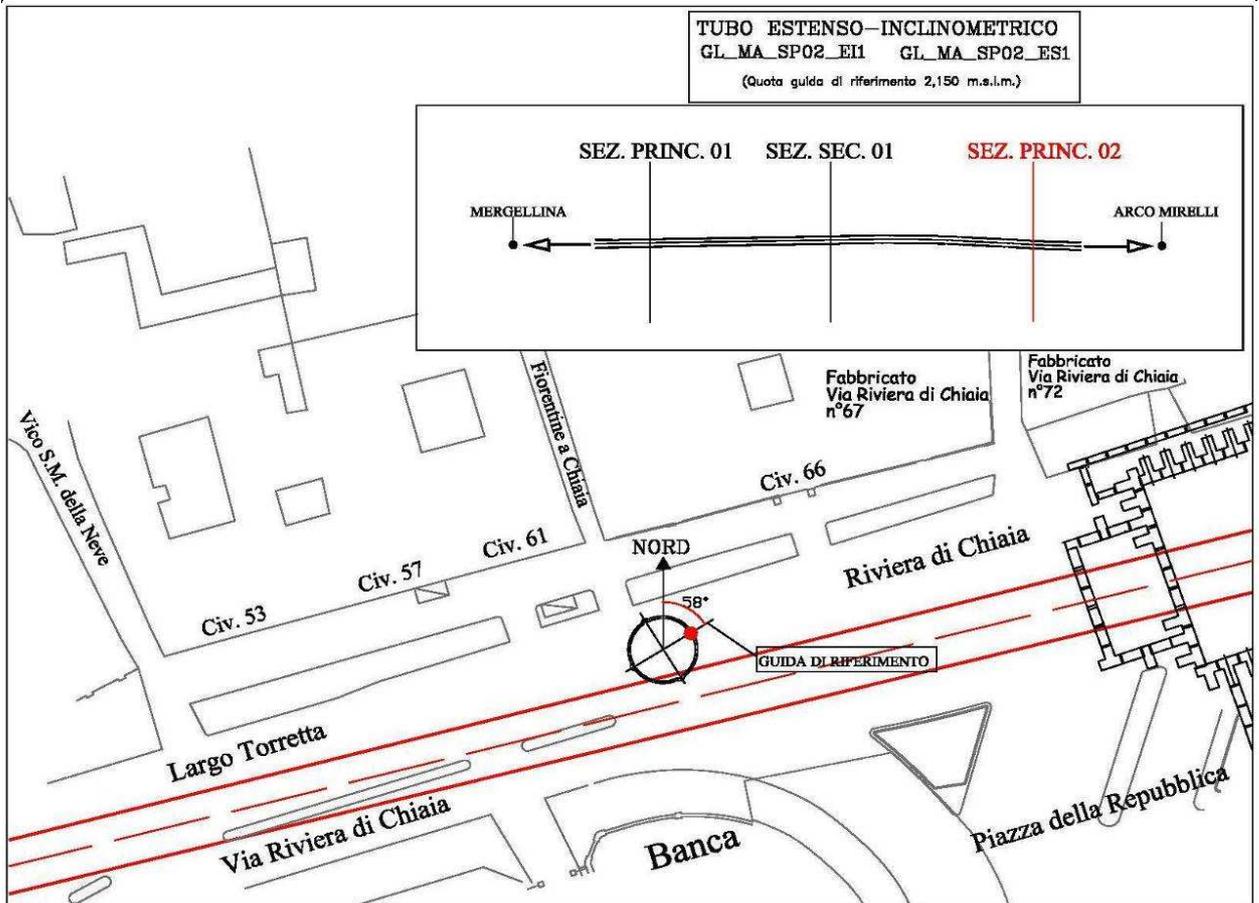
GL_MA_SP02_ES1

Per lo strumento, nel periodo relativo al presente report, non ci sono misure da consegnare.

L'ultima misura disponibile è riportata nel report APR 2012 con codifica: LM6 7FX 4A E 10

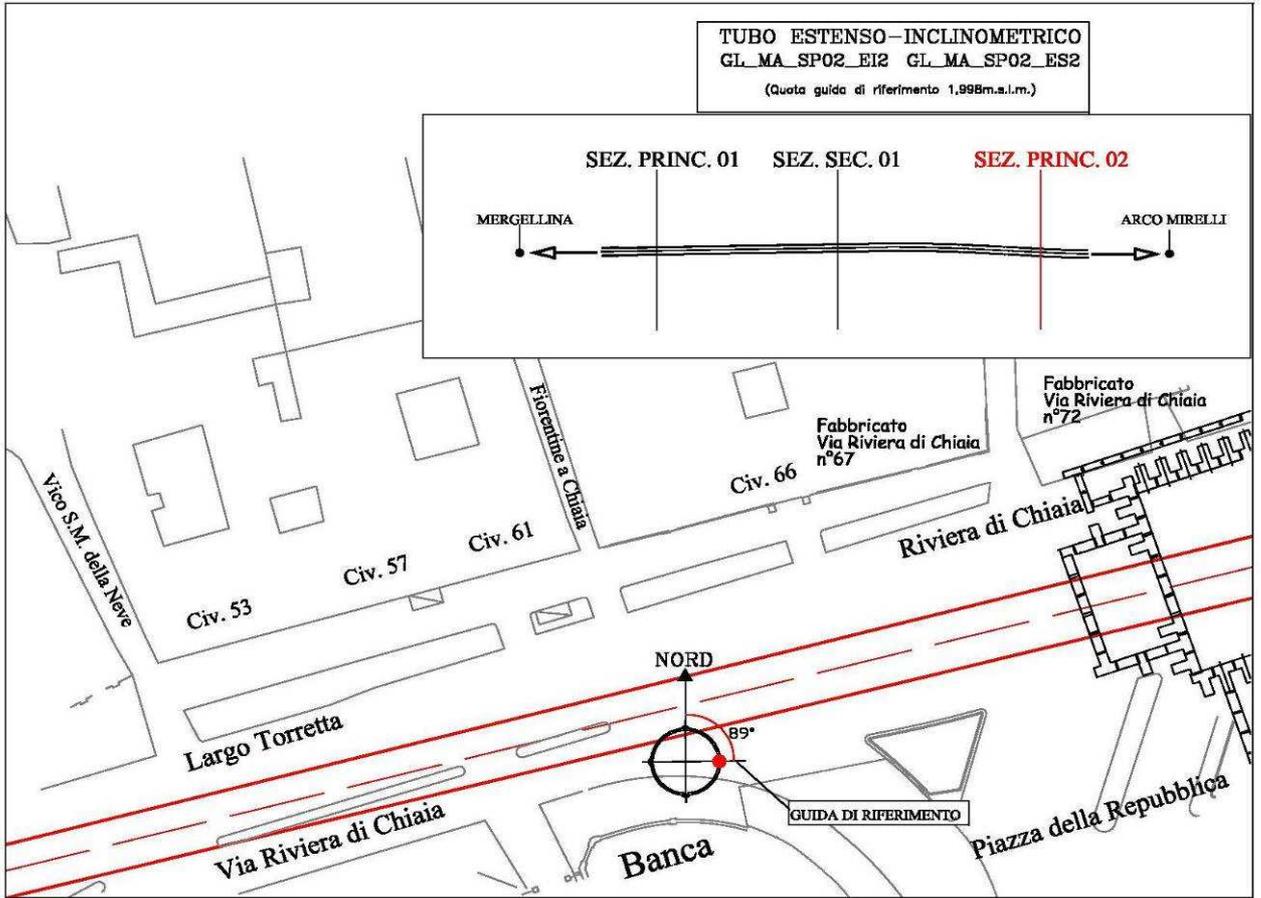
Estenso-inclinometro **GL_MA_SP02_ES2**

NOTE
Per lo strumento, nel periodo relativo al presente report, non ci sono misure da consegnare.
L'ultima misura disponibile è riportata nel report APR 2012 con codifica: LM6 7FX 4A E 10

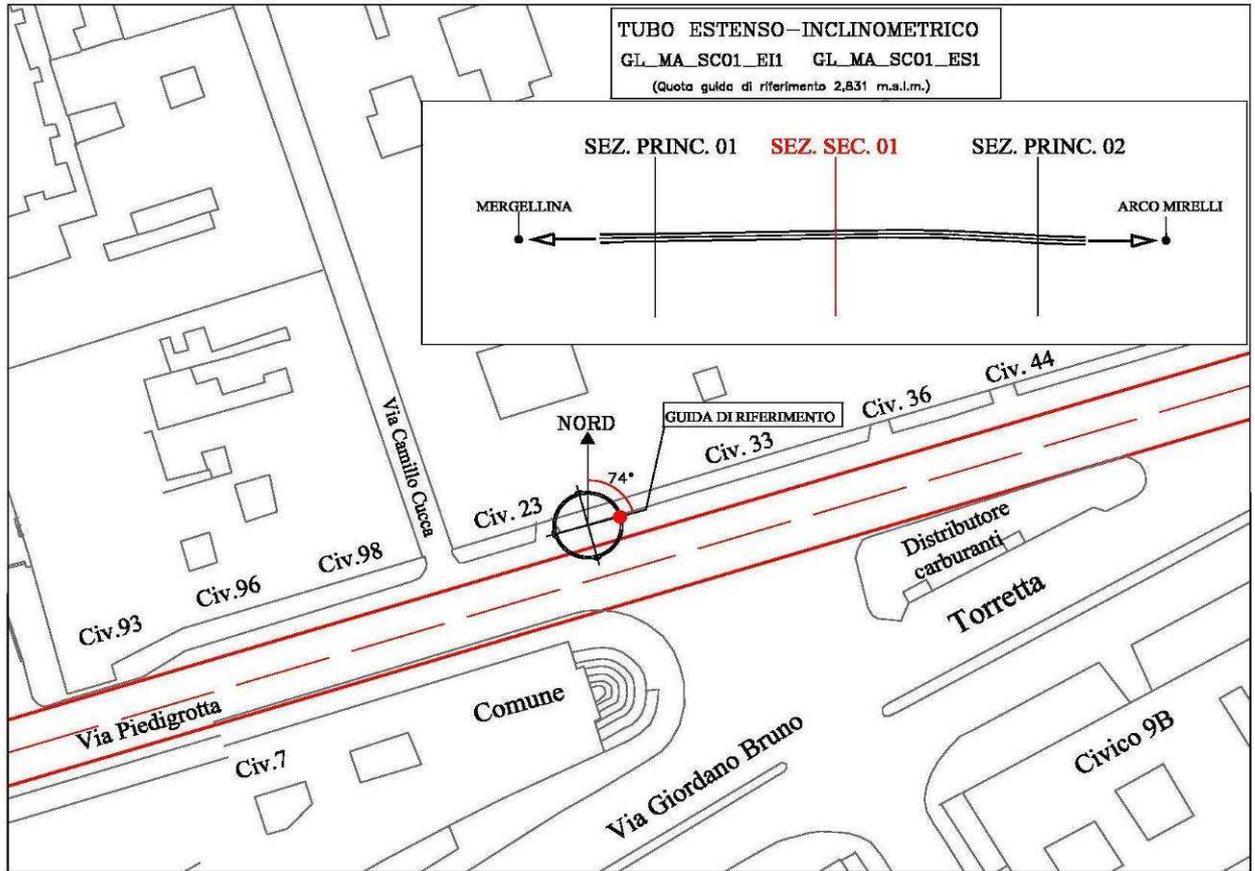
GL_MA_SC01_ES1

Per lo strumento, nel periodo relativo al presente report, non ci sono misure da consegnare.

L'ultima misura disponibile è riportata nel report APR 2012 con codifica: LM6 7FX 4A E 10

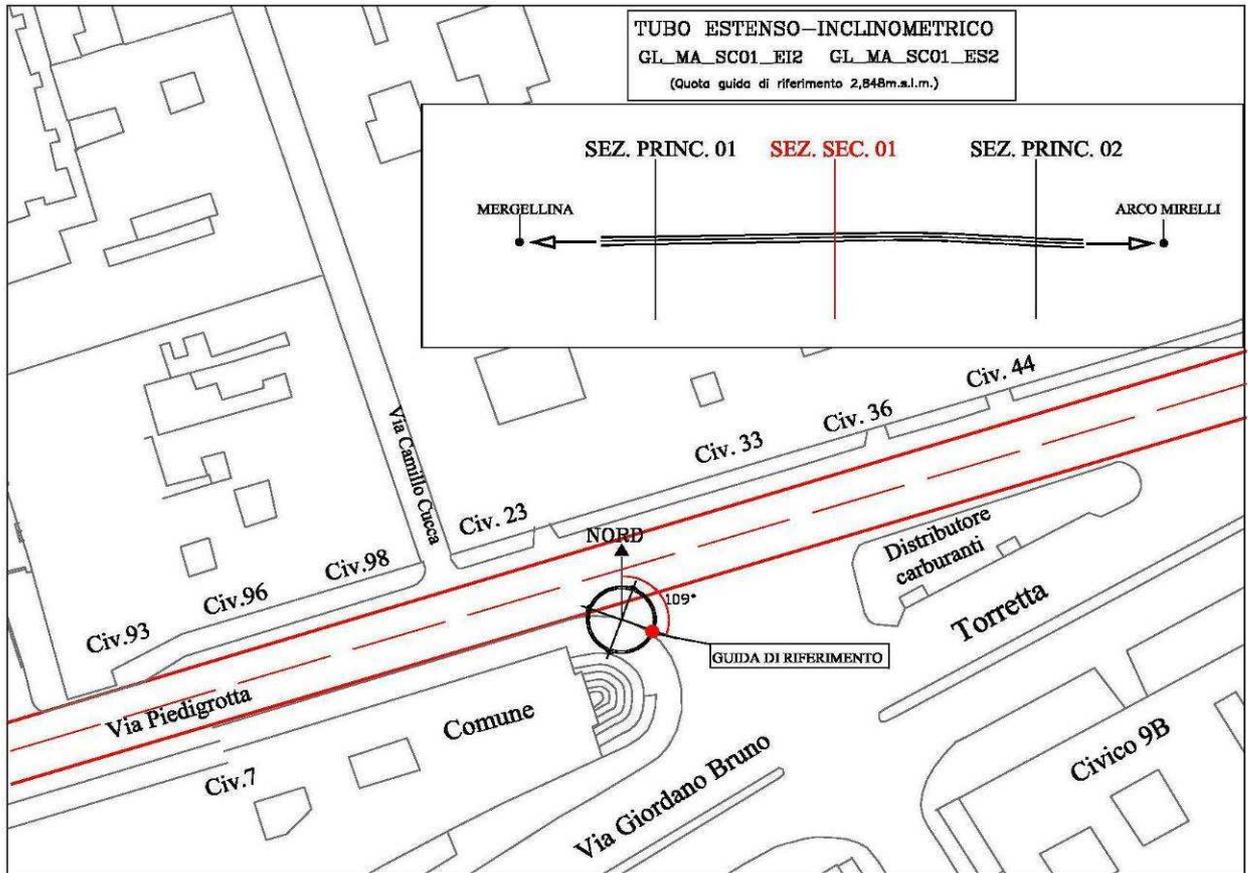
GL_MA_SC01_ES2

Per lo strumento, nel periodo relativo al presente report, non ci sono misure da consegnare.

L'ultima misura disponibile è riportata nel report APR 2012 con codifica: LM6 7FX 4A E 10

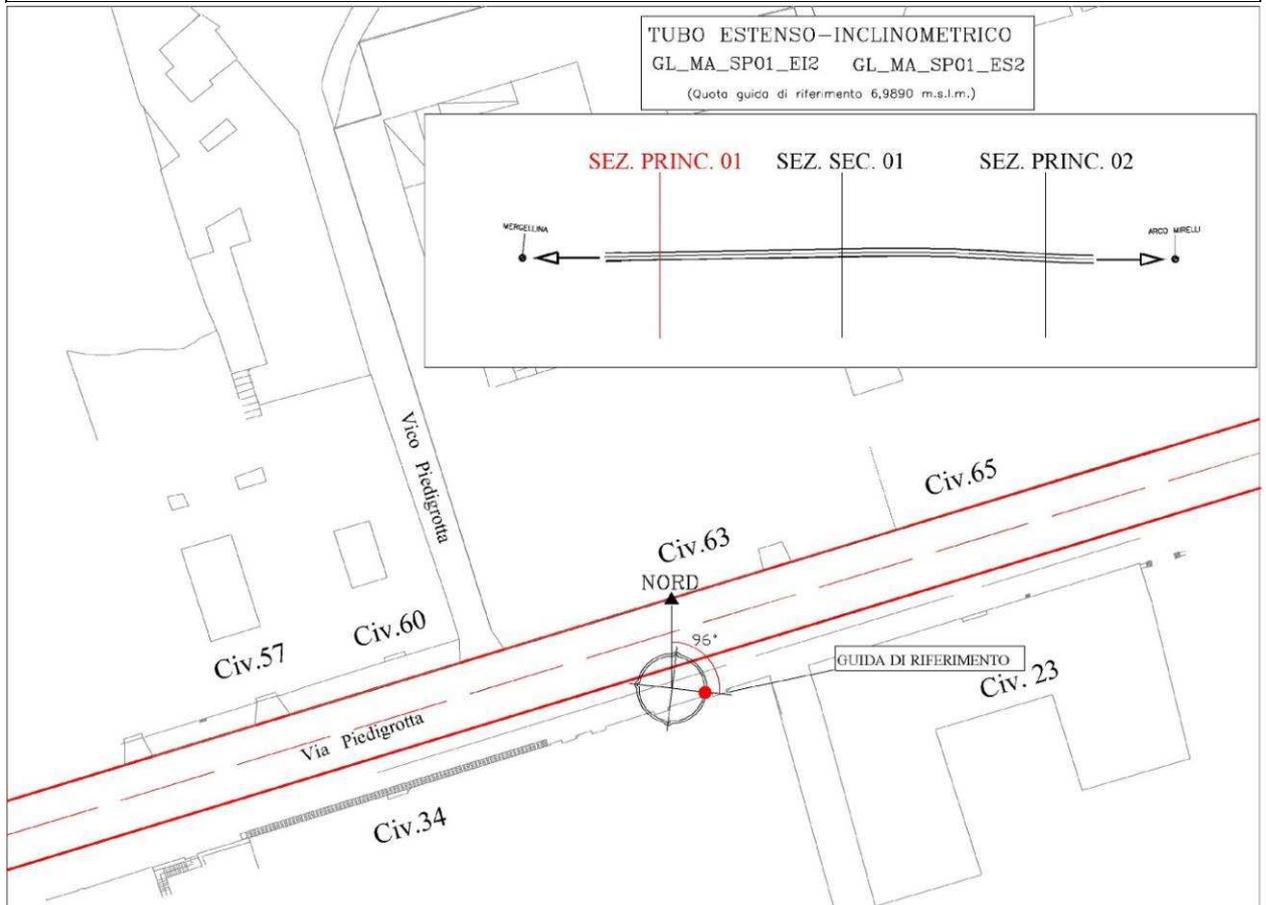
GL_MA_SP01_EI2

Per lo strumento, nel periodo relativo al presente report, non ci sono misure da consegnare.

L'ultima misura disponibile è riportata nel report APR 2012 con codifica: LM6 7FX 4A E 10

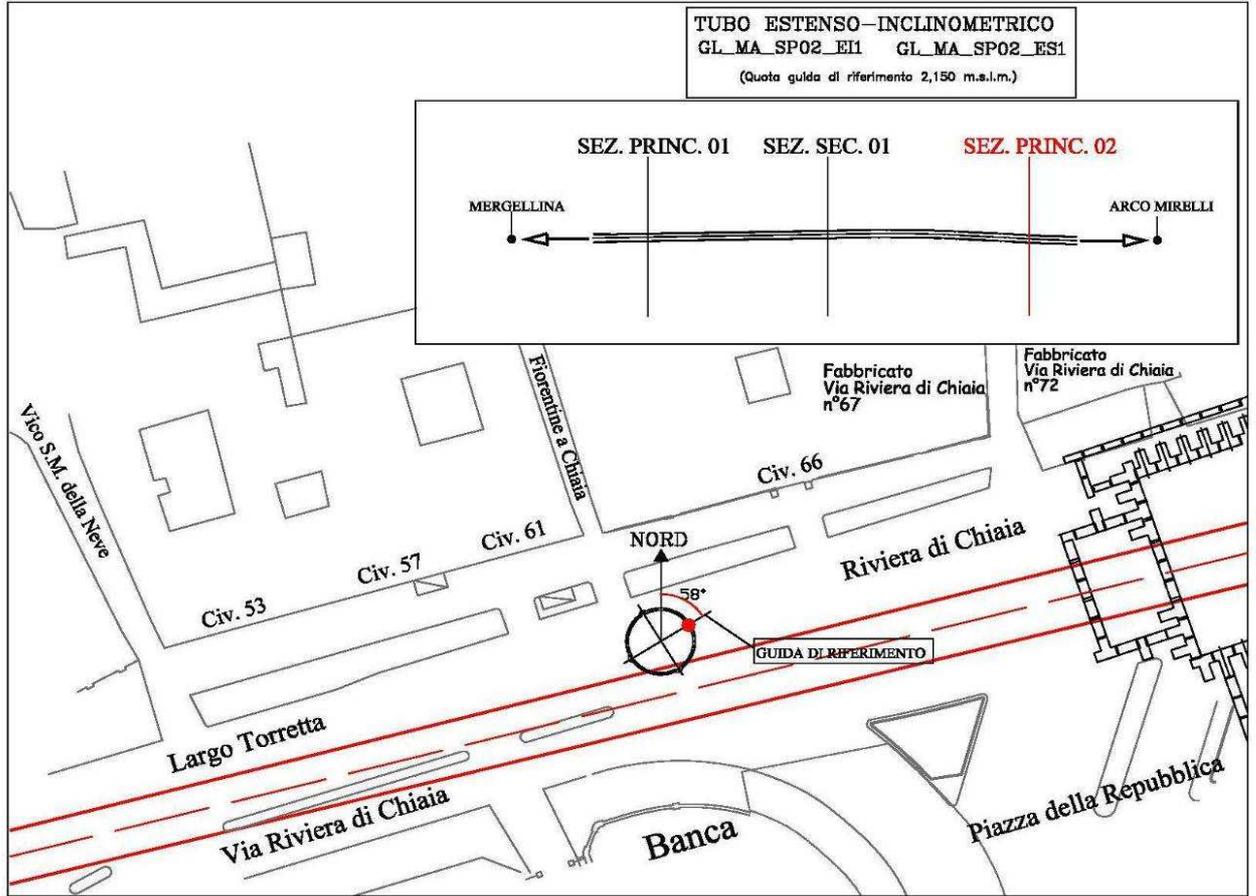
GL_MA_SP02_EI1

Per lo strumento, nel periodo relativo al presente report, non ci sono misure da consegnare.

L'ultima misura disponibile è riportata nel report APR 2012 con codifica: LM6 7FX 4A E 10

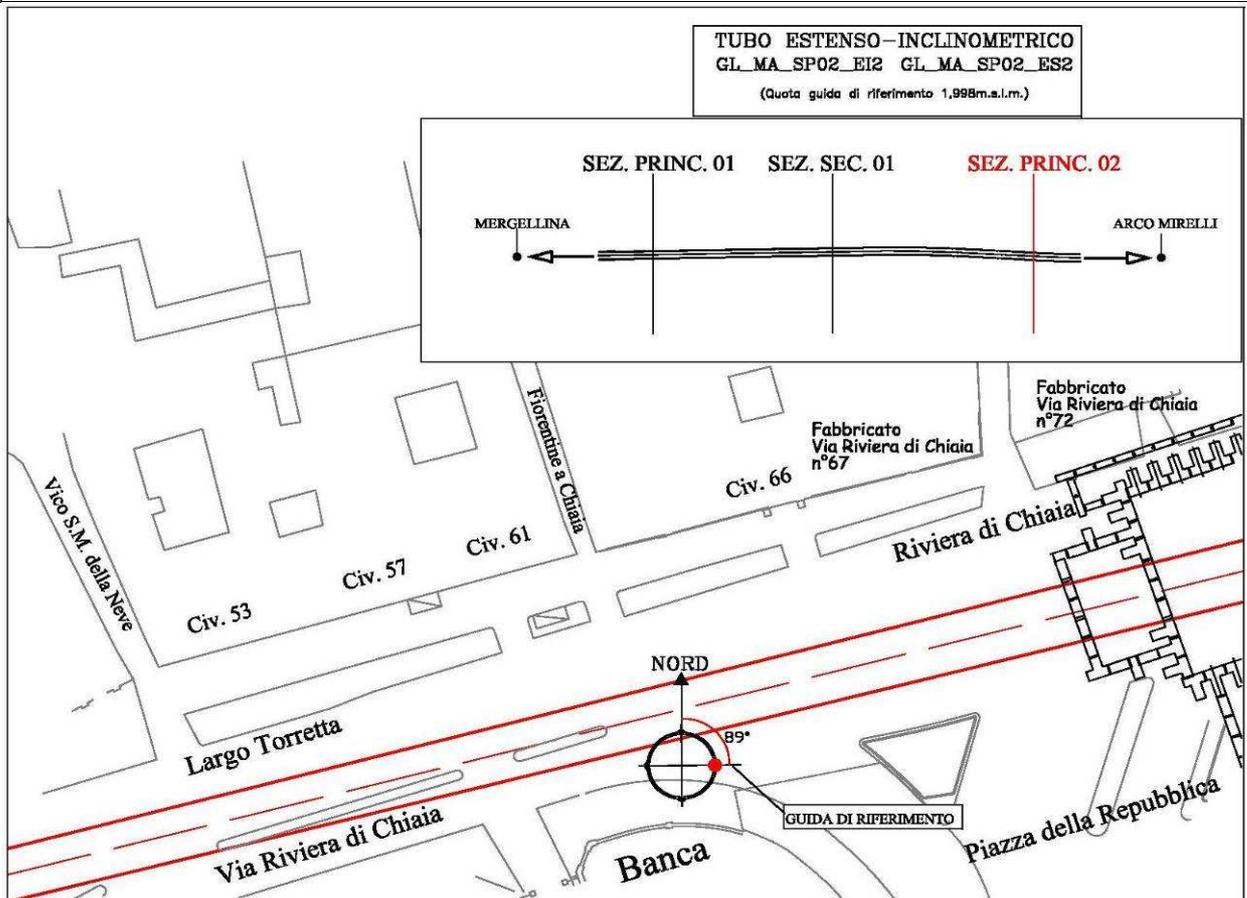
GL_MA_SP02_EI2

Per lo strumento, nel periodo relativo al presente report, non ci sono misure da consegnare.

L'ultima misura disponibile è riportata nel report APR 2012 con codifica: LM6 7FX 4A E 10
