**PROGETTO DI VALORIZZAZIONE DELL'AREA DELLA GAIOLA E DELLA VILLA
DI POLLIONE A POSILIPPO E REALIZZAZIONE DI NUOVO MUSEO
ARCHEOLOGICO DELL'AREA FLEGREA NAPOLETANA PRESSO I PADIGLIONI
7 E 8 DELLA MOSTRA D'OLTREMARE**

RELAZIONE GEOTECNICA

**PARCO CONGRESSI MEDITERRANEO
RESTAURO E CONSOLIDAMENTO DEL
RISTORANTE della PISCINA
MOSTRA D'OLTREMARE - NAPOLI**

RELAZIONE GEOLOGICA

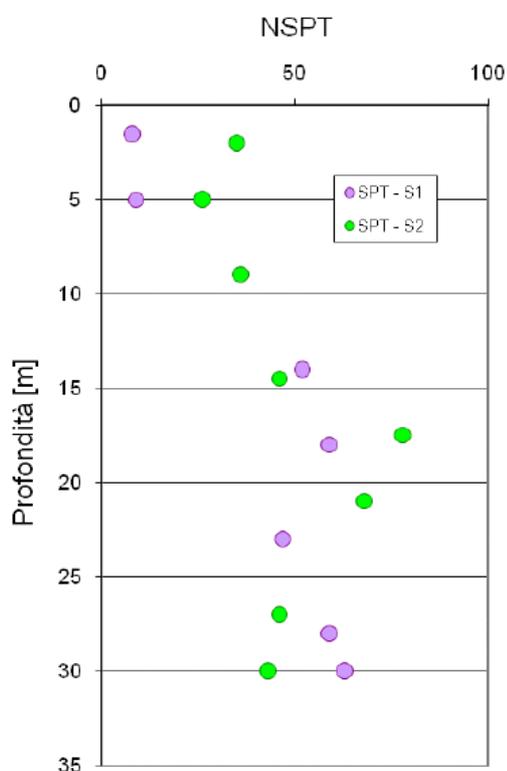
Fig.2 - Valori prove SPT

Per la definizione delle caratteristiche meccaniche di questi litotipi si dispone delle prope SPT (vedi fig. 2 e 3).

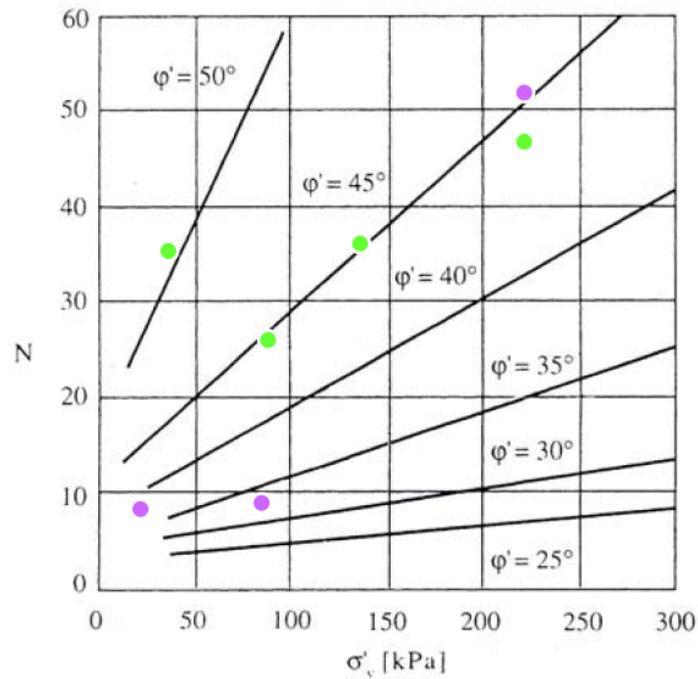
Fig.3 - Valutazione angolo di attrito

Orbene dalla fig.3 si desume che anche considerando il valore piu' basso delle prove SPT ricavato nel sondaggio S1 il valore dell'angolo di attrito risulta non inferiore a 30°.

Sono pertanto state fissate le caratteristiche meccaniche dello strato 1 nei seguenti parametri:

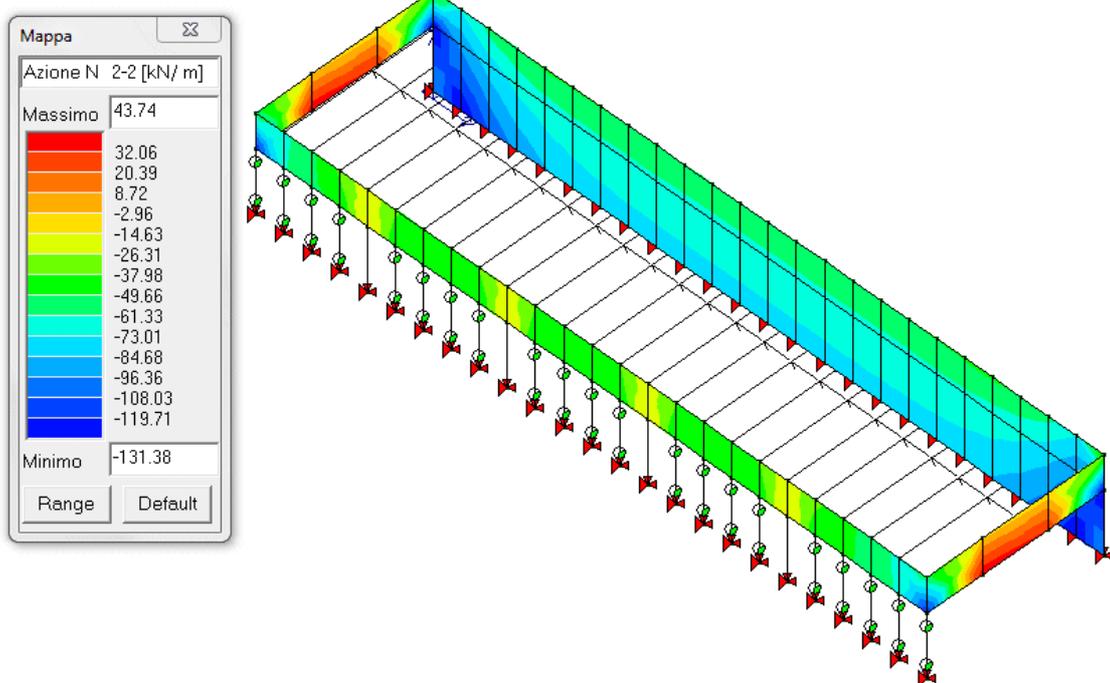
Fig. 4 - pad. 7 - Massimi carichi verticali in fondazione

I massimi carichi agenti in fondazione si determinano nella condizione SLU2. Nelle fig. 4 e 5 sono rappresentati i valori massimi per i padiglioni oggetti dell'intervento.

Escludendo i valori massimi che si verificano agli estremi che derivano dal fatto di non aver considerato una parte dei pannelli murari estremi, i valori massimi che si verificano sulle due pareti portanti parallele risultano dell'ordine di 80-90 kN/ml.

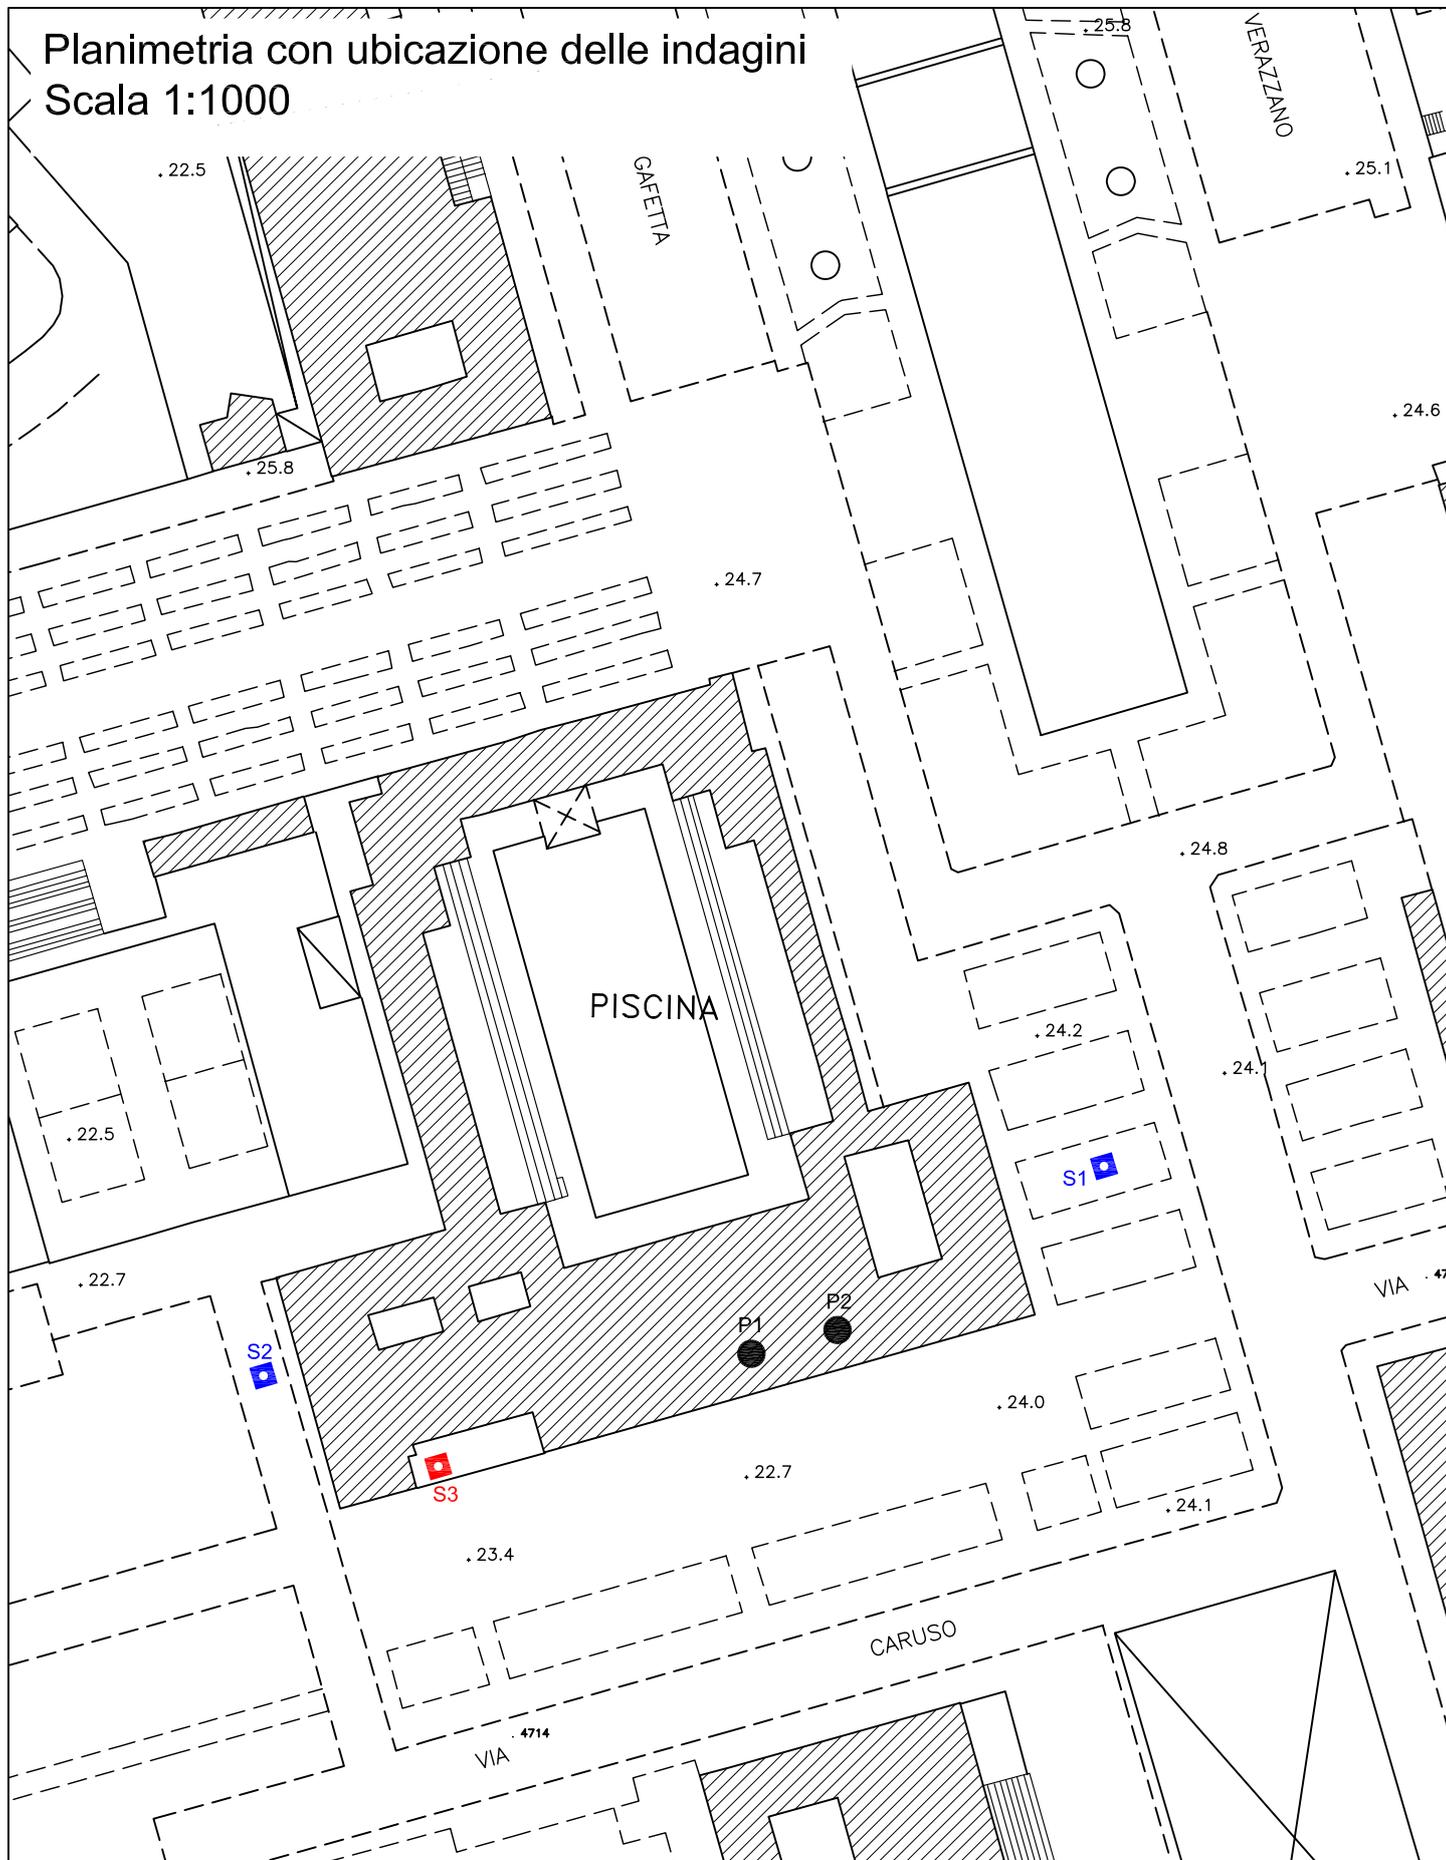
Fig.1

Nello stralcio planimetrico di Fig. 1 è riportata l'ubicazione di tutti i punti d'indagine suddetti mentre in allegato le stratigrafie ed i risultati delle prove penetrometriche.

Planimetria con ubicazione delle indagini

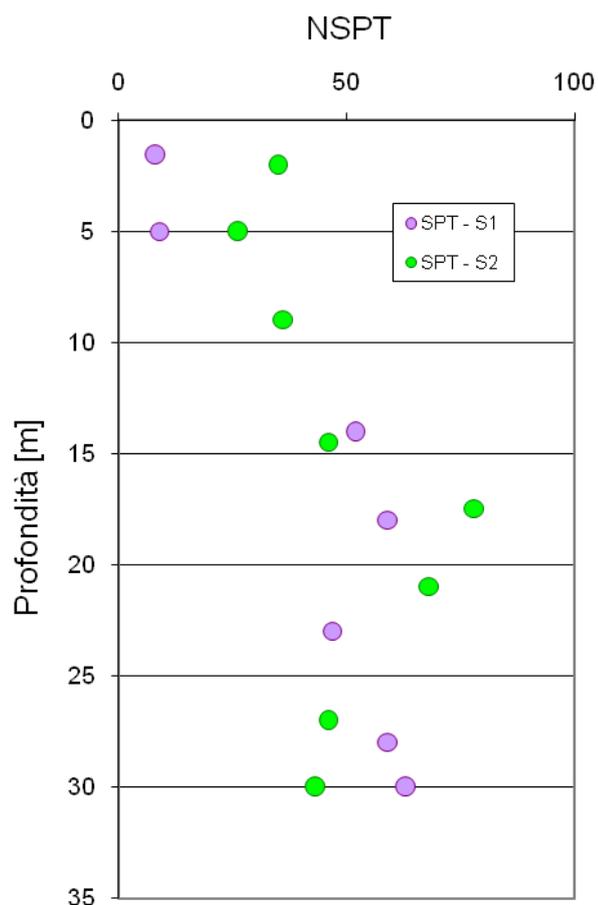
Circa infine le caratteristiche geotecniche dei terreni appena descritti non avendo a disposizione dati di laboratorio ci si è avvalsi delle prove SPT eseguite in sito i cui valori sono riportati nel diagramma di Fig.2.

Figura 2: Risultati delle prove penetrometriche dinamiche

Come direttamente osservabile, i terreni attraversati presentano uno stato di addensamento variabile, da *sciolto* a *denso*, in funzione della profondità, con valori dell'angolo di attrito compresi tra 30° e 40° . Per quanto concerne peso di volume possono adottarsi valori intorno ad 1,6 t/mc mentre la coesione trattandosi di terreni incoerenti va del tutto trascurata.

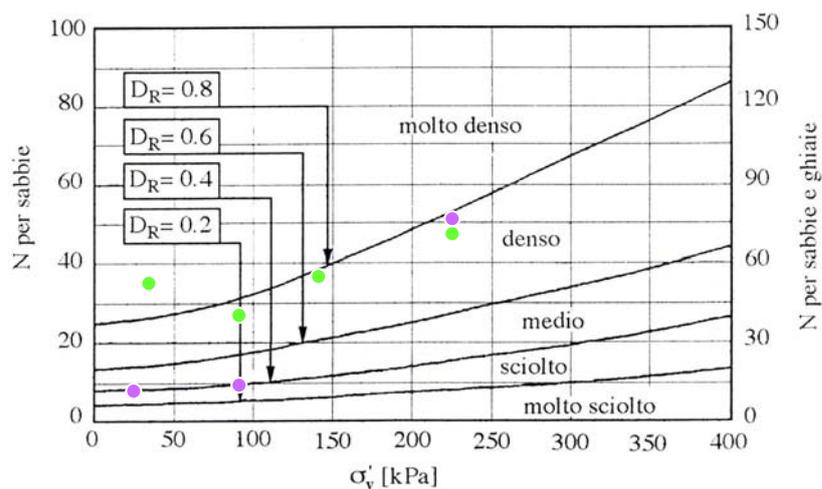
Alla luce dei risultati ottenuti è stato possibile ricavare significative indicazioni sullo stato di addensamento dei litotipi interessati dalla prova (mediante la valutazione del parametro D_r) e sul relativo angolo di attrito (Figg.3 e 4)¹.

Fig.3: valutazione dello stato di addensamento mediante la densità relativa D_R mediante i risultati di prove SPT

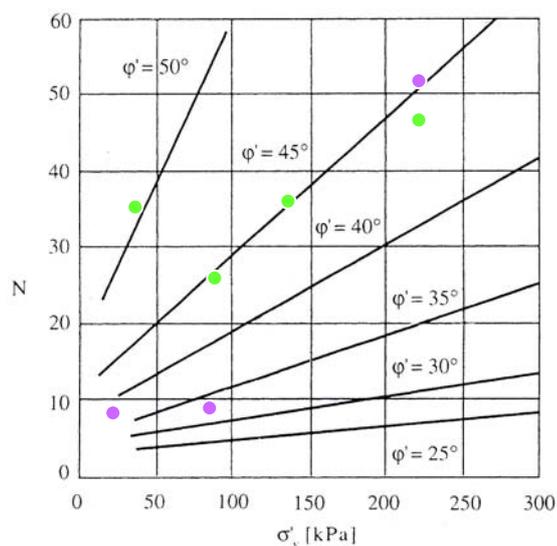
Fig.4: valutazione dell'angolo di attrito φ mediante i risultati di prove SPT

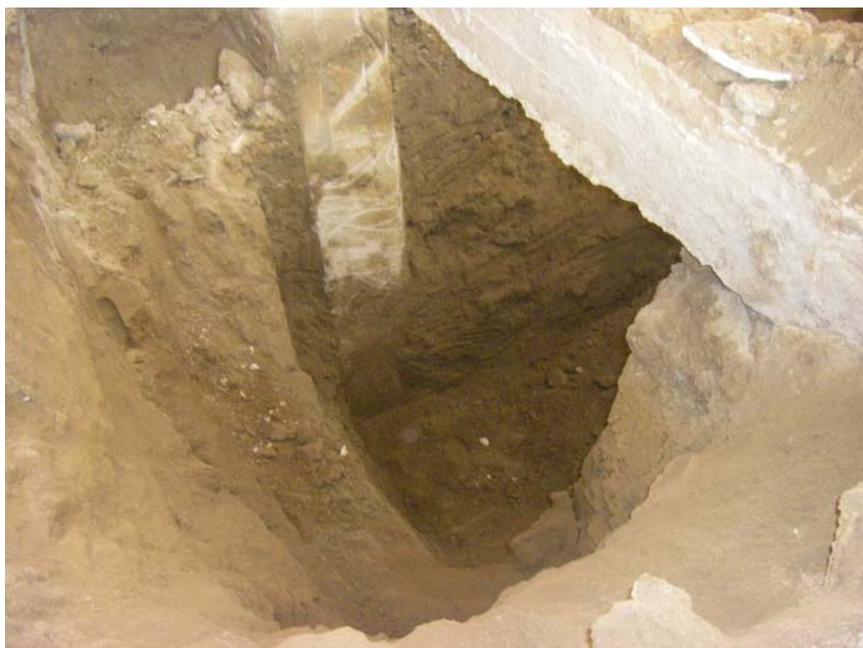
Per quanto concerne la profondità d'imposta delle fondazioni esistenti sono stati realizzati due scavi di saggio, spinti a profondità variabili tra i 2,50 ed i 4 metri circa dal piano calpestio del porticato esterno (vedi foto 1 e 2).

Foto 1 (scavo di saggio P2)

Entrambi i saggi non hanno raggiunto il piano di sedime delle stesse, con molta probabilità attestato intorno ai 5.00 metri di profondità sui terreni di discrete caratteristiche geotecniche, come evidenziato dai risultati dei sondaggi eseguiti.

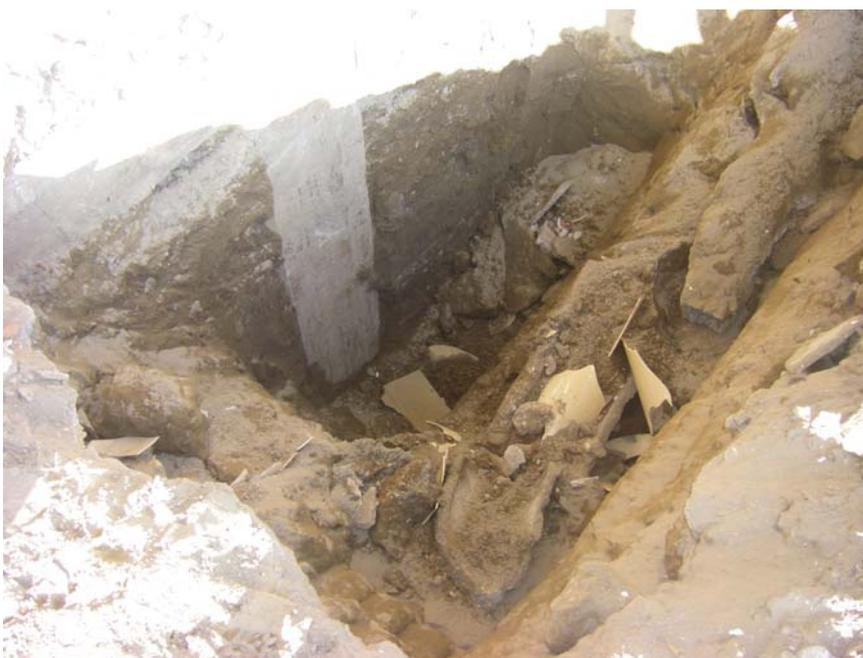
Foto 2 (scavo di saggio P1)

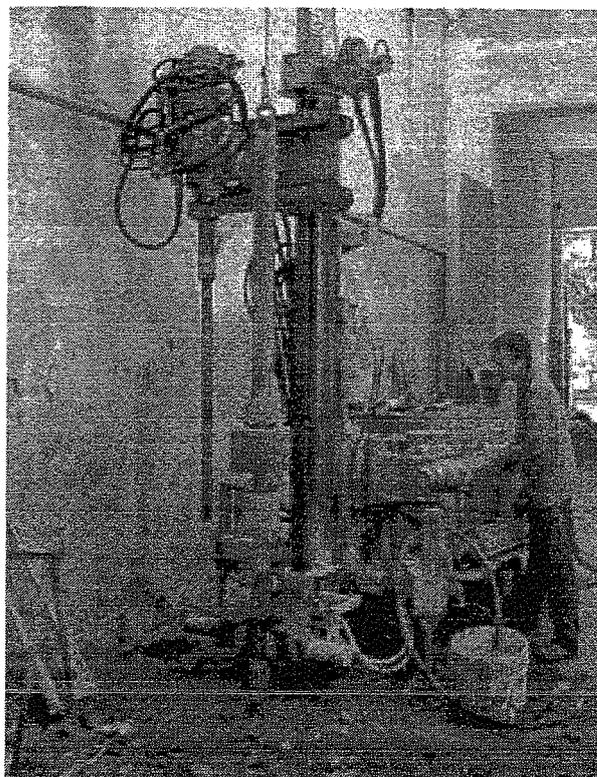
Il numero di colpi (N) necessario per una penetrazione della punta pari a 300 mm (dopo l'eventuale penetrazione quasi-statica per gravità e dopo 150 mm di infissione dinamica per il posizionamento) è il dato assunto come indice di resistenza alla penetrazione ($N_{S.P.T.}$).

Prima dell'esecuzione delle prove penetrometriche dinamiche dal foro di sondaggio vengono eliminati eventuali sedimenti che potrebbero inficiare l'esito della prova.

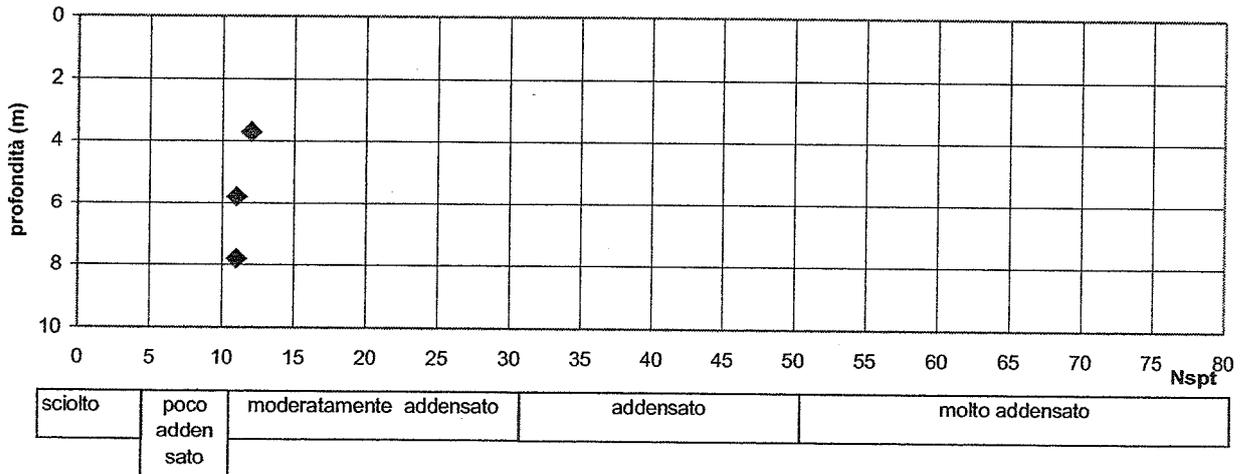
Diagramma $N_{S.P.T.}$ -profondità-stato di addensamento

Di seguito vengono riportati su grafico, i dati relativi alle prove penetrometriche dinamiche S.P.T. eseguite, da cui si evidenzia la presenza di terreni con proprietà geomeccaniche modeste, ricadenti, sino alle profondità massime investigate, nel campo di *terreni moderatamente addensati*.
