LINEA 6 – METROPOLITANA DI NAPOLI

COMUNE DI NAPOLI CONCEDENTE		PROG IMP NUMERO					
						L	M	6	7	F	X
				CODICE PRODOTTO		AREA		TIPO		FASE	
						4 B				E S	
TITOLO DOCUMENTO: LINEA 6 METROPOLITANA DI NAPOLI PROGETTO ESECUTIVO OPERE CIVILI – MONITORAGGIO GEOTECNICO GEOREFERENZIATO REPORT DELLE MISURE – GALLERIA DI LINEA – ARCO MIRELLI – SAN PASQUALE											
EMITTENTE

Di seguito saranno restituiti i grafici frutto delle letture svolte lungo la tratta Arco Mirelli – San Pasquale:

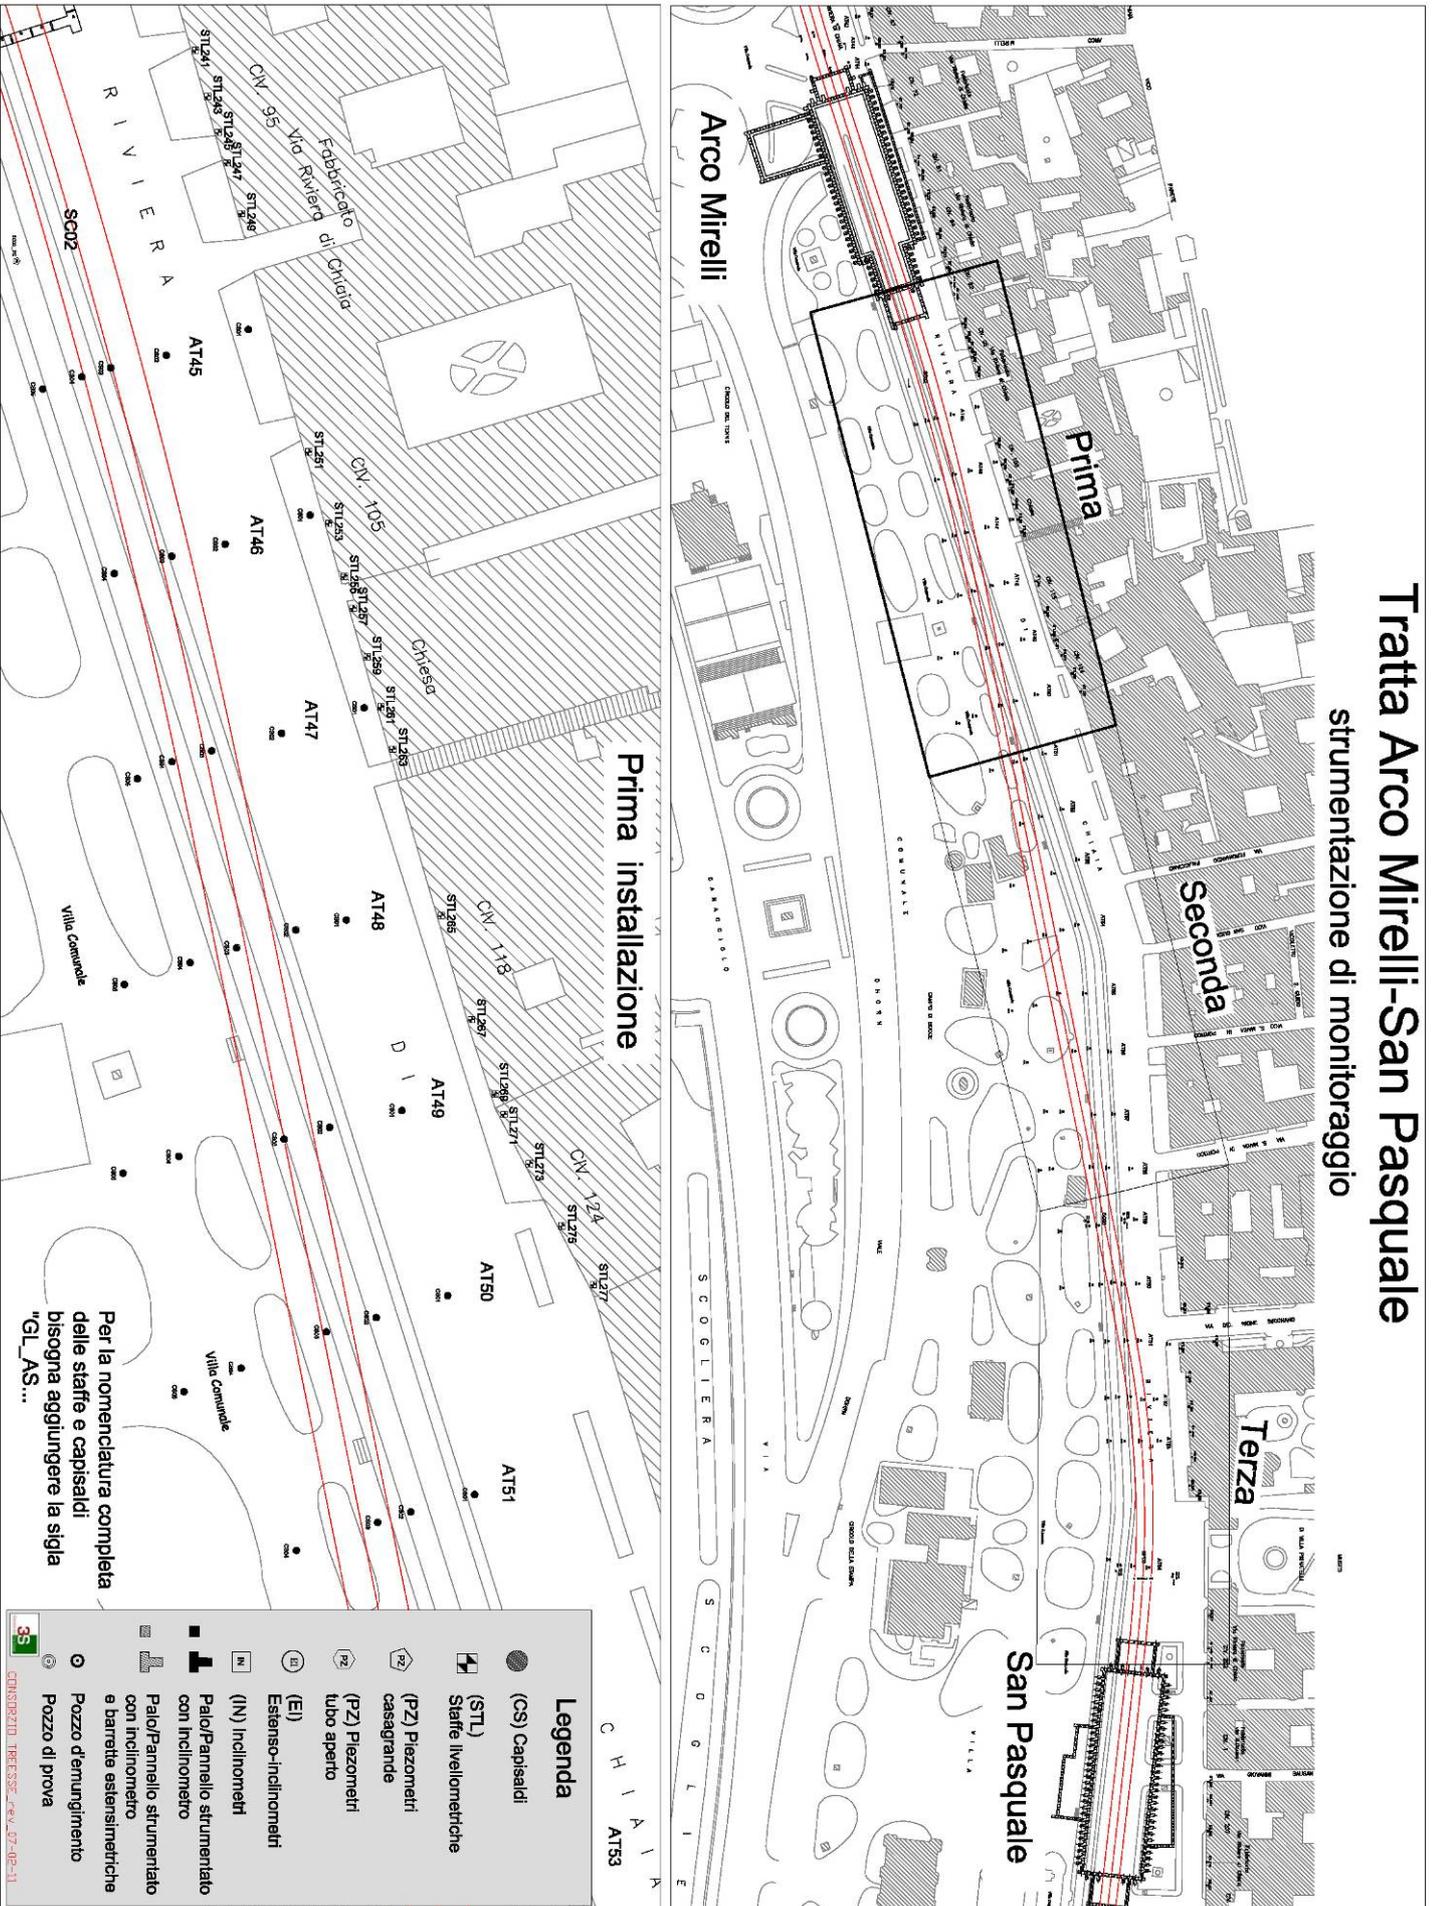
Figura 4.1.: Planimetria tratta Arco Mirelli-San Pasquale, raffigurante la disposizione della prima installazione della strumentazione di monitoraggio.

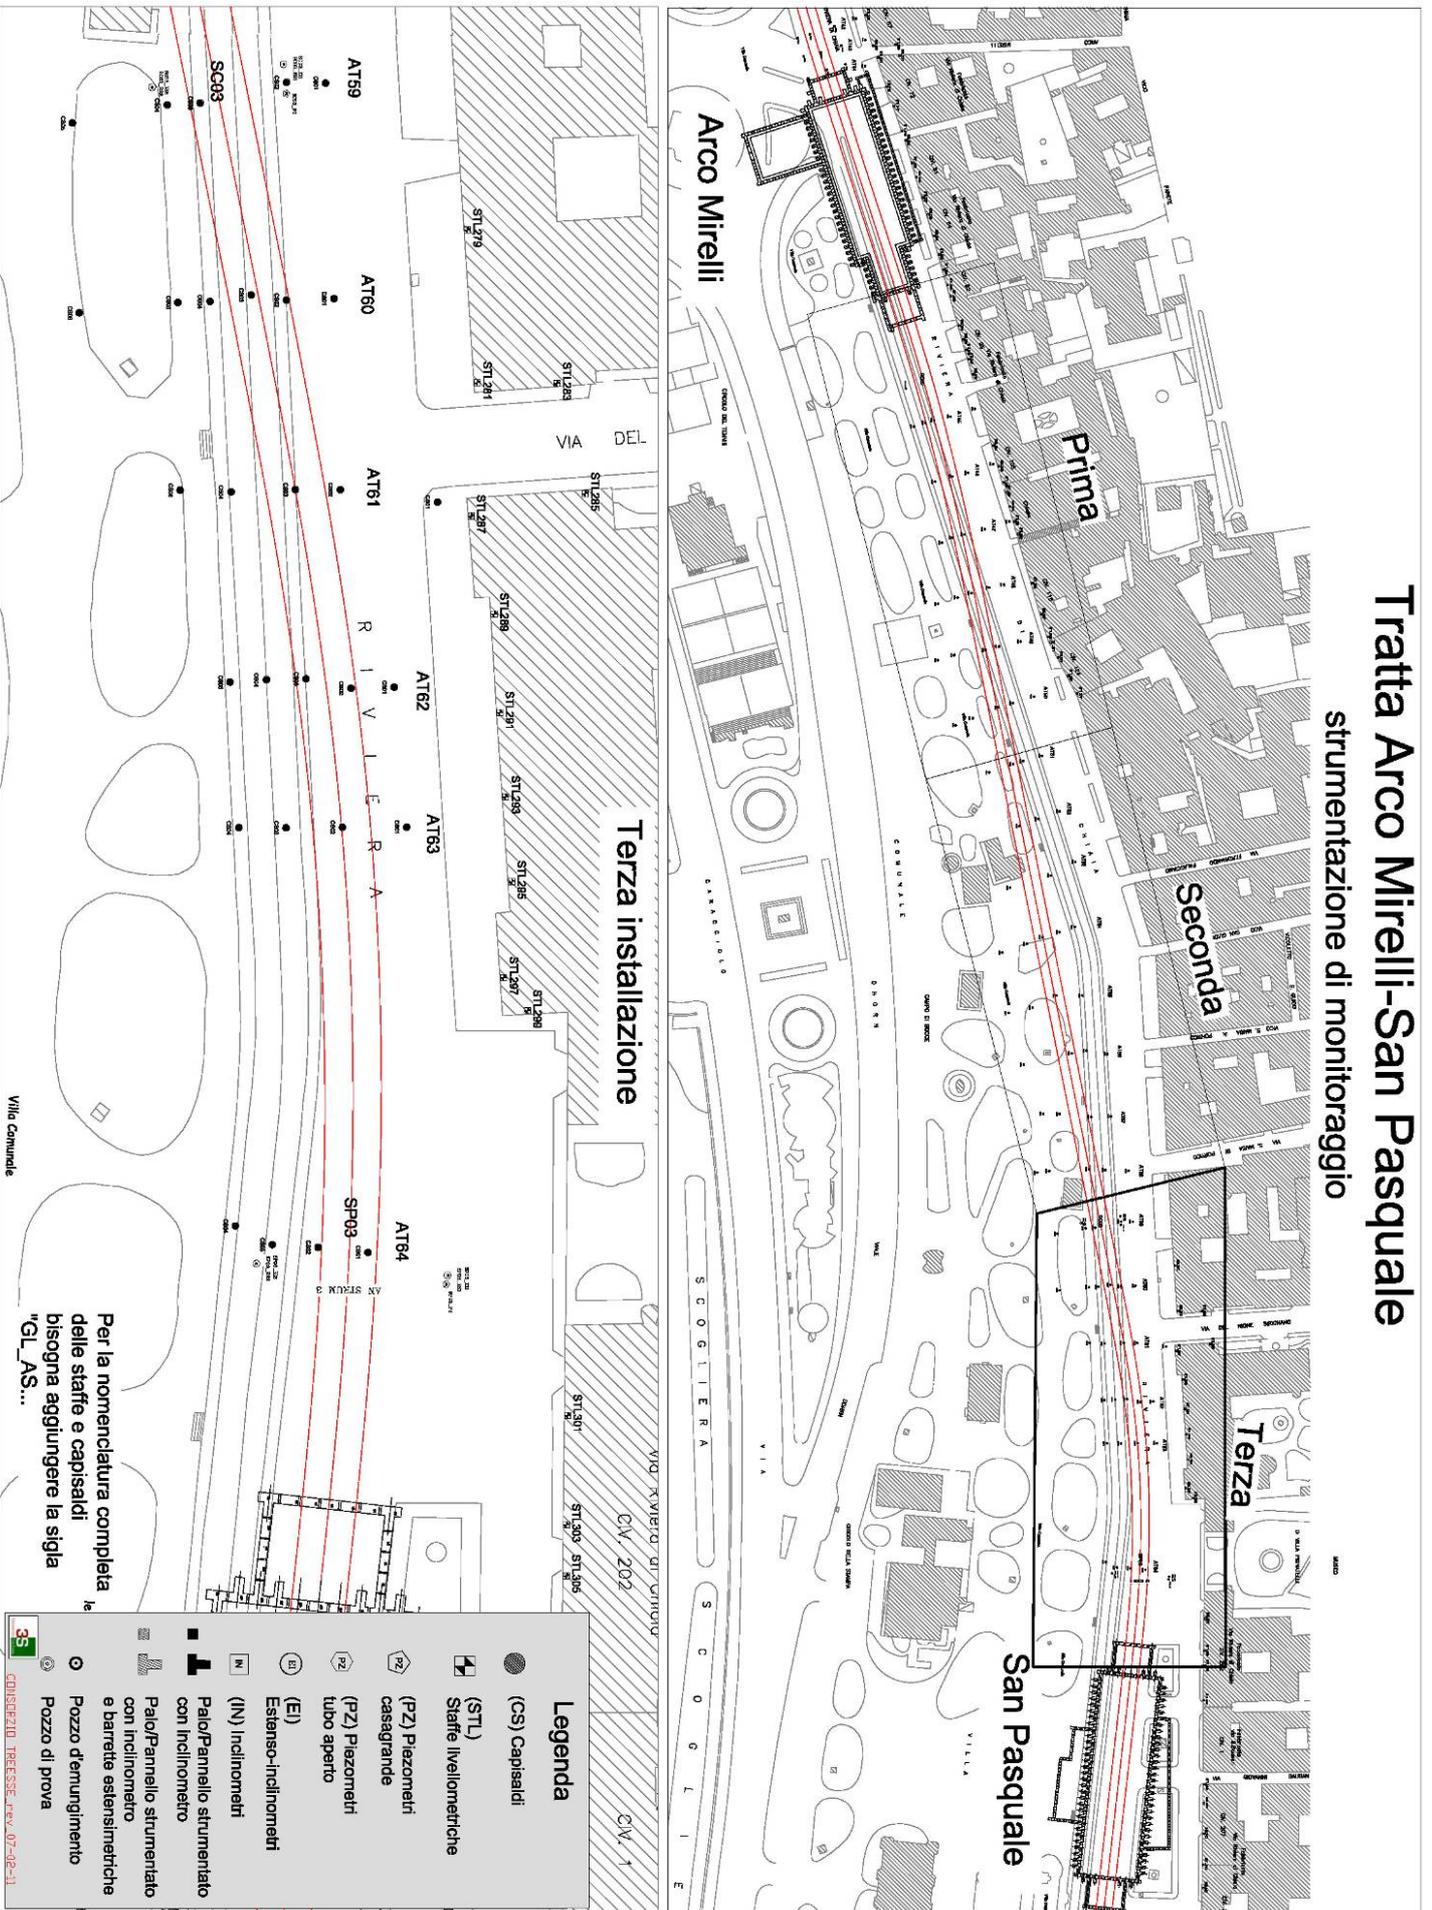
Figura 4.3.: Planimetria tratta Arco Mirelli-SanPasquale, raffigurante la disposizione della terza installazione della strumentazione di monitoraggio

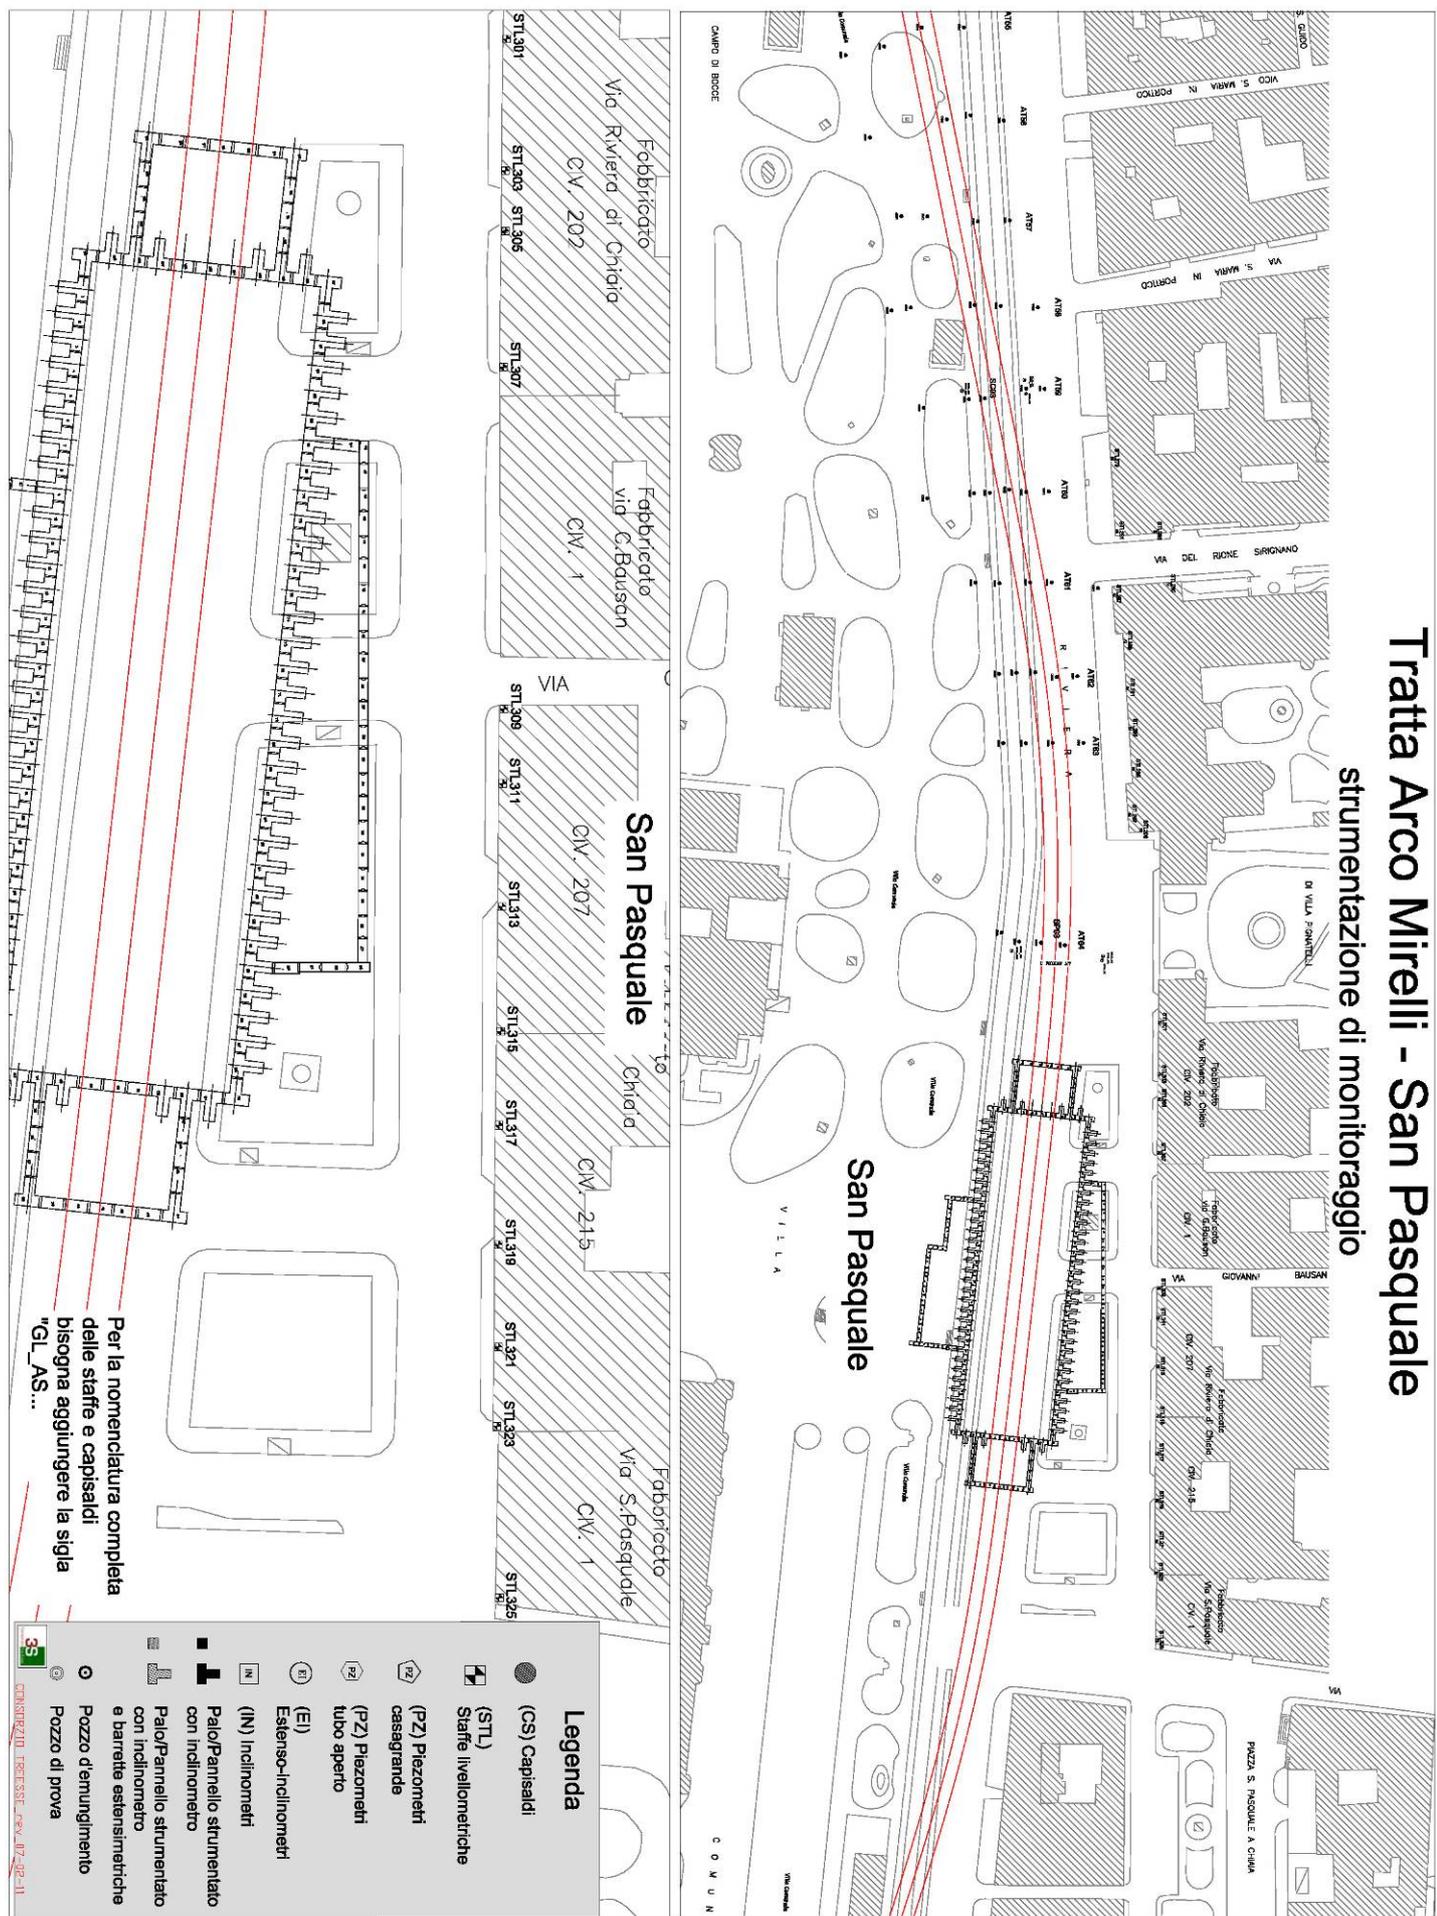
Figura 4.4.: Planimetria tratta Arco Mirelli-SanPasquale, raffigurante la disposizione della terza installazione della strumentazione di monitoraggio.

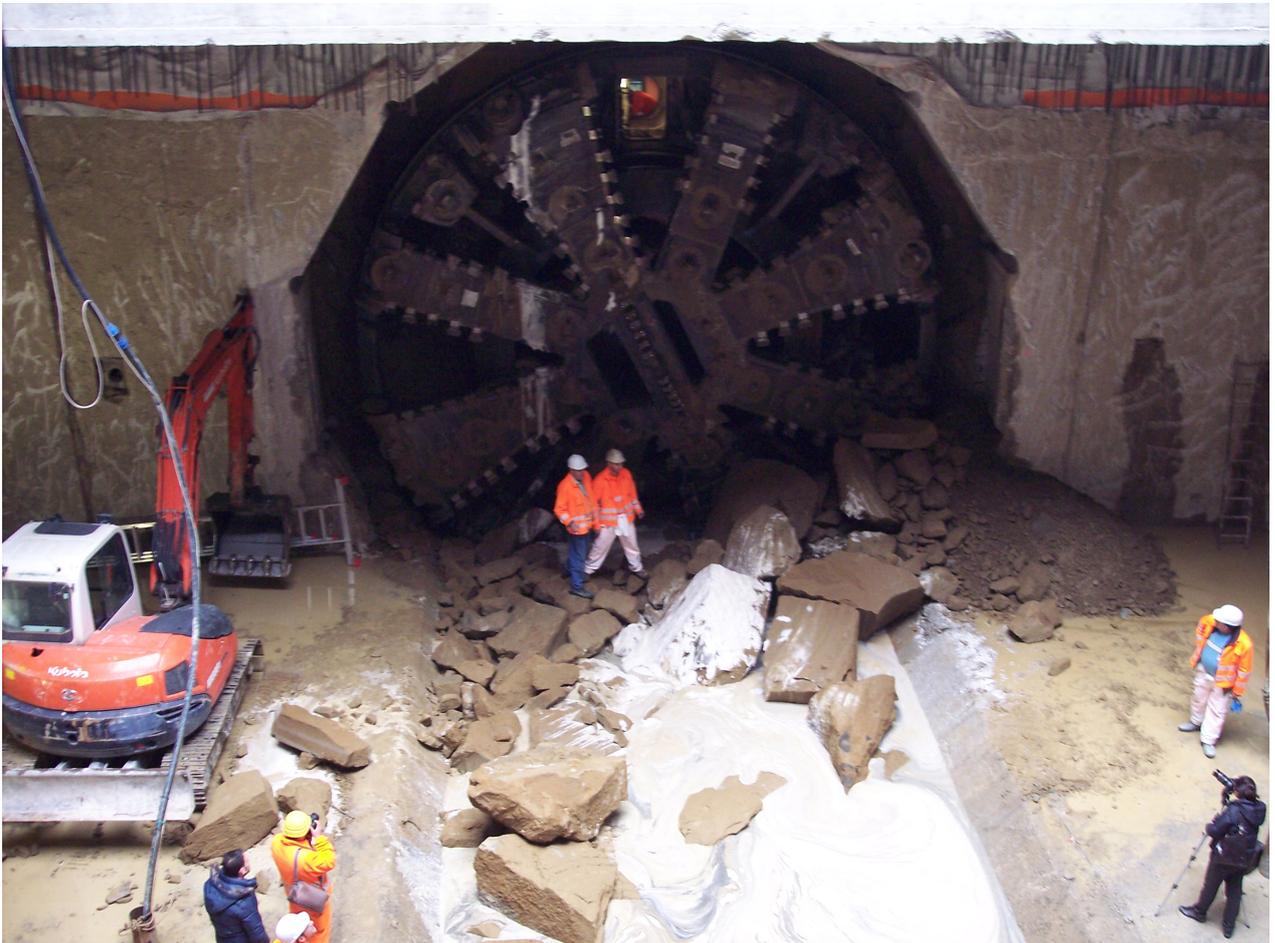
Figura 5.1.: Sfondo della TBM nel pozzo d'estrazione di P.za Municipio.

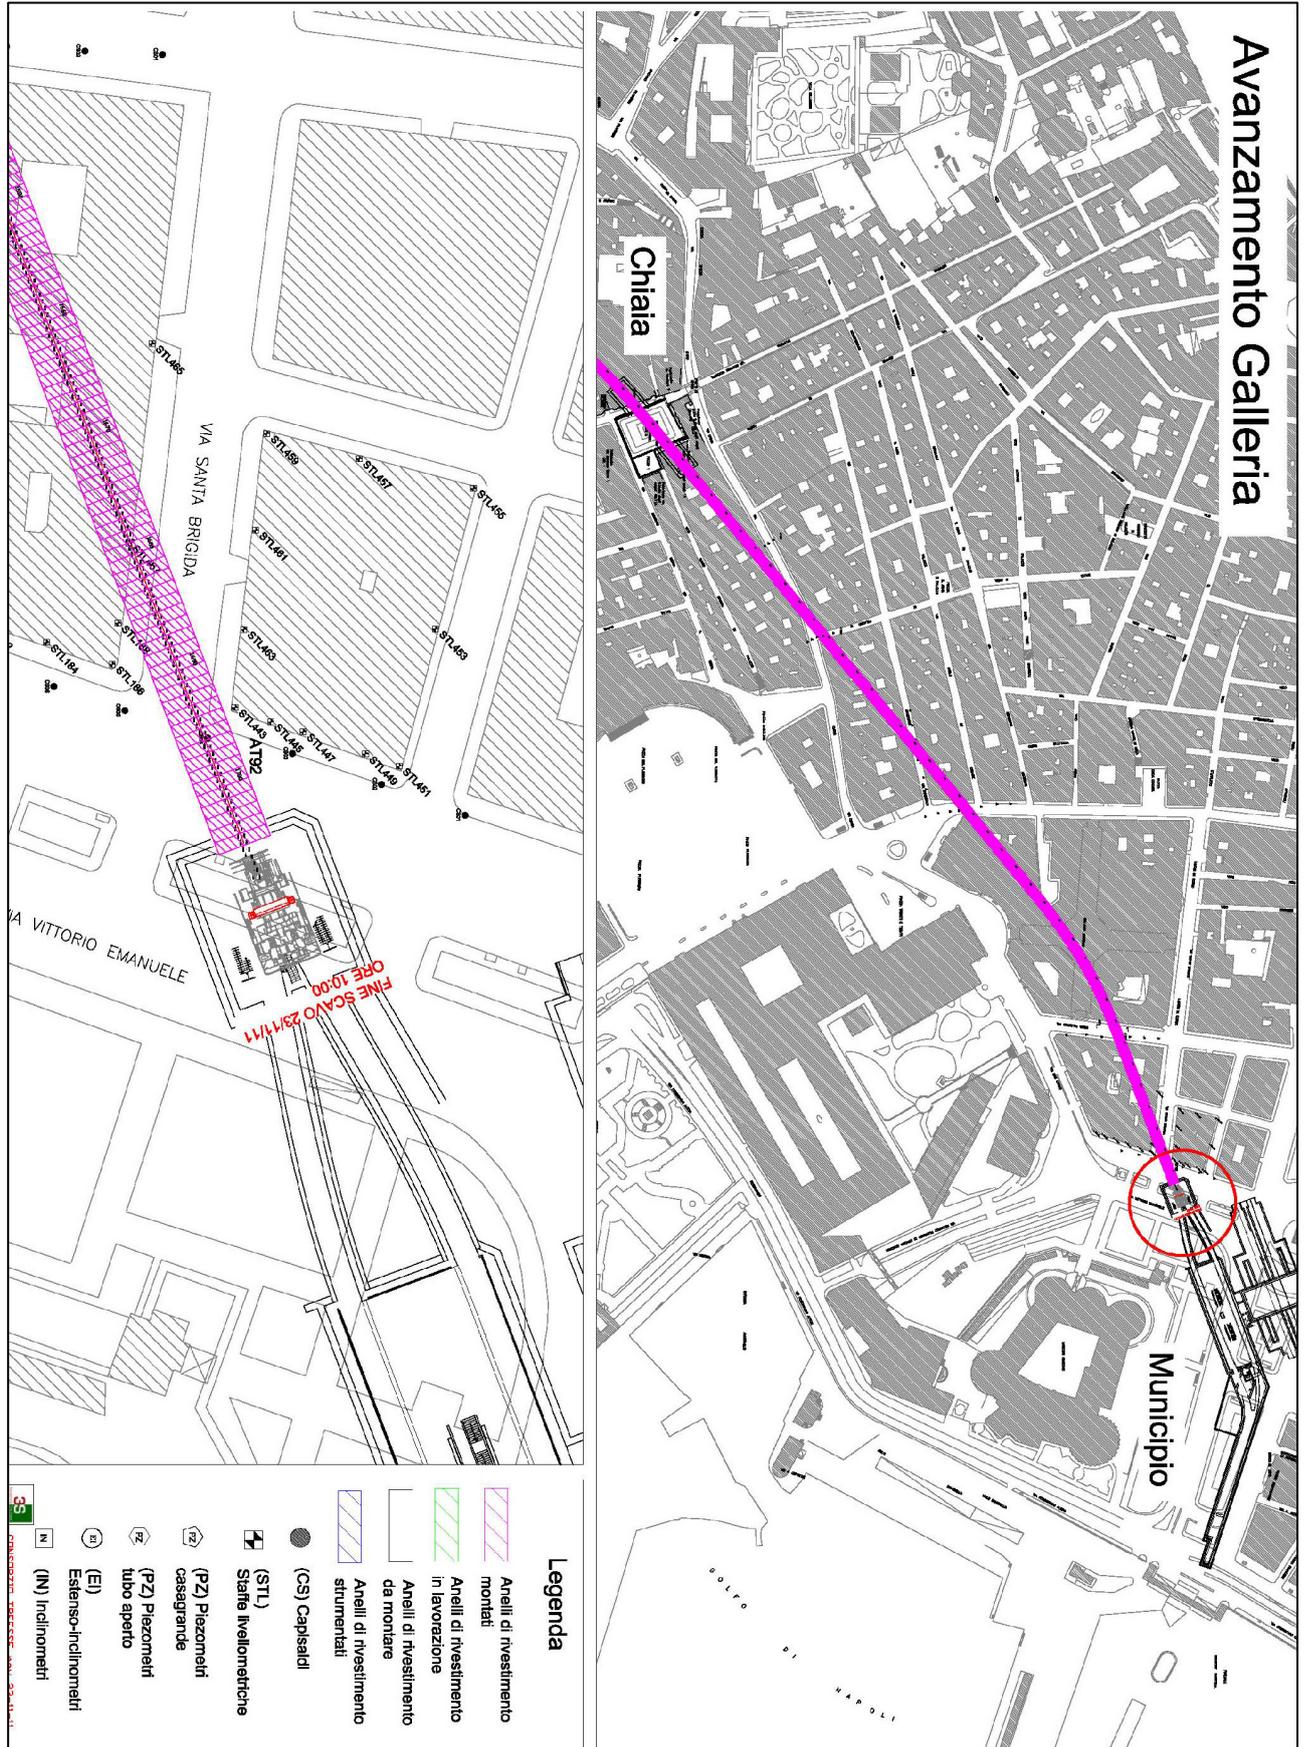
Figura 5.2.: Planimetria avanzamento galleria al 23/11/11.

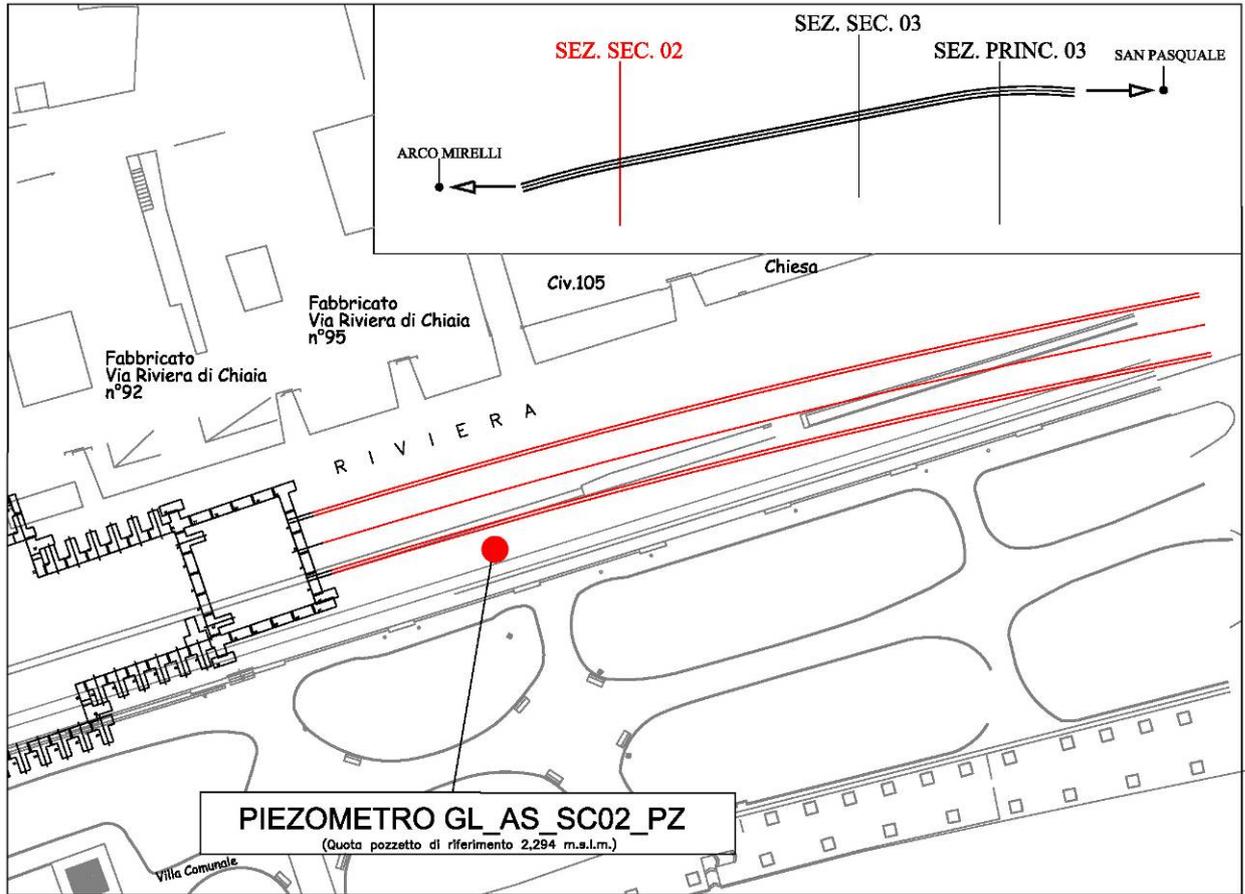
Piezometro GL_AS_SC02_PZ

Le elaborazioni di seguito riportate includono lo storico delle misure.

Ultima **misura** 130 **in data** 26/11/2014

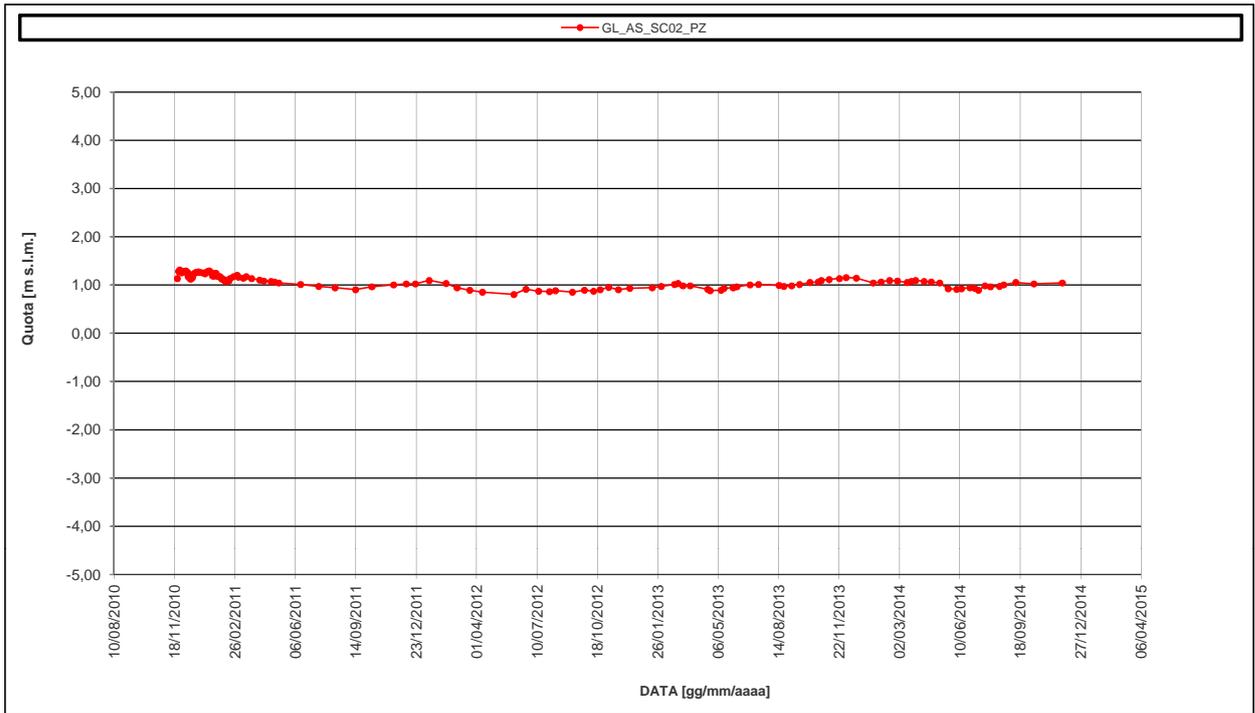
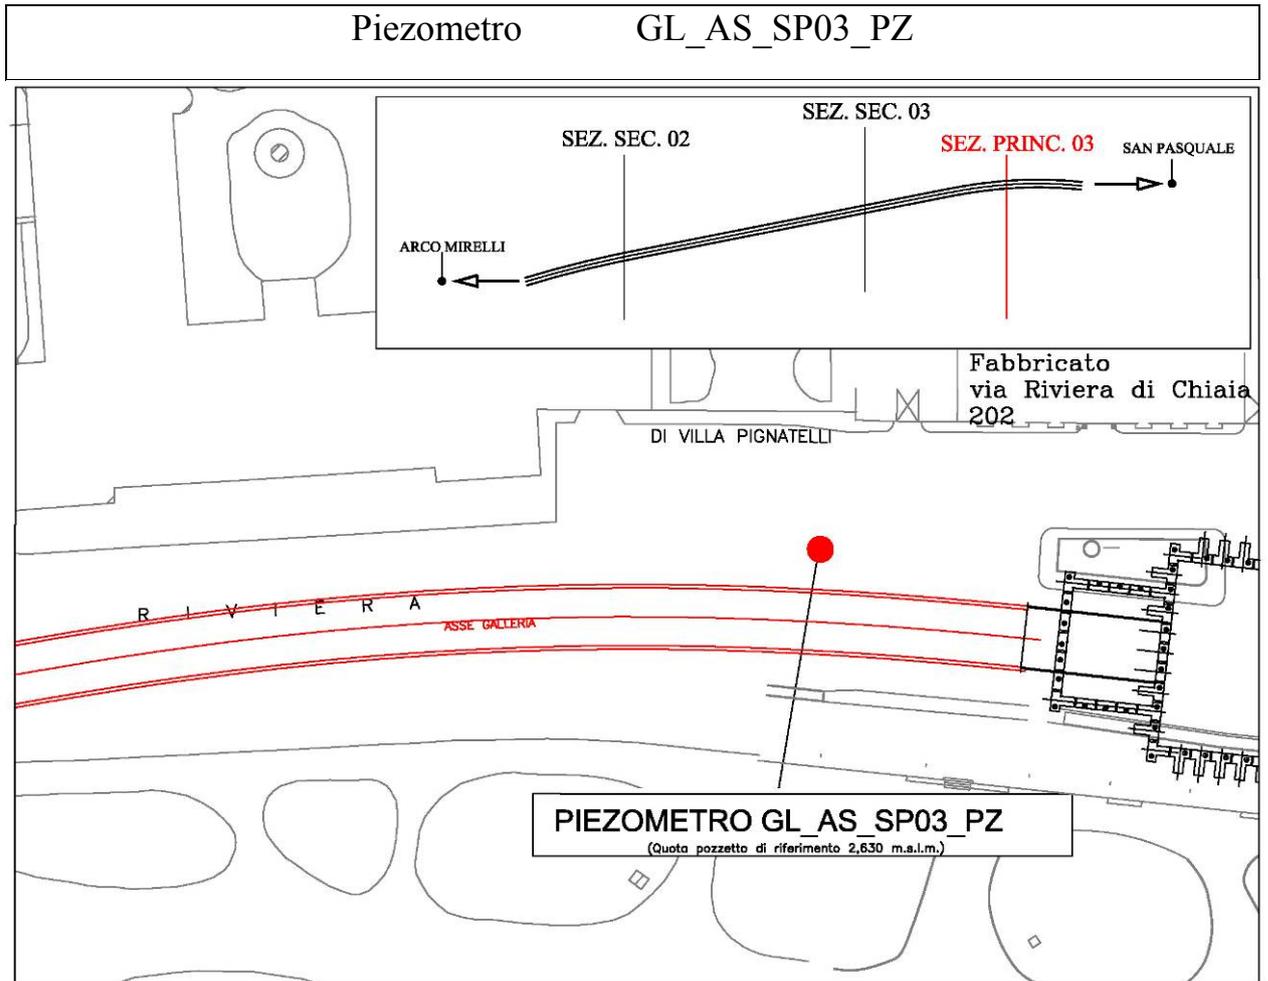
Ubicazione TRATTA ARCO MIRELLI - SAN
Tipo Strumento Piezometro Casagrande
Nome Tubo Piezometrico \ SC02
Data posa in opera 22/11/2010
Data lettura di zero 22/11/2010

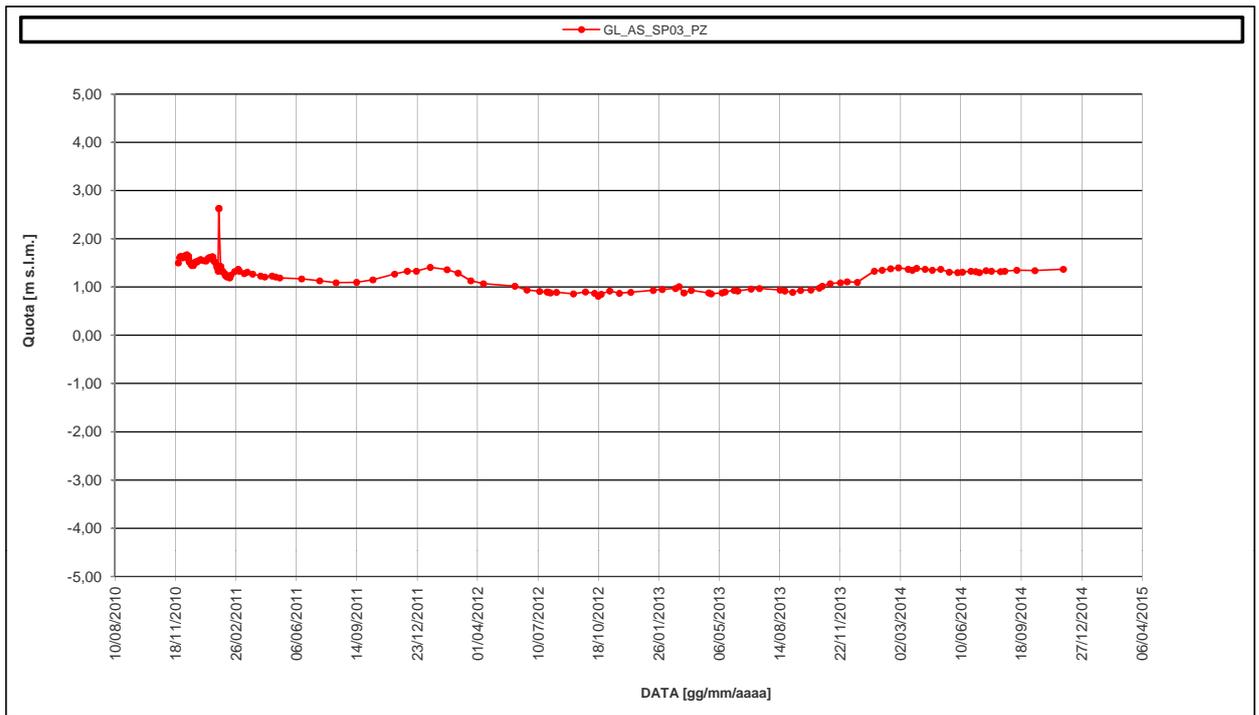
Ultima misura 137 **in data** 26/11/2014

Ubicazione TRATTA ARCO MIRELLI - SAN
Tipo Strumento Piezometro Casagrande
Nome Tubo Piezometrico \ SP03
Data posa in opera 22/11/2010
Data lettura di zero 22/11/2010

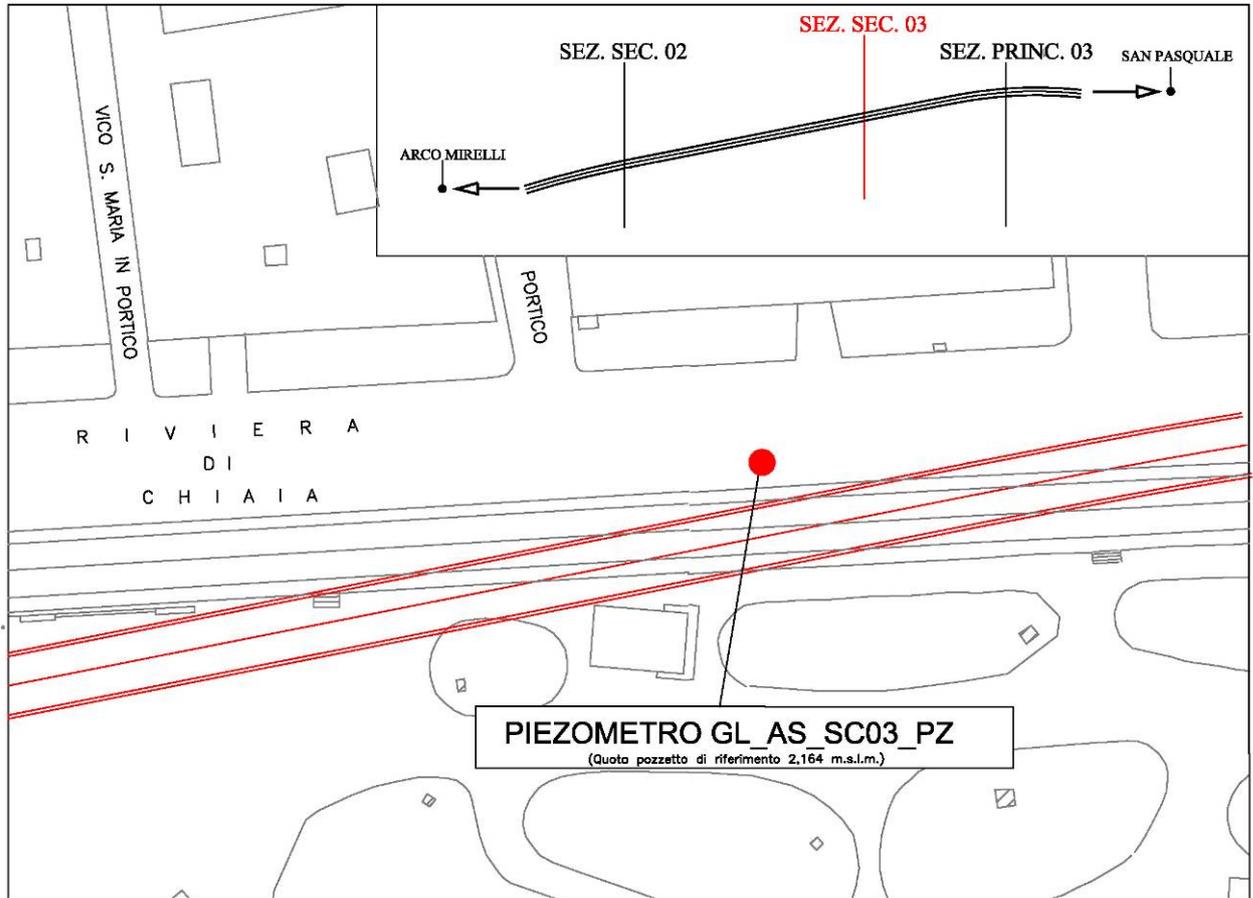
Piezometro GL_AS_SC03_PZ

NOTE
Le elaborazioni di seguito riportate includono lo storico delle misure.

Ultima misura 137 **in data** 26/11/2014

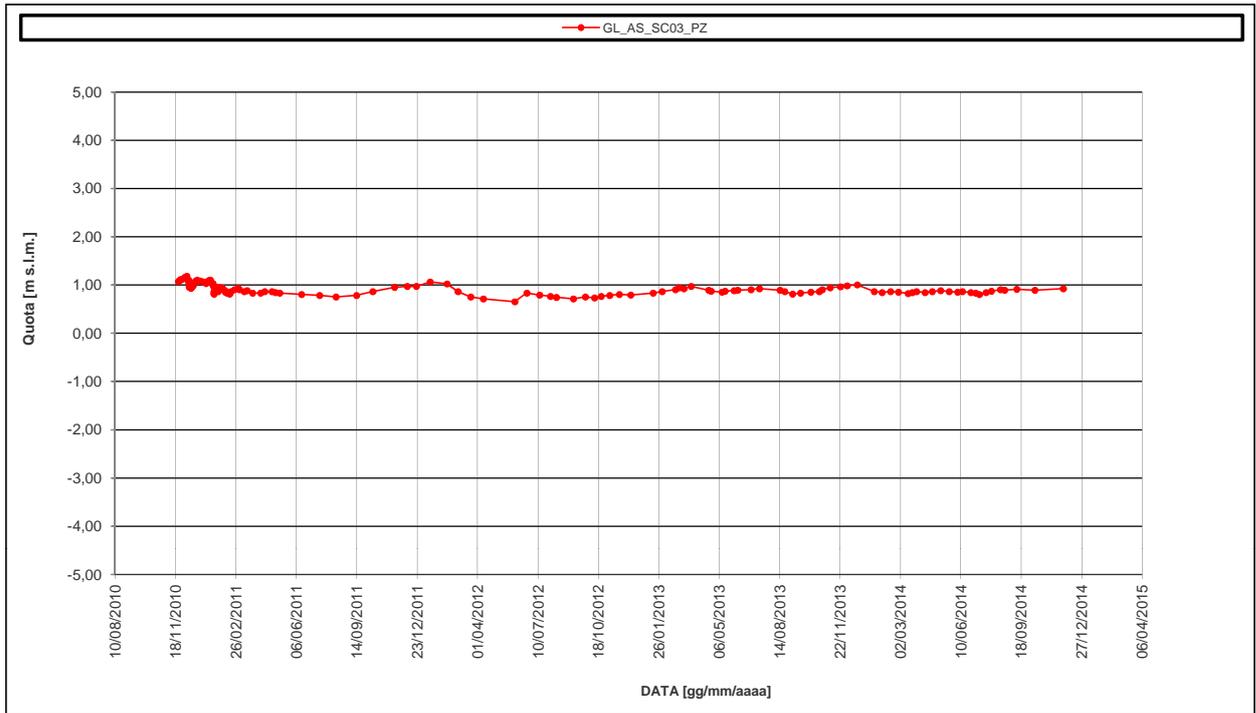
Ubicazione TRATTA ARCO MIRELLI - SAN PASQUALE
Tipo Strumento Piezometro Casagrande
Nome Tubo Piezometrico \ SC03
Data posa in opera 22/11/2010
Data lettura di zero 22/11/2010

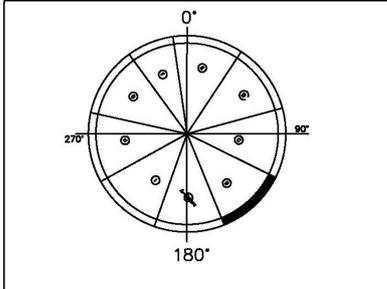
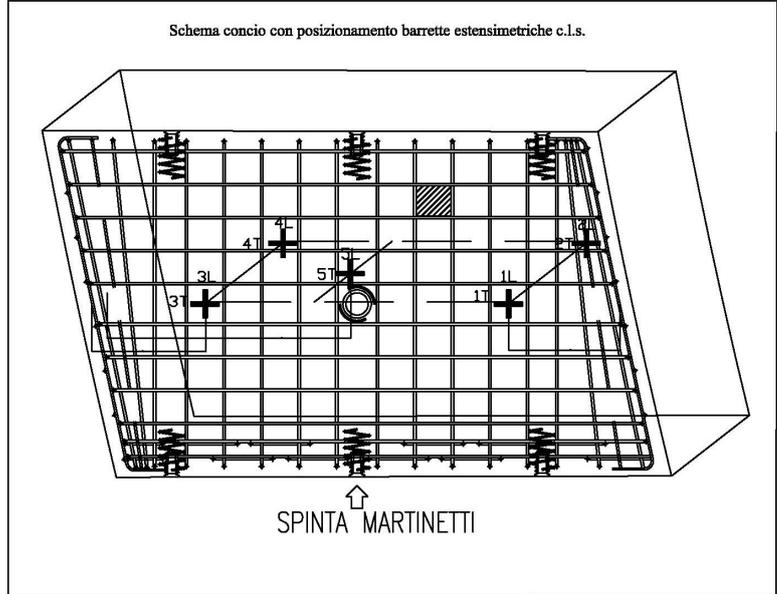
Tratta Arco Mirelli - San Pasquale: progressiva 1400,00 ANELLO 653

Posizionamento anello in galleria

Schema concio con posizionamento barrette estensimetriche c.l.s.
