# LINEA 6 – METROPOLITANA DI NAPOLI

(PRIMA EMISSIONE) – GIUGNO 2014

LINEA 6 METROPOLITANA DI NAPOLI  
PROGETTO ESECUTIVO

**OPERE CIVILI – MONITORAGGIO GEOTECNICO GEOREFERENZIATO  
REPORT DELLE MISURE – GALLERIA DI LINEA – MERGELLINA-ARCO MIRELLI**

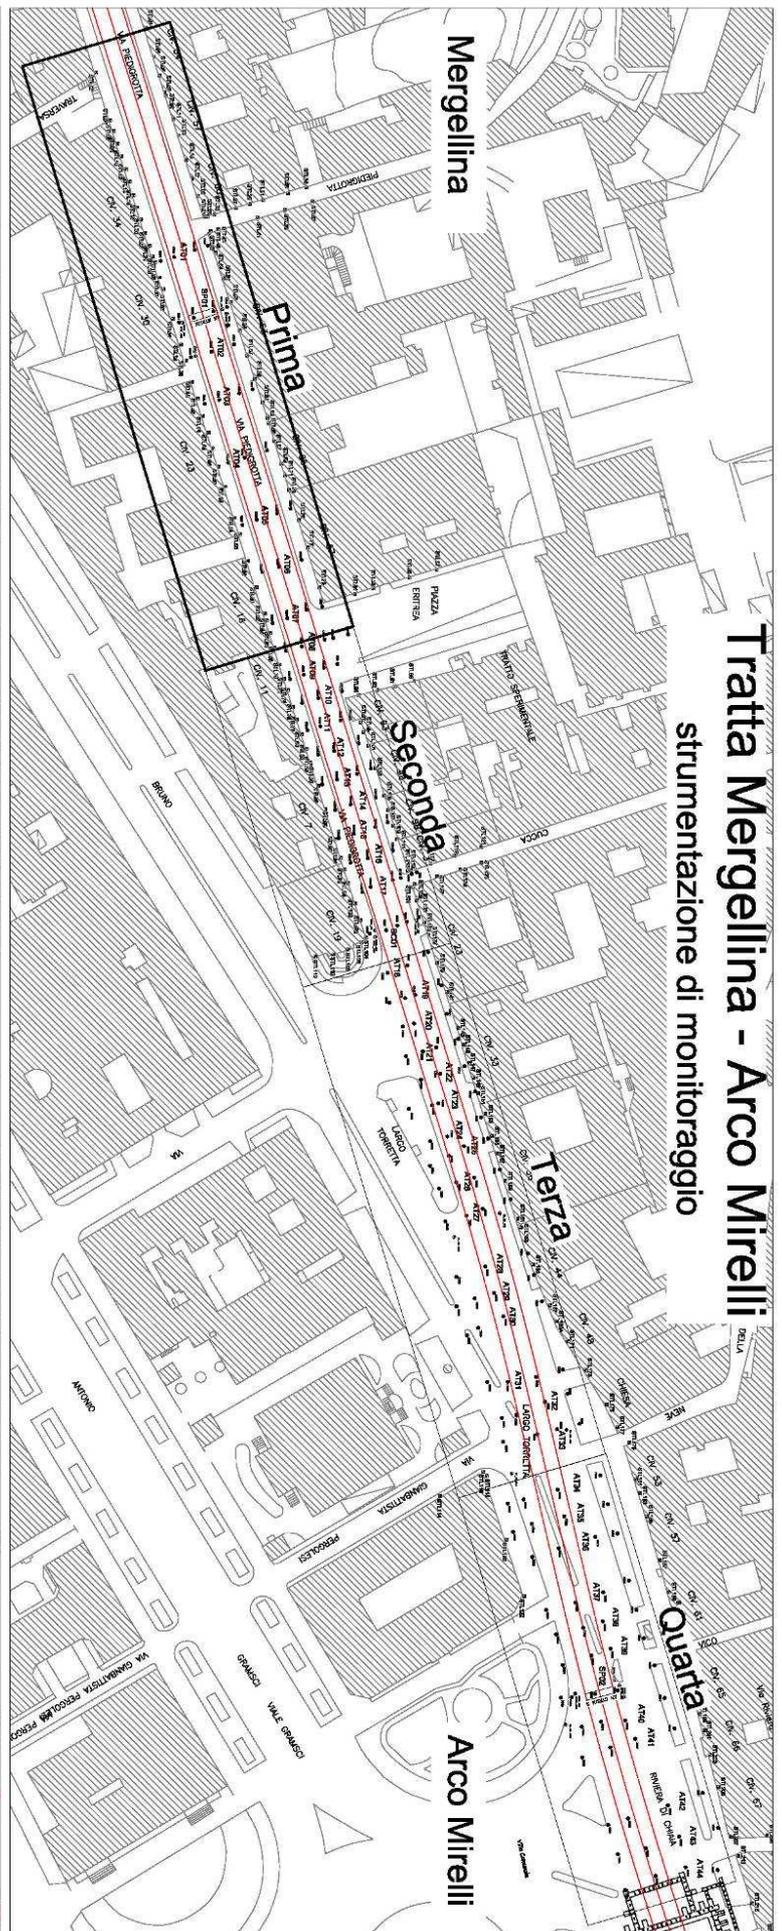
Figura 4.1.: Planimetria tratta Mergellina - Arco Mirelli, raffigurante la disposizione della prima installazione della strumentazione di monitoraggio.

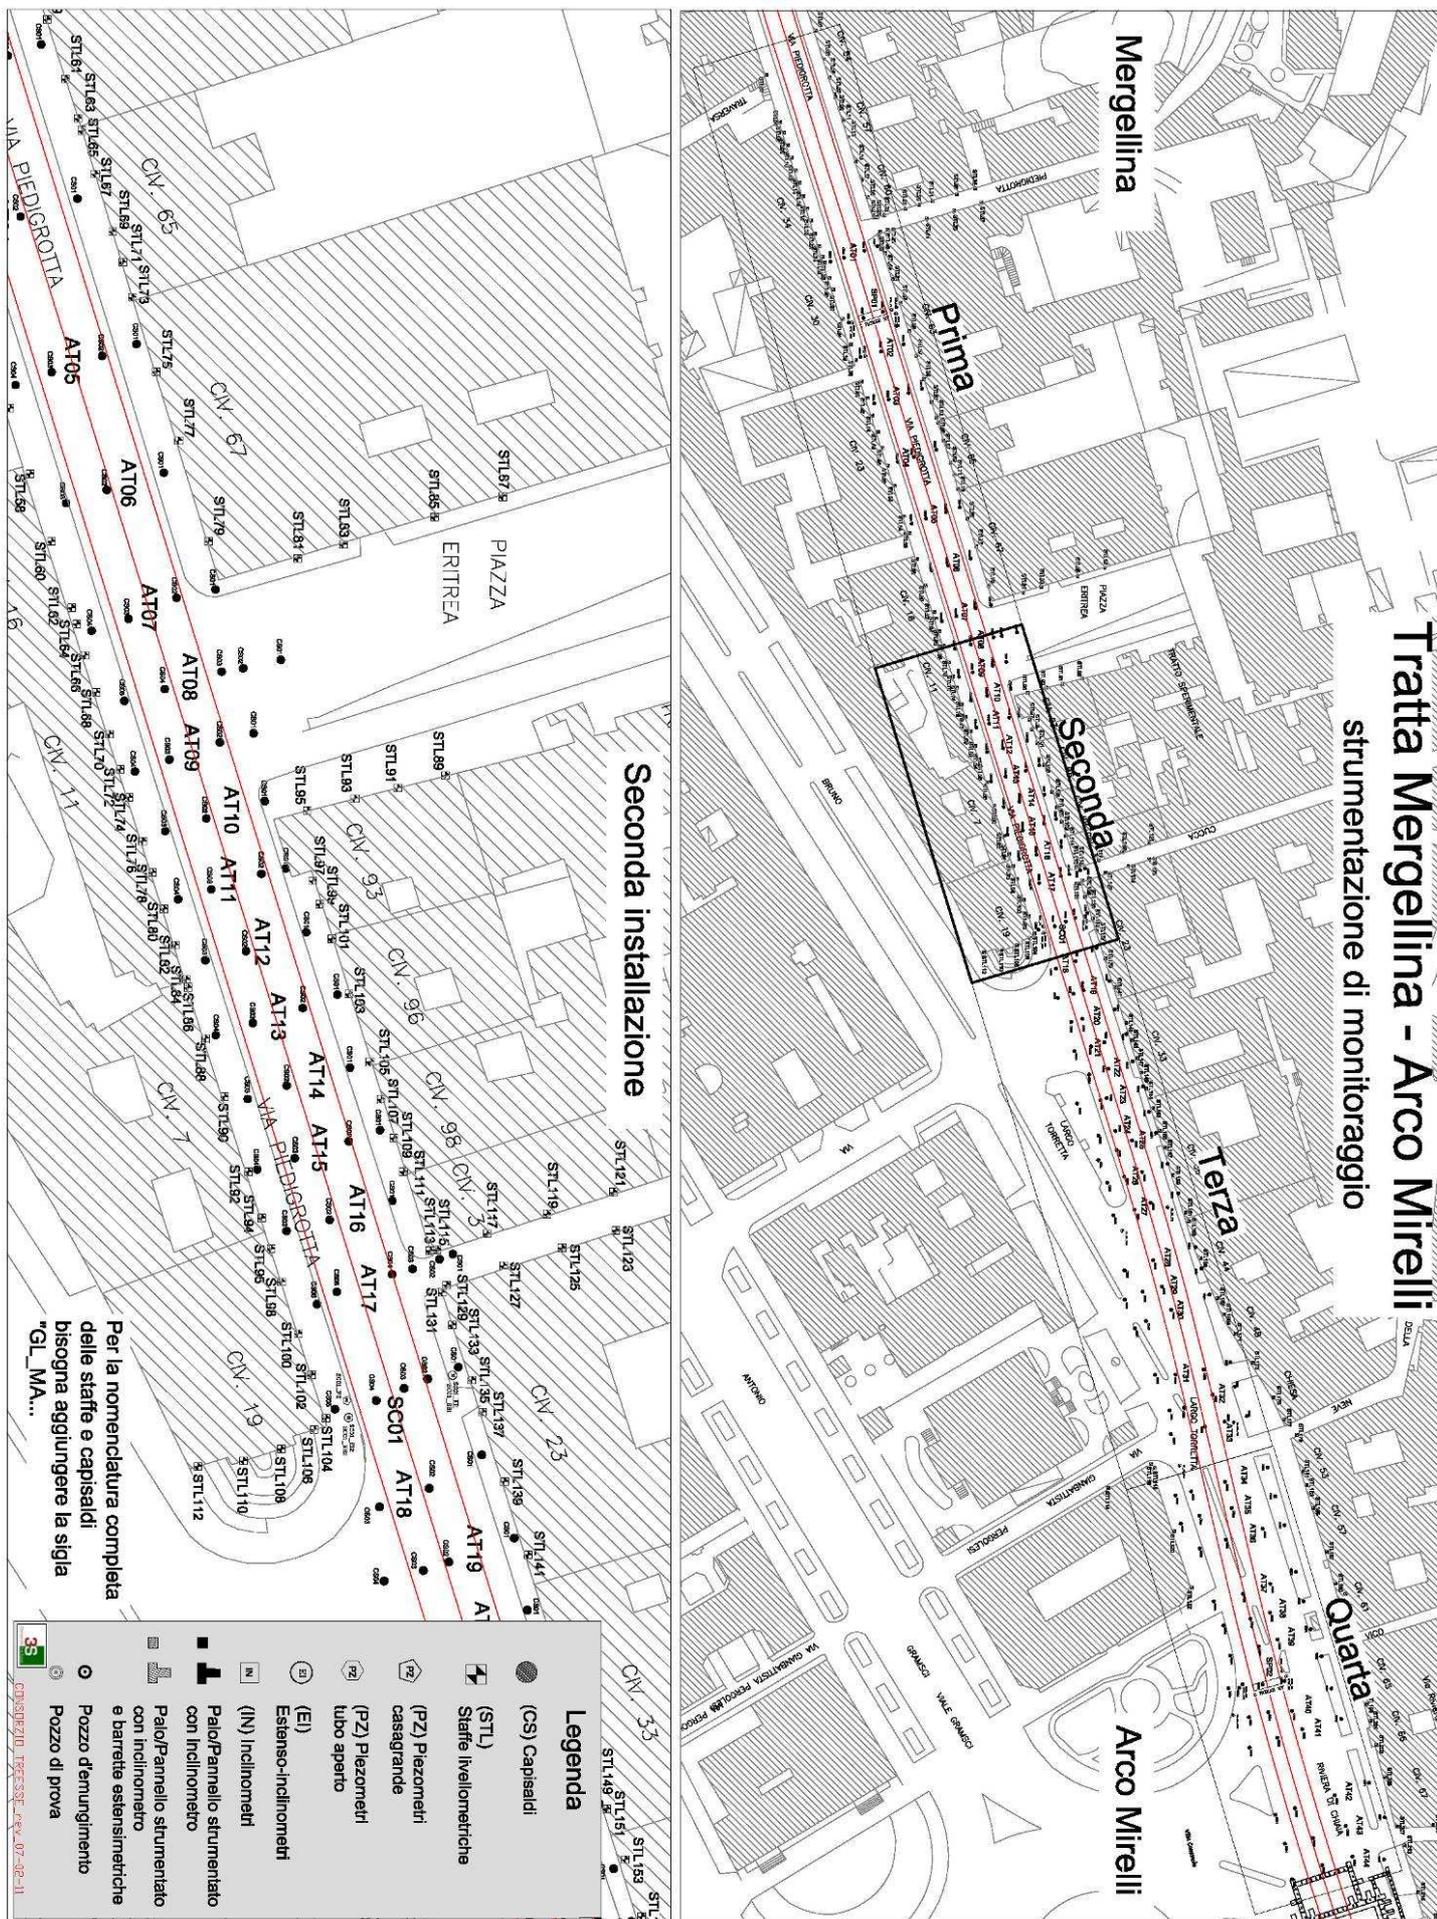
Figura 4.2.: Planimetria tratta Mergellina - Arco Mirelli, raffigurante la disposizione della seconda installazione della strumentazione di monitoraggio.

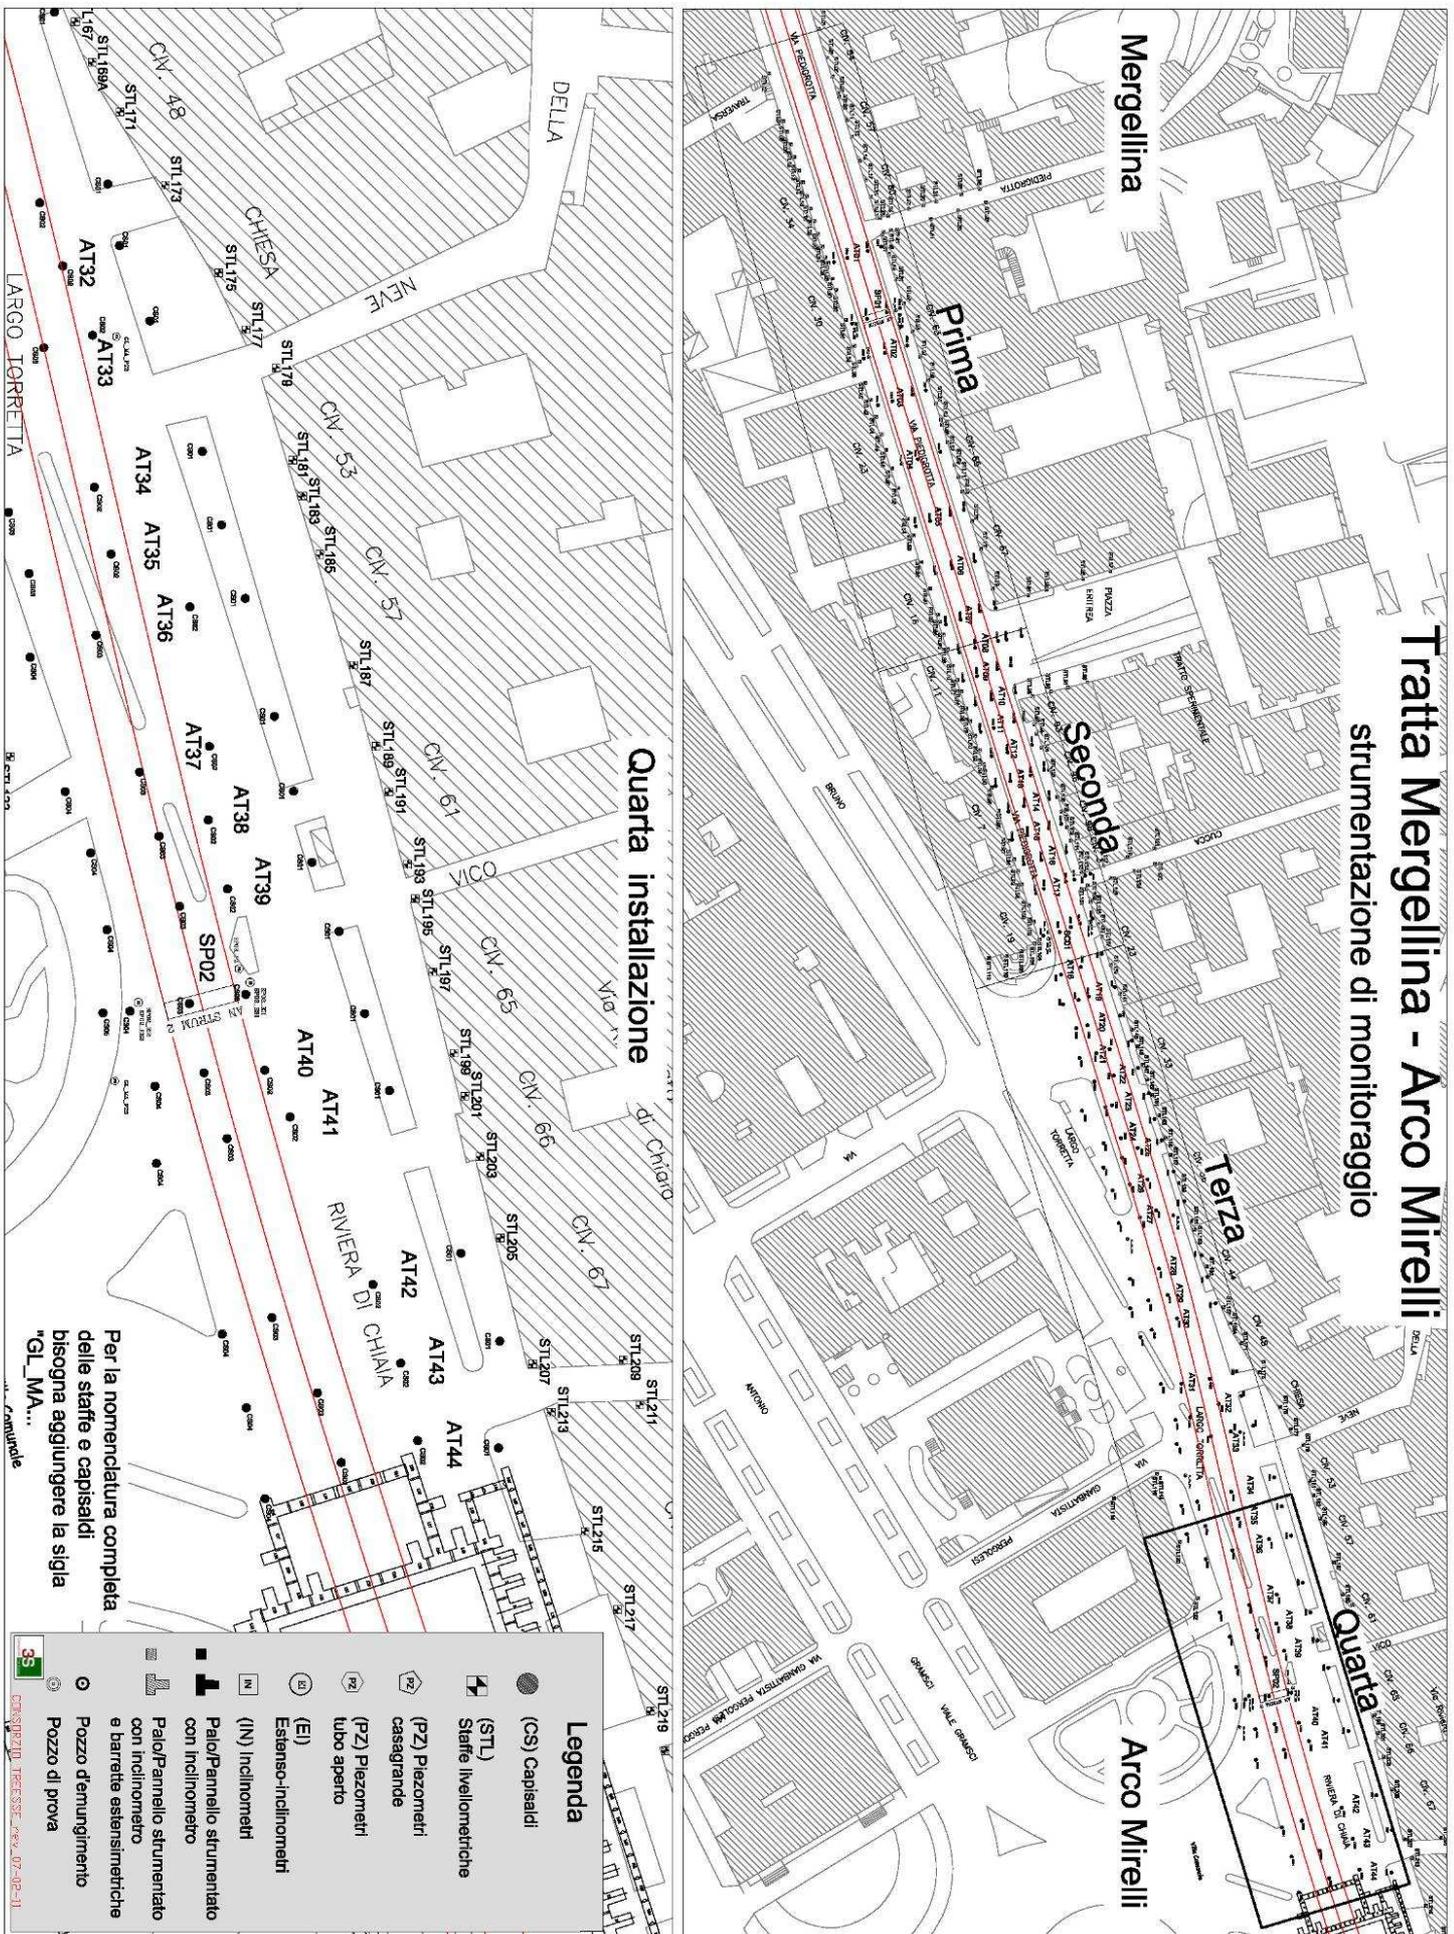
Figura 4.4.: Planimetria tratta Mergellina - Arco Mirelli, raffigurante la disposizione della quarta installazione della strumentazione di monitoraggio.
