Recupero ex complesso industriale Corradini

PROGETTO PRELIMINARE

Schede degli edifici: 1) indagine conoscitiva delle strutture e dei materiali; 2) analisi del degrado;
3) interventi di recupero edilizio

Edificio 9a
Indagine conoscitiva delle strutture e dei materiali (digitalizzazione rilievo 1982)

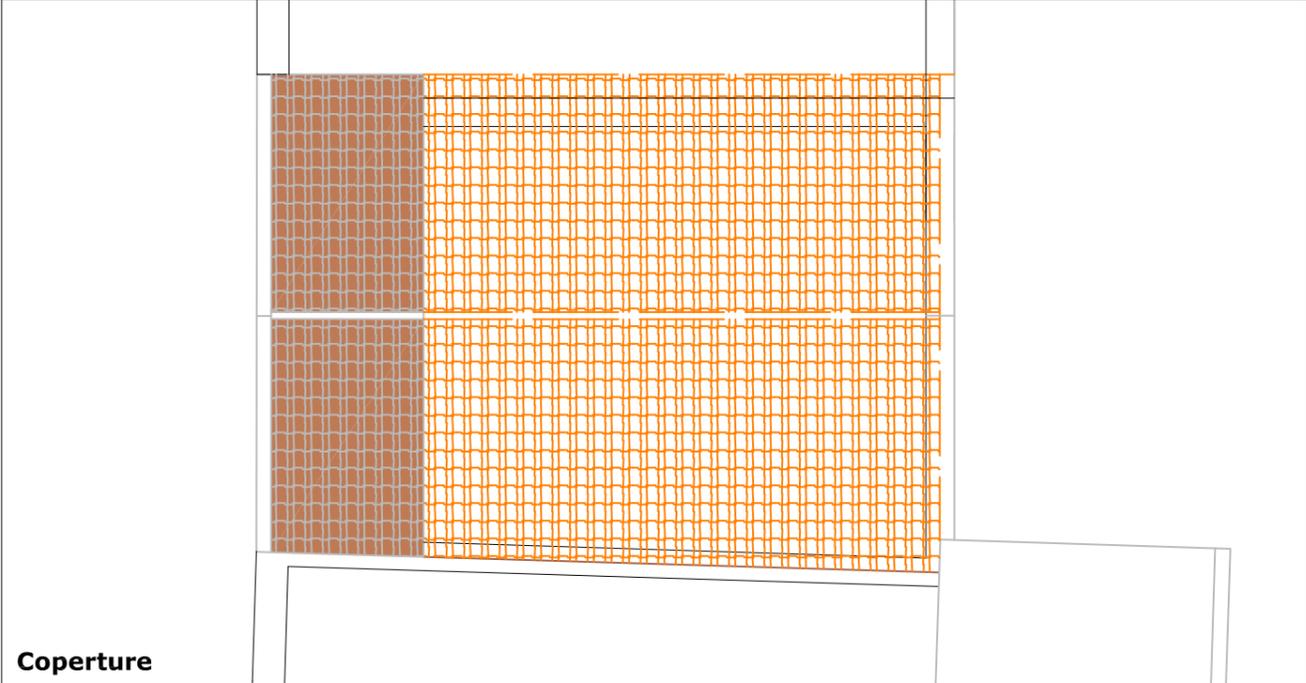
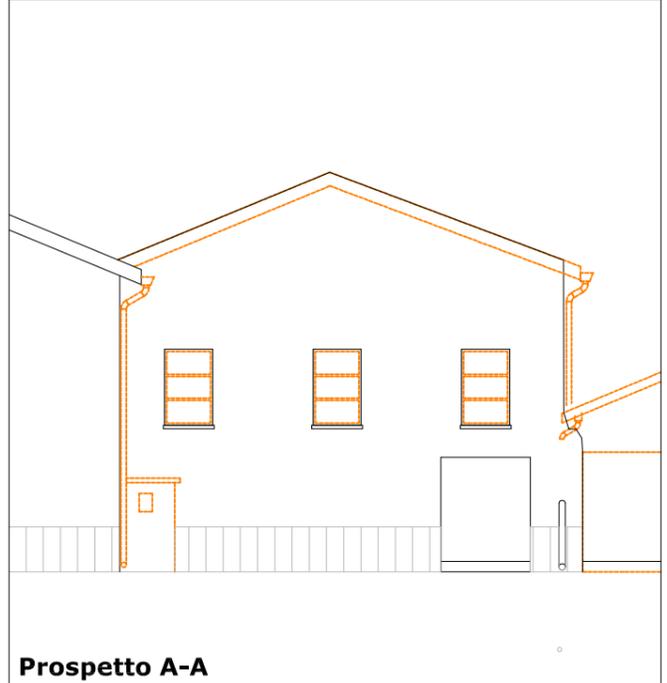
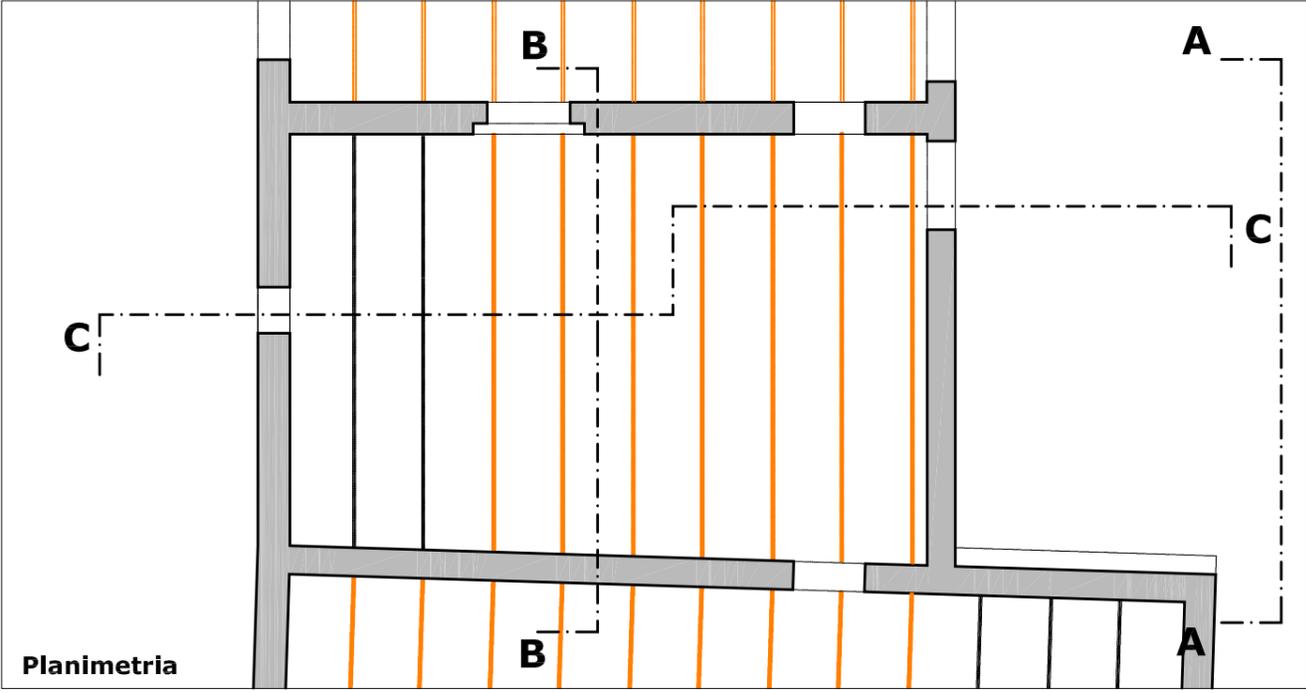
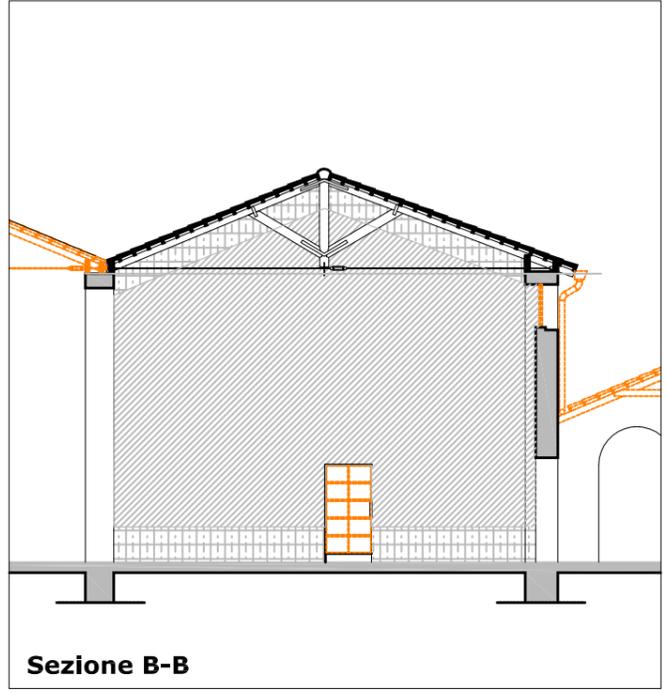
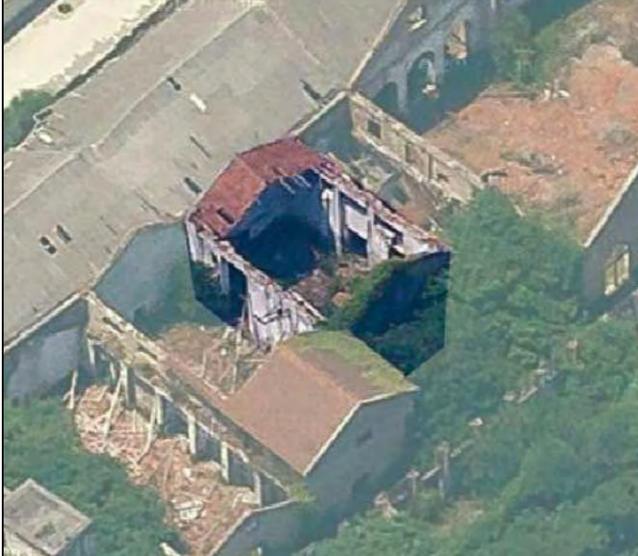
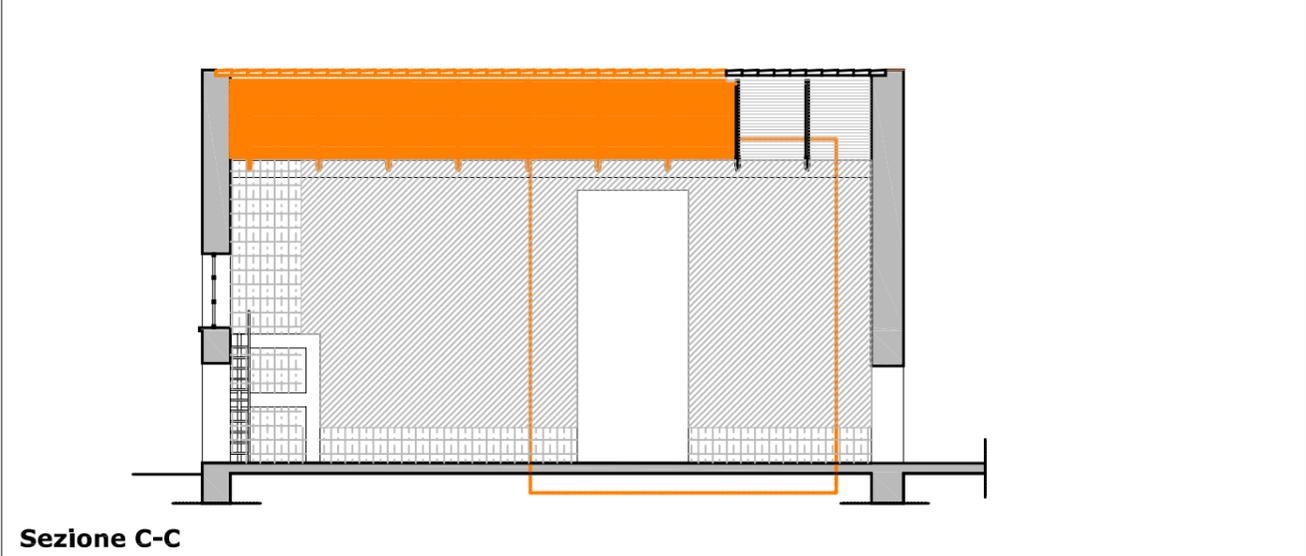
Edificio 9b
Stato dei luoghi
Analisi del degrado

- Coperture**
 superficie crollata mq 229 (tegole e arcarecci)
 n. 7 capriate in legno con catena in acciaio asportate
- Murature in elevazione**
 superficie muraria fortemente degradata mq 182 vpp
 superficie muraria con deterioramento non approfondito mq 575 vpp
 superficie con intonaci deteriorati mq 635 vpp
- Pavimentazione**
 superficie con presenza di degrado degli strati esterni mq 215
- Infissi**
 n. 7 infissi asportati o non recuperabili

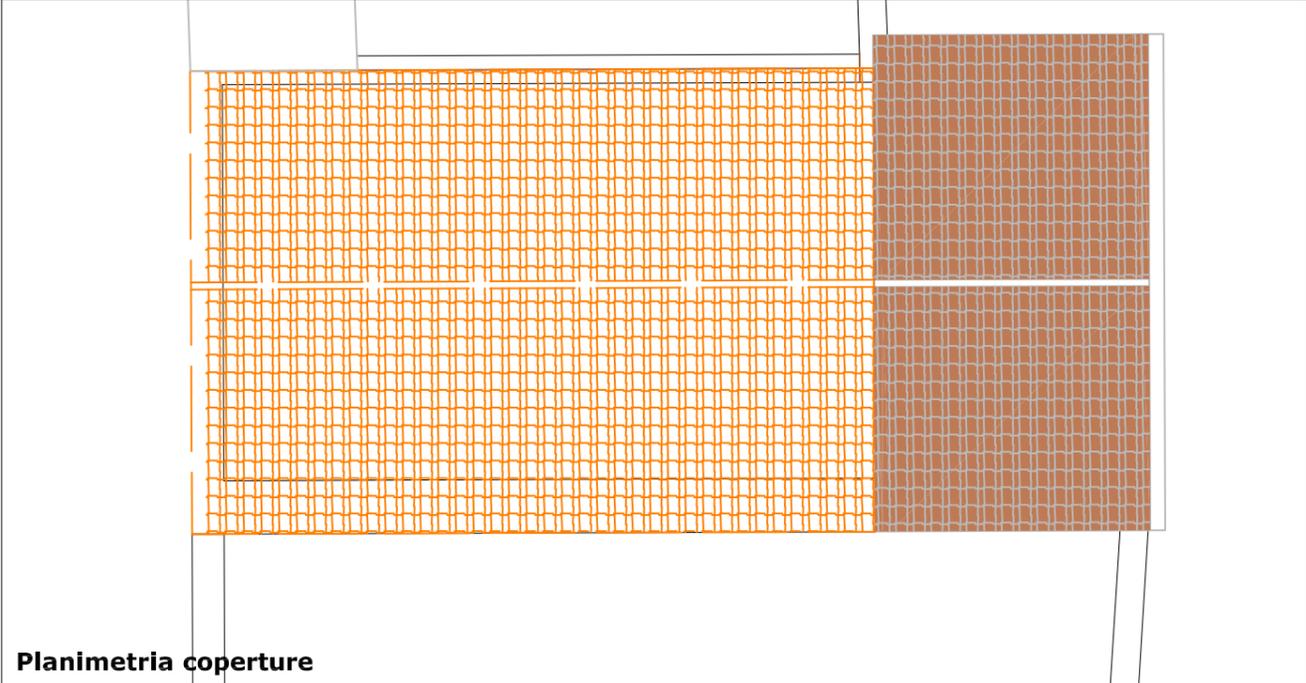
Planimetria coperture

- Coperture**
 superficie crollata mq 271 (tegole e arcarecci)
 n. 9 capriate in legno con catena in acciaio asportate
- Murature in elevazione**
 superficie muraria fortemente degradata mq 96 vpp
 superficie muraria con deterioramento non approfondito mq 749 vpp
 superficie con intonaci deteriorati mq 721 vpp
- Pavimentazione**
 superficie con presenza di degrado degli strati esterni mq 284
- Infissi**
 n. 10 infissi asportati o non recuperabili

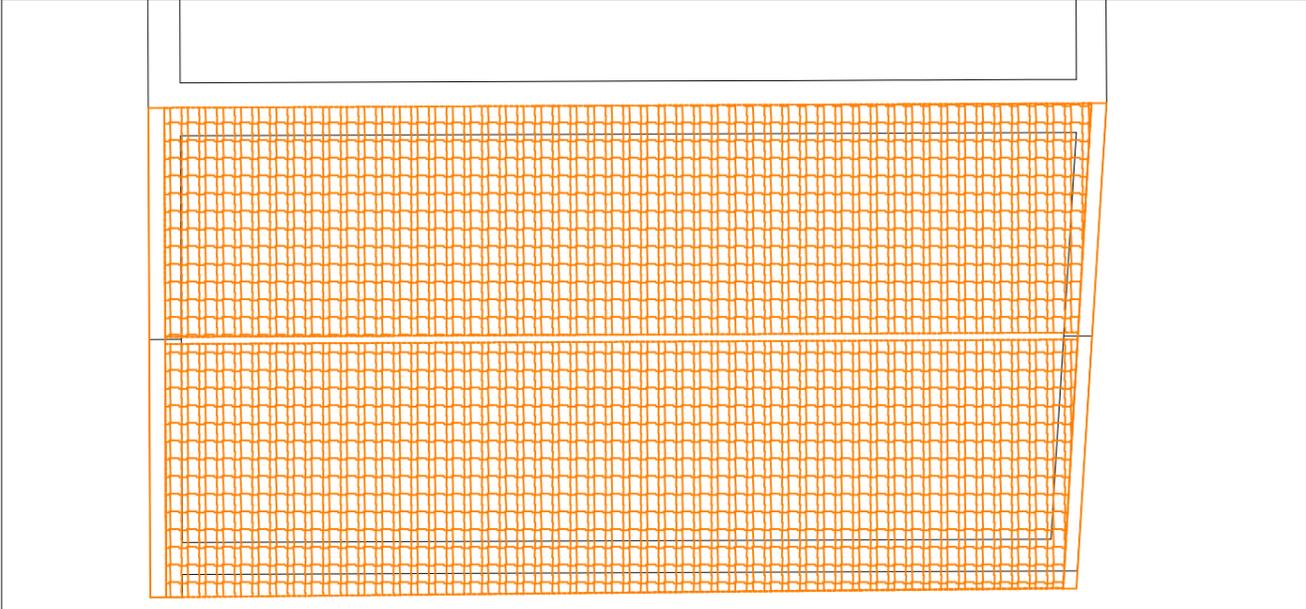
Coperture

- Coperture**
 superficie crollata mq 385 (tegole e arcarecci)
 n. 13 capriate in legno con tirante in acciaio asportate
- Murature in elevazione**
 superficie muraria fortemente degradata mq 159 vpp
 superfici murarie con deterioramento non approfondito mq 621 vpp
 superfici con intonaci a calce deteriorati mq 633 vpp
- Pavimentazione**
 superficie con presenza di degrado degli strati esterni mq 286
- Infissi**
 n. 3 infissi asportati e comunque non recuperabili

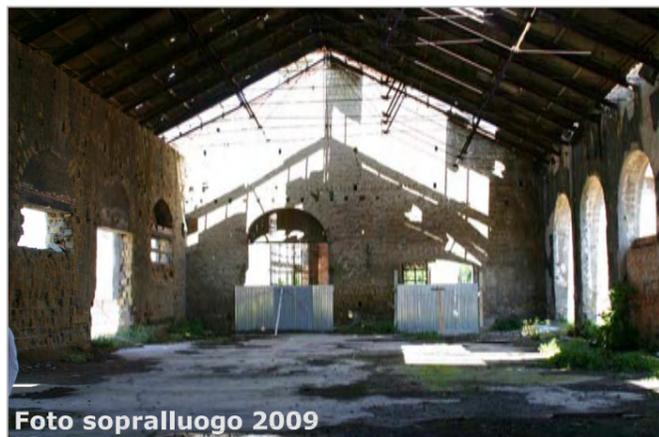
Foto sopralluogo 2009

- Coperture**
 superficie crollata mq 63
- Murature in elevazione**
 Superficie muraria fortemente degradata mq 260
 Superficie muraria con deterioramento approfondito mq 917
- Pavimentazione**
 superficie con presenza di degrado degli strati esterni mq 450
- Infissi**
 n. 4 infissi asportati e comunque non recuperabili
- Elementi architettonici di rilievo**
 n. 1 capriate tipo Polanceau in ferro e legno asportate

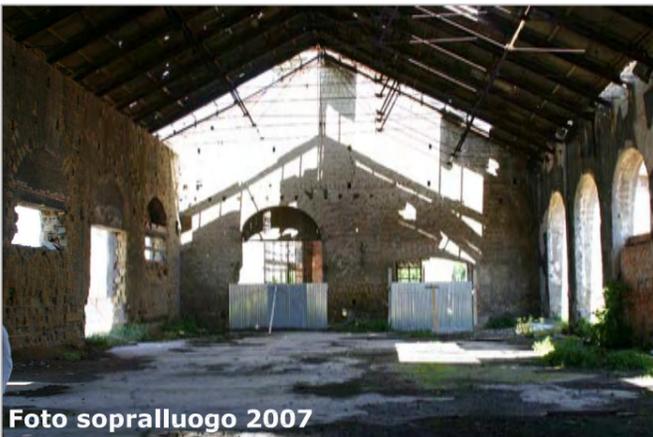
Foto sopralluogo 2007

- Coperture**
 superficie crollata mq 380
- Murature in elevazione**
 Superficie muraria fortemente degradata mq 413
 Superficie muraria con deterioramento approfondito mq 1.239
- Pavimentazione**
 superficie con presenza di degrado degli strati esterni mq 790
- Infissi**
 n. 6 infissi asportati e comunque non recuperabili
- Elementi architettonici di rilievo**
 n. 11 capriate tipo Polanceau in ferro e legno asportate

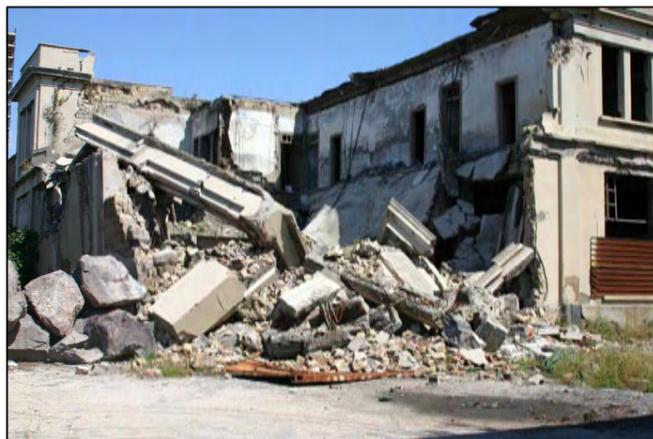
Scheda 1

Solai

superficie crollata

Pilastrini in cls armato deteriorati n. 27

superficie muraria fortemente degradata

superfici murarie con deterioramento non approfondito

superfici con intonaci deteriorati mq 1.523 vpp

superficie con presenza di degrado degli strati esterni mq 778

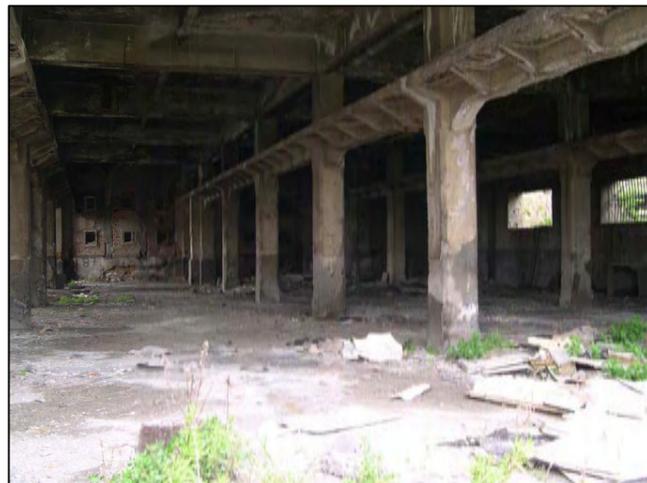
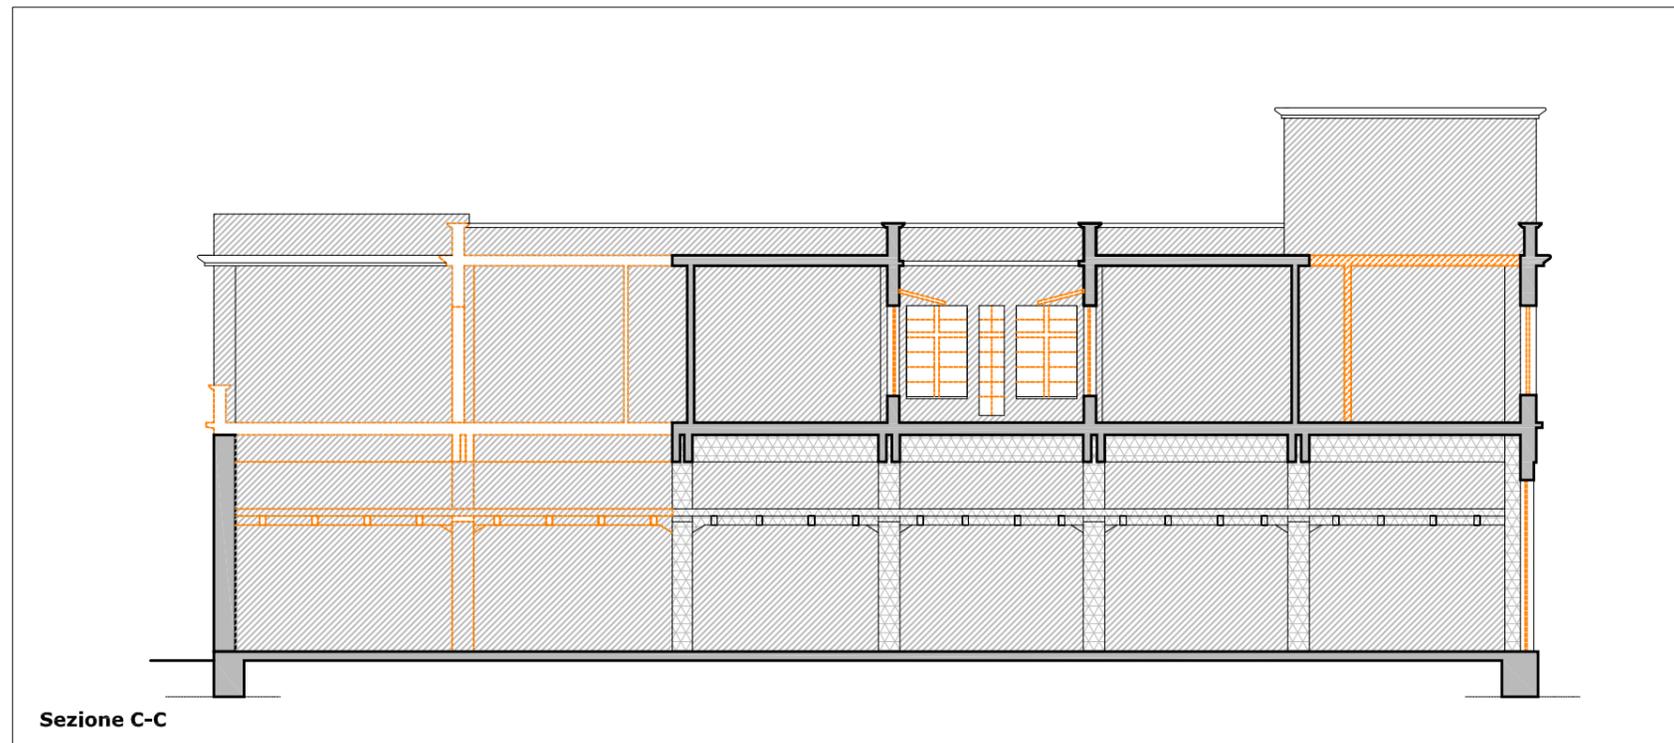
Scheda 2

Solai

superficie crollata mq 250

superficie muraria fortemente degradata

superfici murarie con deterioramento non approfondito mq 1.300

superfici con intonaci deteriorati mq 490 vpp

superficie con presenza di degrado degli strati esterni mq 569

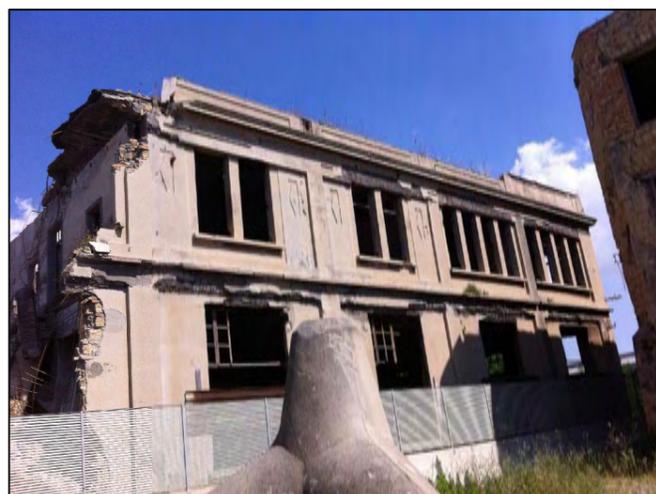
Scheda 3

Solai

superficie crollata mq 132

superfici murarie con deterioramento non approfondito mq 240

superficie con presenza di degrado degli strati esterni mq 590

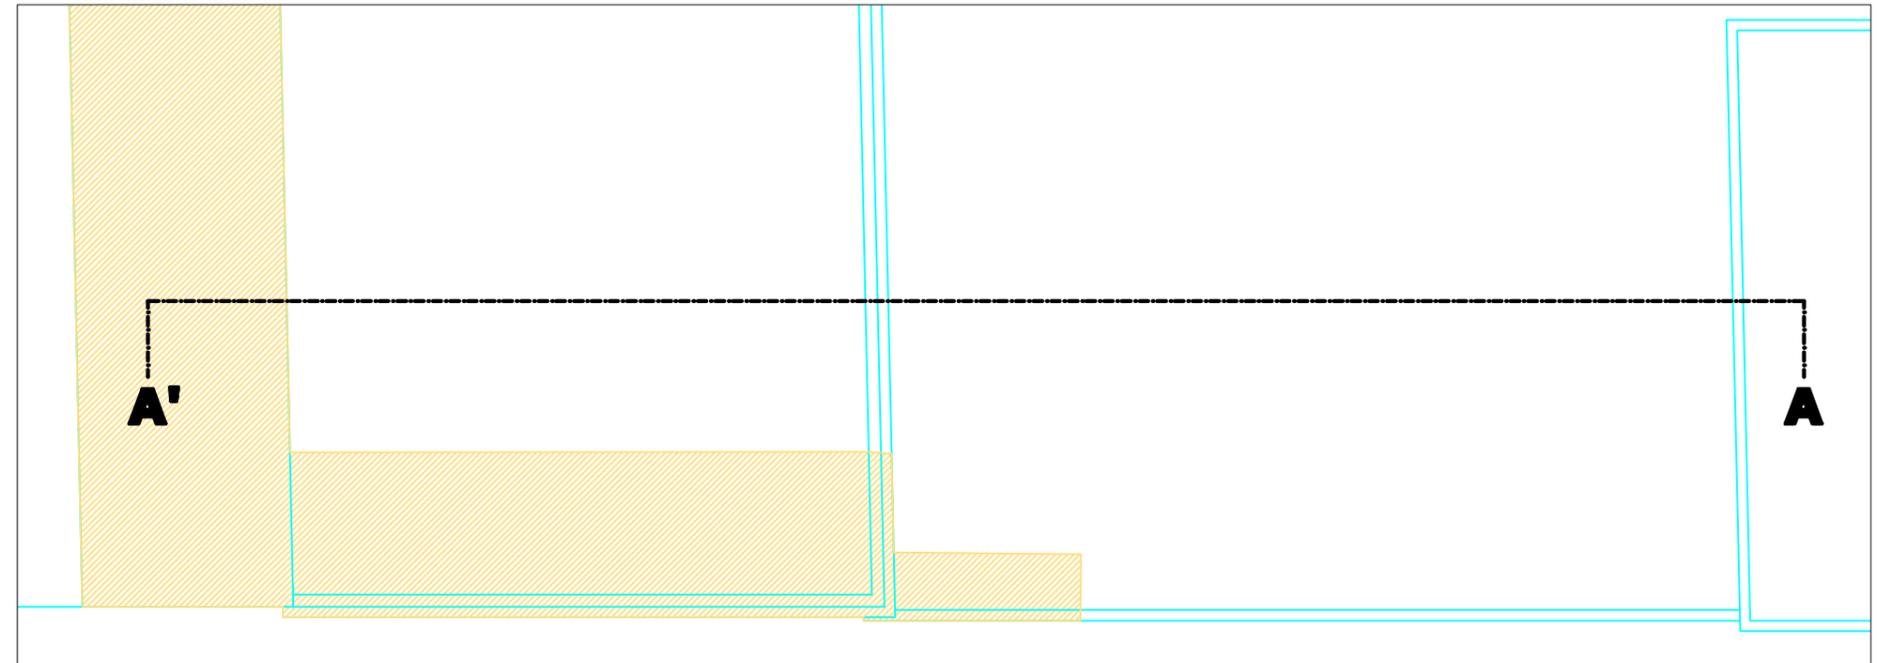
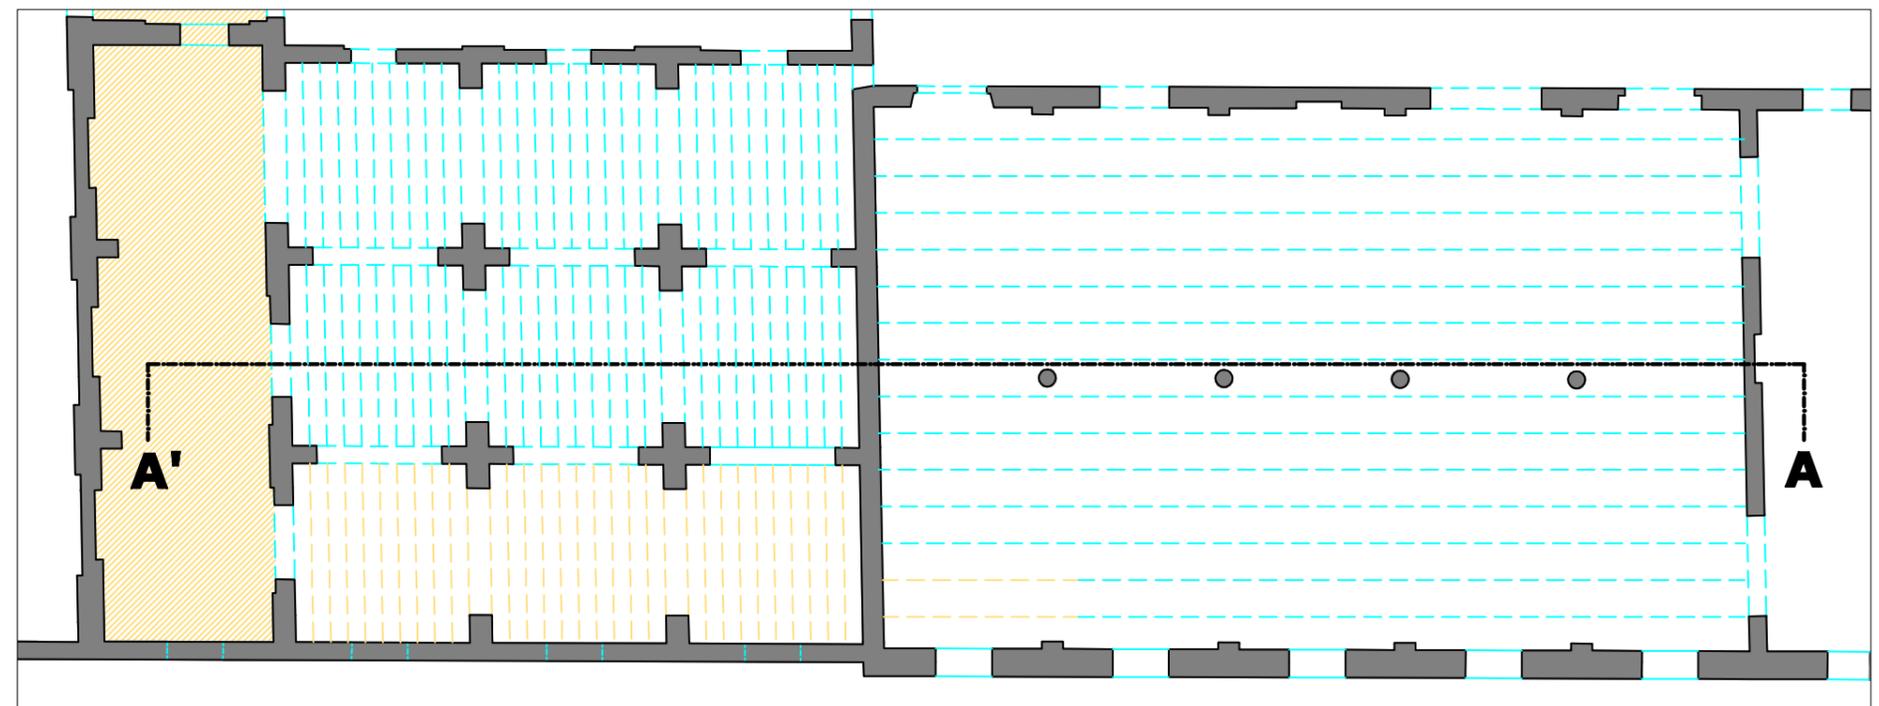
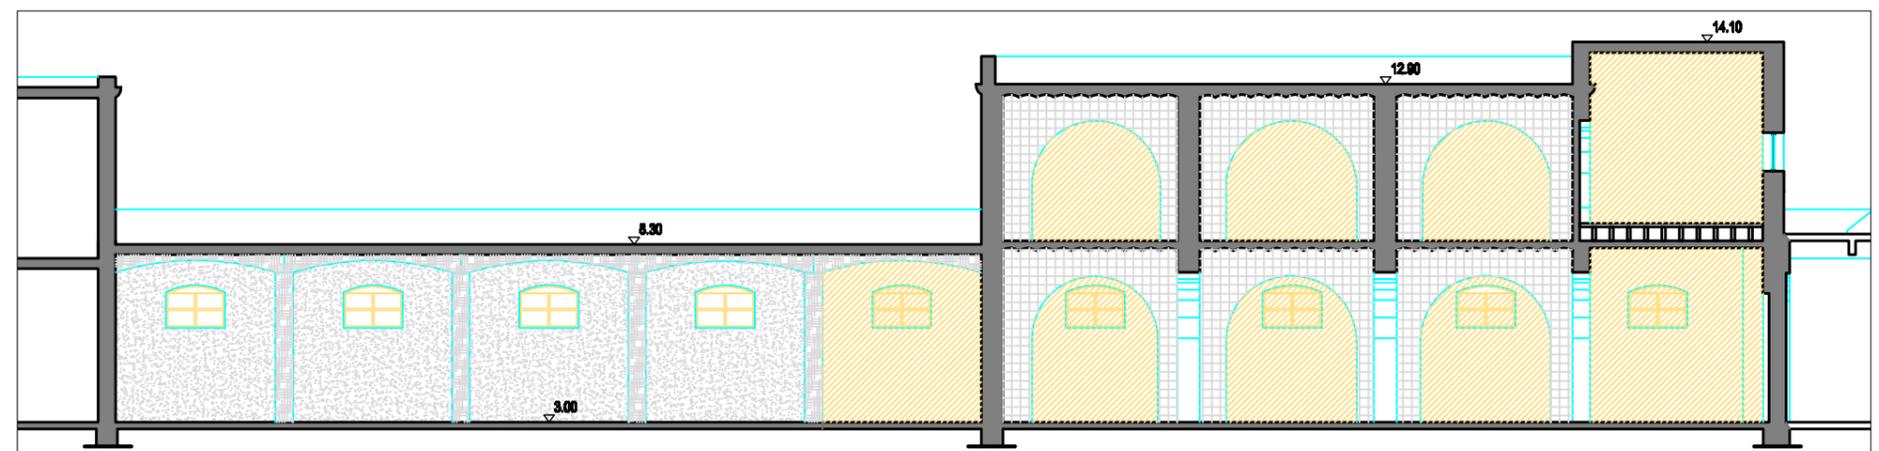
Stato dei luoghi Analisi del degrado

Coperture

superficie crollata mq 245

superficie muraria fortemente degradata mq 168

superficie con presenza di degrado degli strati esterni
