## **RELAZIONE TECNICA DESCRITTIVA D'INTERVENTO**

**OGGETTO: INTERVENTI DI RESTAURO E RIQUALIFICAZIONE DEL CROCIFISSO DI VICO CROCE A CARIATI.**

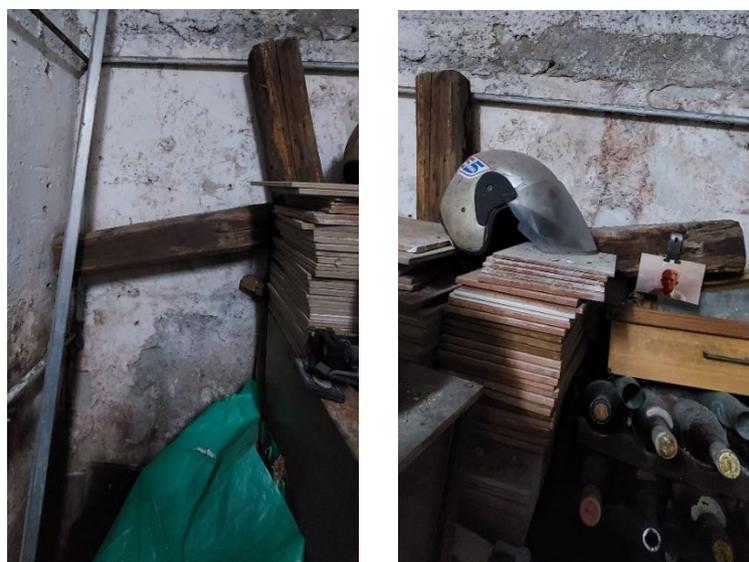
Figura 6, 7 - Croce lignea databile 1836, ritrovata nei depositi nei pressi della Chiesa di S. Maria del Carmine alla Concordia.

L'originaria Croce databile al 1836 è visibilmente compromessa. Anch'essa come l'attuale è marcita nella parte bassa dove è tagliata e numerose sono le lesioni che l'attraversano, come fori relativi ad un attacco xilofago.
