Recupero ex complesso industriale Corradini

PROGETTO PRELIMINARE

EGPROG10

Schede degli edifici: 1) indagine conoscitiva delle strutture e dei materiali; 2) analisi del degrado;
3) interventi di recupero edilizio

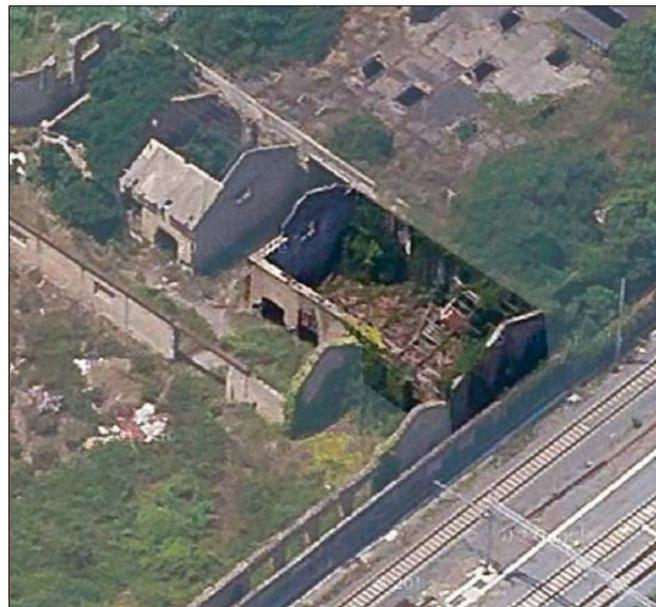
foto - 2012

superficie crollata mq 340 (tegole e arcarecci)
n. 11 capriate in legno con catena in acciaio asportate

superficie muraria fortemente degradata mq 140 vpp
superfici murarie con deterioramento non approfondito mq 374 vpp

superficie con presenza di degrado degli strati esterni mq 280

n. 8 infissi asportati e comunque non recuperabili

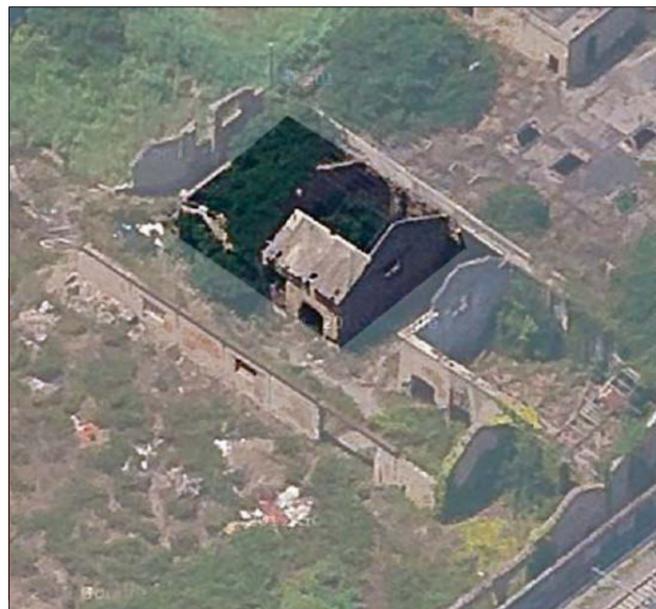
foto - 2012

superficie muraria fortemente degradata mq 140 vpp
superfici murarie con deterioramento non approfondito mq 374 vpp

superficie con presenza di degrado degli strati esterni mq 280

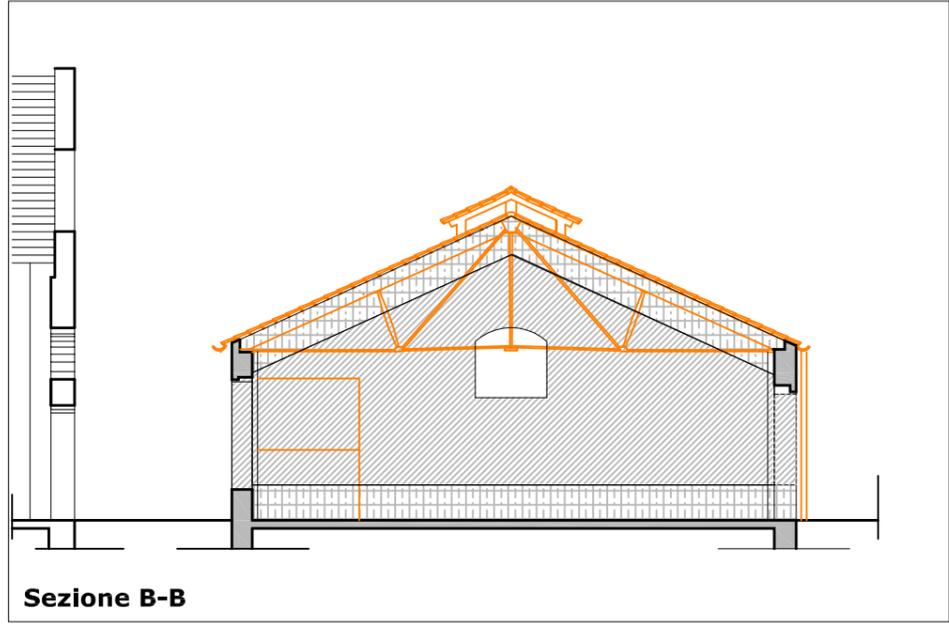
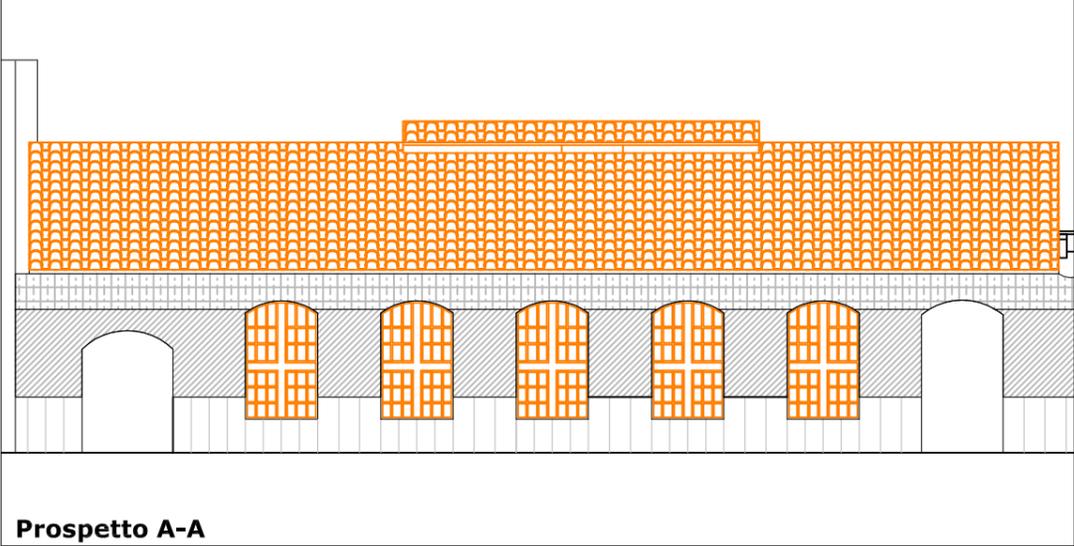
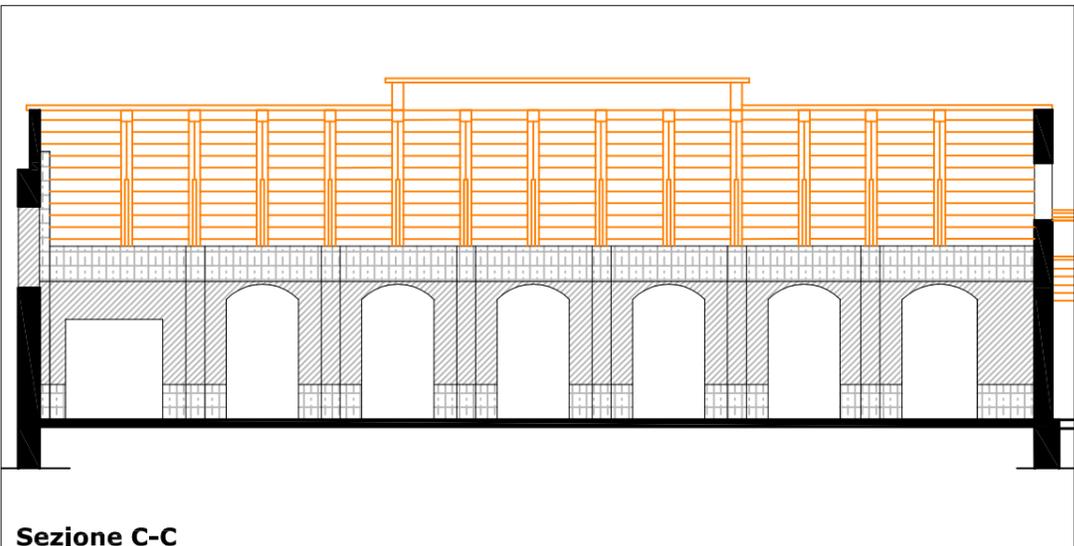
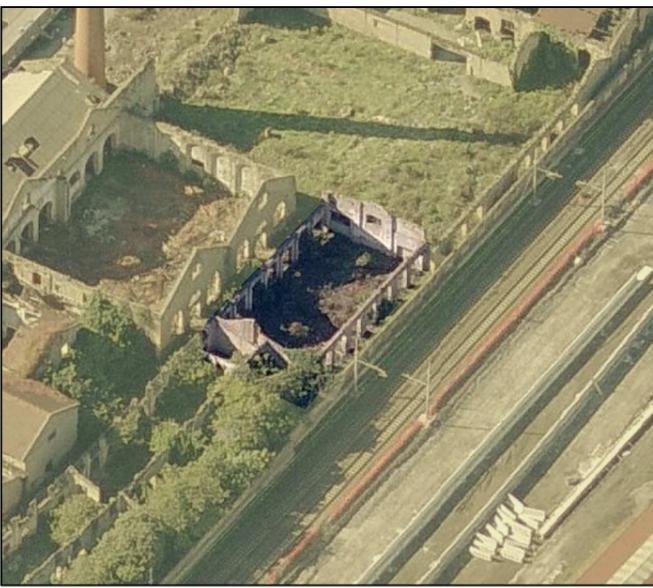
Edificio 6
Stato dei luoghi
Analisi del degrado

- Coperture**
 superficie crollata mq.573
 n.14 capriate in ferro asportate
- Murature in elevazione**
 Superficie muraria fortemente degradata mq.245,80
 Superficie muraria con deterioramento approfondito mq. 494,50
- Pavimentazione**
 Superficie con presenza di degrado degli strati esterni mq 407
- Infissi**
 Asportati n. 11

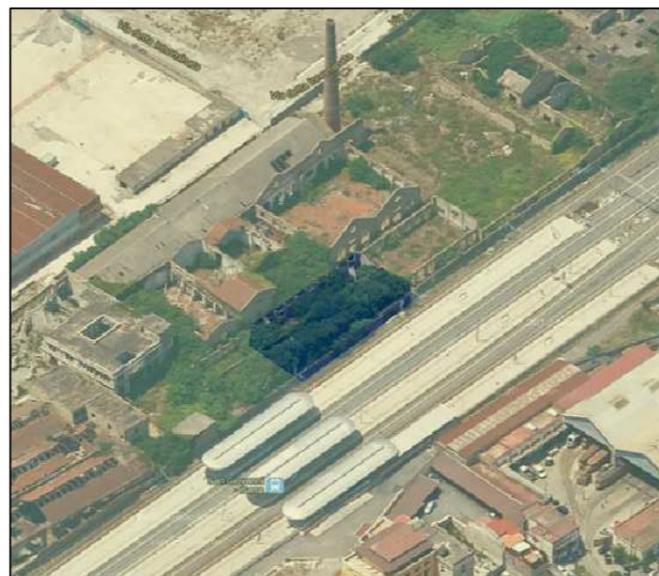
Edificio 7a
Stato dei luoghi
Analisi del degrado

Coperture

superficie crollata mq 655

Superficie muraria fortemente degradata mq 316

Superficie muraria con deterioramento approfondito mq 366

Superficie con presenza di degrado degli strati esterni mq 540

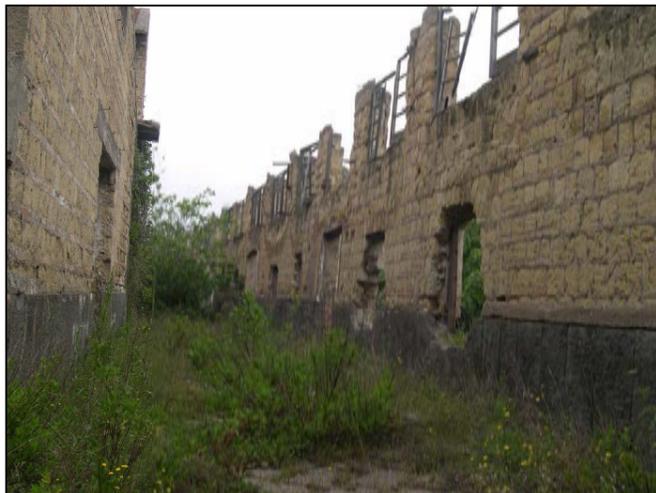
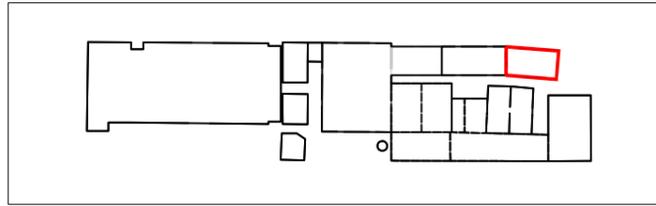
Edificio 7b
Stato dei luoghi
Analisi del degrado

superficie crollata mq 515

Superficie muraria esterna crollata mq 59

Superficie muraria fortemente degradata mq 308

Superficie muraria con deterioramento approfondito mq 302

Superficie con presenza di degrado degli strati esterni 425

Asportati

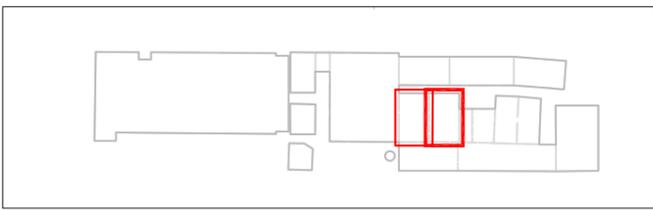
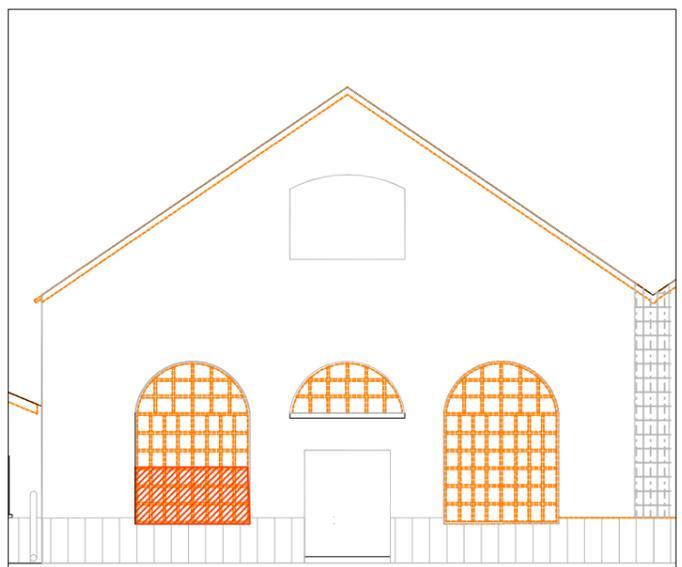
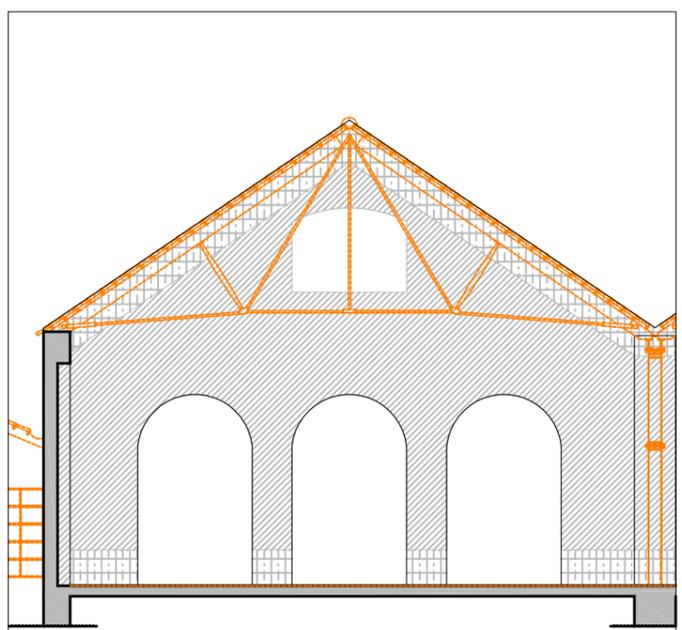
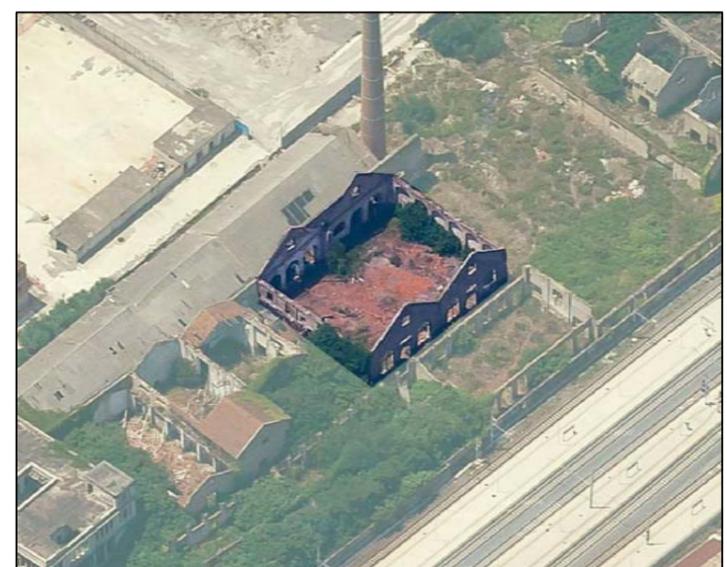
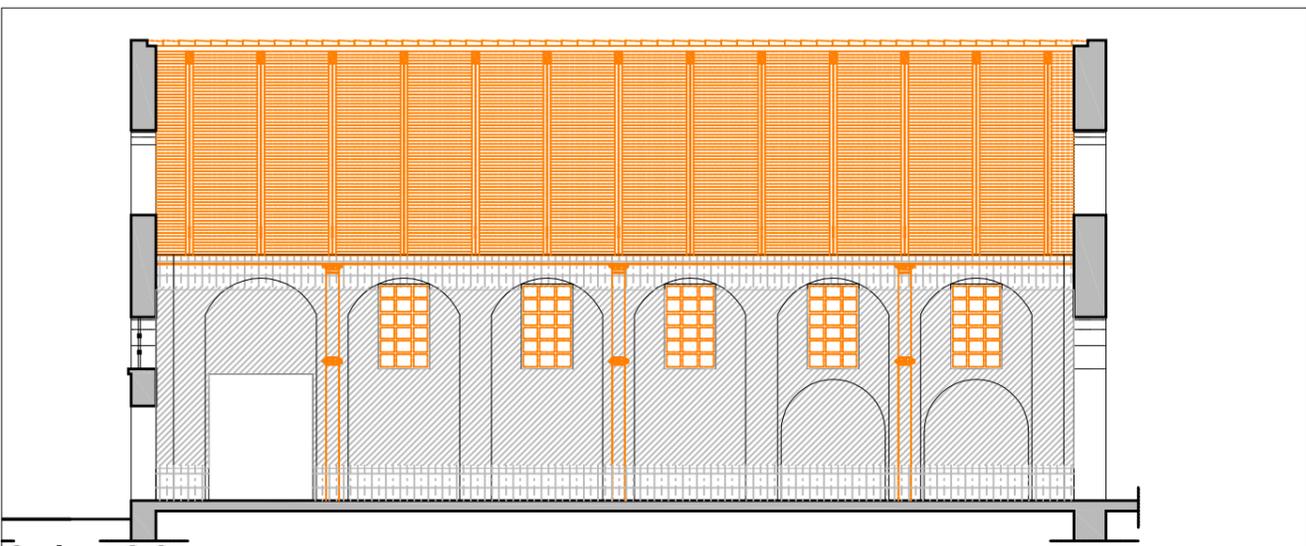
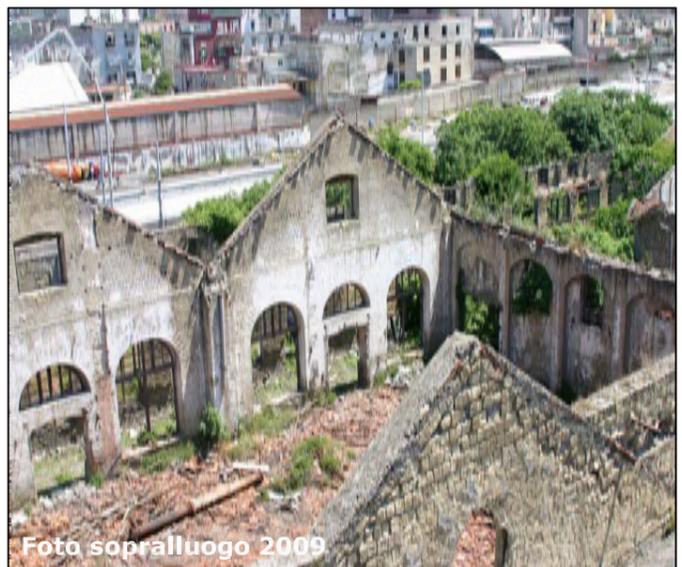
Stato dei luoghi
Analisi del degrado

- Coperture**
superficie crollata mq 1.198 (tegole e arcarecci)
n. 26 capriate tipo Poleanceau asportate
- Murature in elevazione**
superficie muraria fortemente degradata mq 282 vpp
superficie muraria con deterioramento non approfondito mq 1.026 vpp
superficie con intonaci deteriorati mq 0 vpp
- Altri elementi portanti**
n. 3 colonne in ghisa sormontate da travi in acciaio tipo IPE
- Pavimentazione**
superficie con presenza di degrado degli strati esterni mq 860
- Infissi**
n. 5 infissi asportati o non recuperabili
