COMUNE DI NAPOLI

Servizio Programma Unesco e Valorizzazione Città Storica

Fontana del Carciofo

Ubicazione: Piazza Trieste e Trento

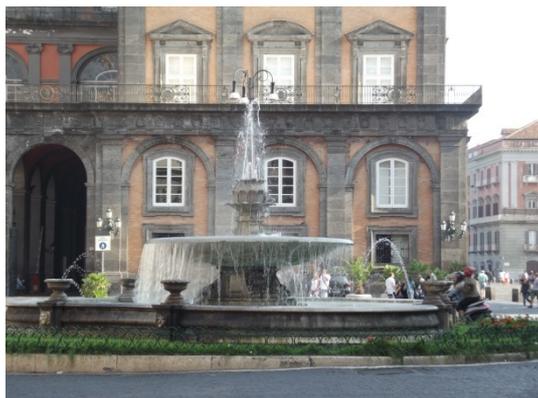
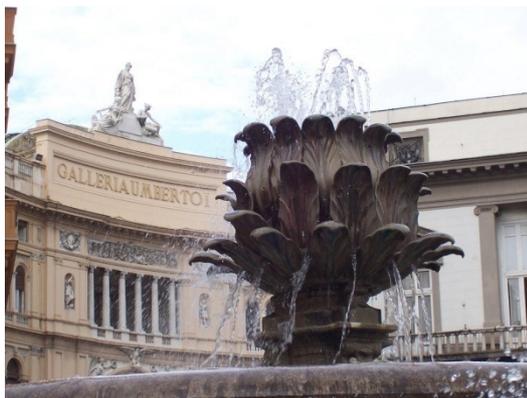
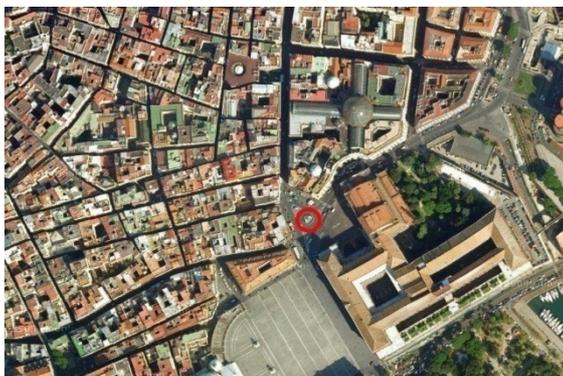
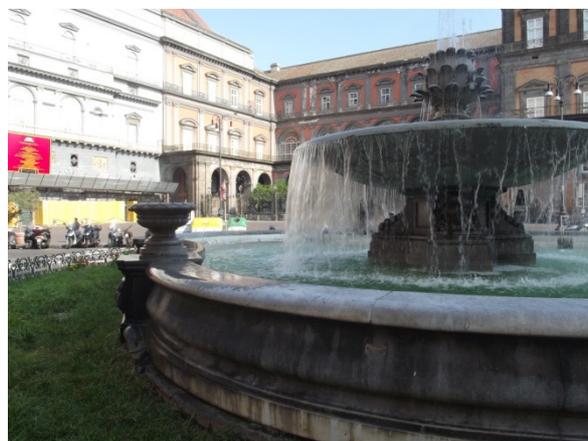
Descrizione: La fontana del Carciofo è una delle fontane monumentali di Napoli. Fu Achille Lauro a volerne la costruzione. Affidò l'incarico agli ingegneri Carlo Comite, Mario Massari e Fedele Federico. Fu costruita negli anni '50 ed è posta al centro dell'odierna piazza Trieste e Trento. È composta da una vasta vasca circolare in cui l'acqua cade a cascata dal centro di una corolla floreale, soprannominata "il Carciofo". Presenta una pianta circolare con rientranze ad esedra, un basamento in piperno arricchito con altorilievi floreali in marmo bianco. La vasca principale ne contiene una seconda rialzata. Versa in uno stato mediocre di conservazione, dovuto principalmente all'esposizione agli agenti atmosferici. Presenta una generale annerimento delle parti in marmo, soprattutto quelli presenti nella fascia basamentale come stemmi e rosoni. La vasca in piperno presenta alcune microlesioni e fenomeni diffusi di erosione.

Stato di conservazione (pessimo, mediocre, discreto, buono): **mediocre**

Analisi degrado (riferimento classi "Lessico NorMaL 1/88"): **macchia, patina, patina biologica, incrostazione, alterazione cromatica, pitting, fratturazione, mancanza, erosione.**

Trattamento devitalizzante erbicida e biocida. Restauro conservativo della vasca e della fontana, consistente in interventi di pulitura mediante rimozione dei depositi superficiali e incrostazioni, lucidatura e protezione finale. Stuccatura e microstuccatura di lesioni e fessurazioni dei marmi. Eventuale integrazione e/o sostituzione di parti mancanti, previa accurata analisi, da concordare con la competente Soprintendenza. Riparazione e adeguamento impianto di illuminazione. Riparazione, adeguamento impianto idrico e predisposizione filtri.

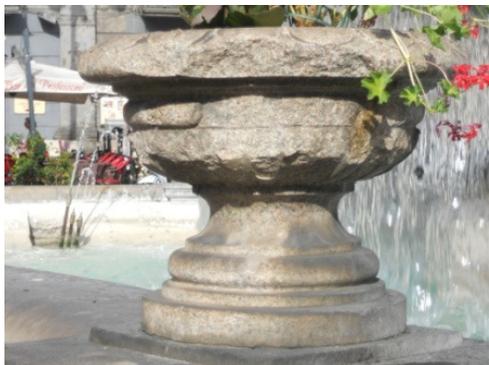
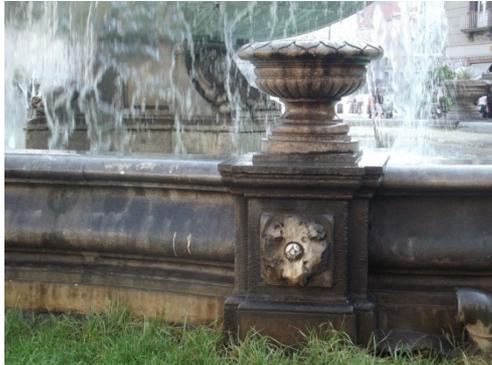
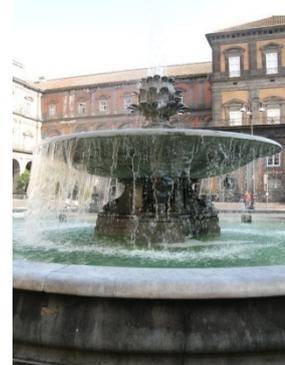
Dimensioni h_{\max} (basamento): **0,70 m** h_{\max} (totale): **3,50 m** l_{\max} (diametro): **14,00 m**
Perimetro fontana: **32,90 m** Perimetro esterno: **44,5 m** area: **76 mq**

Materiali: **marmo** (vasca e parte dell'elemento centrale), **piperno** (basamento)
