COMUNE DI NAPOLI

Panchine in piperno nella Villa Comunale

Ubicazione: Villa Comunale di Napoli

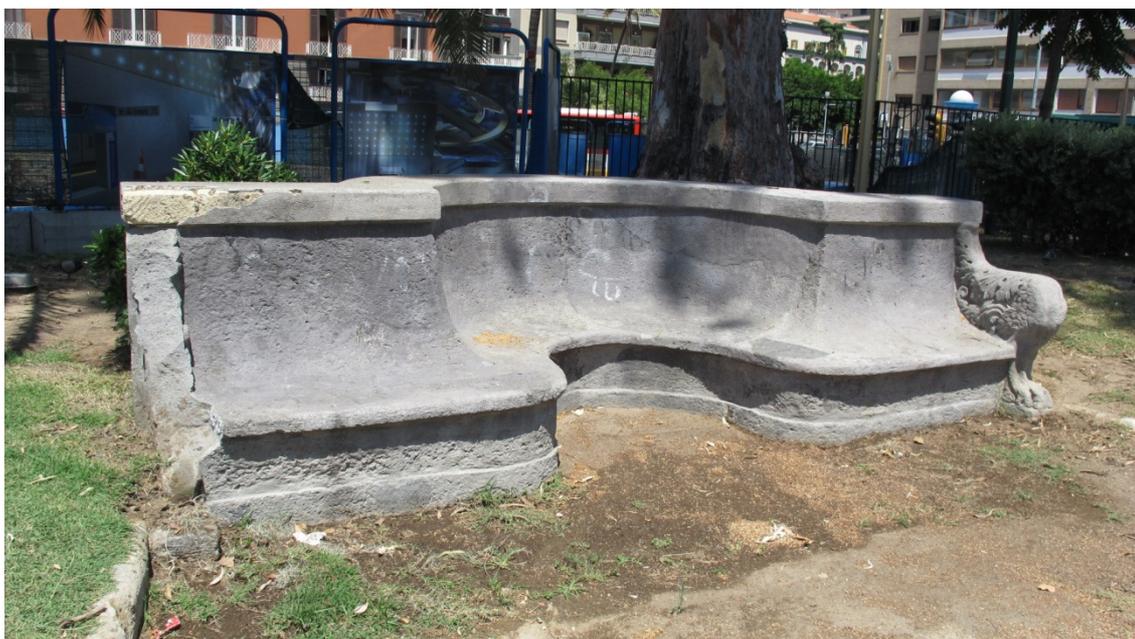
Analisi degrado (riferimento classi "Lessico NorMaL 1/88"): **macchia, degradazione differenziale, deposito superficiale, patina biologica, incrostazione, fratturazione, mancanza.**

Restauro conservativo del materiale lapideo, consistente in interventi di pulitura mediante rimozione dei depositi superficiali e incrostazioni. Consolidamento delle superfici lapidee. Fissaggio parti mancanti o distaccate. Stuccatura e microstuccatura di lesioni e fessurazioni. Eventuale integrazione plastica di piccole lacune. Trattamento devitalizzante erbicida e biocida. Protezione finale. Applicazione di protettivo anticrittura sulle parti soggette a rischio antropico.

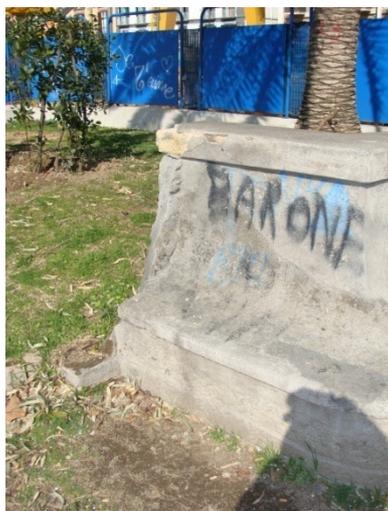
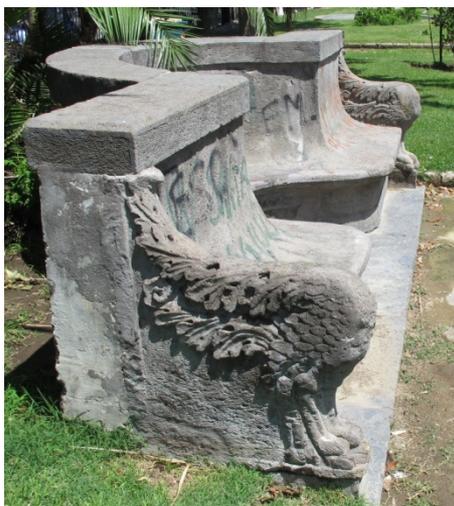
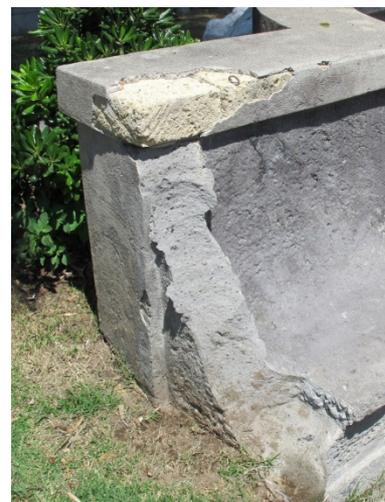
Le panchine in piperno rappresentano delle vere e proprie sculture, di stile neoclassico, modellate su forme ad ansa con particolari braccioli scolpiti in foglia di zampe di leone stilizzate.

Purtroppo, a seguito di numerosi atti vandalici appaiono imbrattate da graffiti e i mutilate di alcune parti, fortunatamente recuperate, che attendono di essere ricollocate nell'intervento di restauro.

Stato di conservazione (pessimo, mediocre, discreto, buono): **mediocre**
