COMUNE DI NAPOLI

Monumento ai Caduti a S. Anna alla Pigna

Ubicazione: Via Pigna n.203

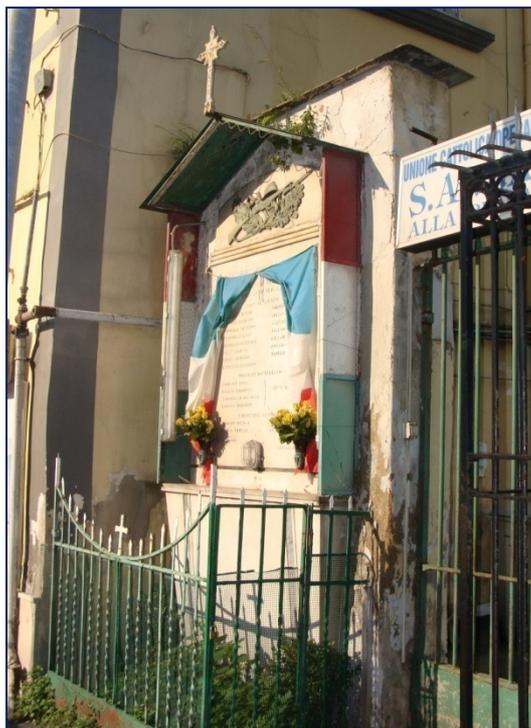
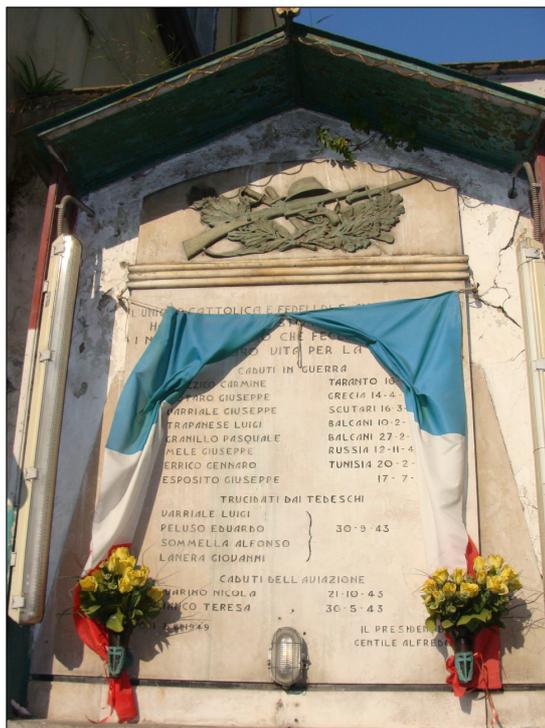
Descrizione e note storico-artistiche: Il monumento consiste in una targa marmorea commemorativa posta, nel 1949, in onore ai Caduti del secondo conflitto mondiale ed è collocata sulla parete sinistra prospiciente la via Pigna che limita il sagrato della Chiesa di Sant'Anna alla Pigna. La targa commemorativa reca un'iscrizione con nomi e date e, nella parte superiore, separata da una cornice marmorea, vi è un motivo decorativo bronzeo a rilievo con rami d'alloro ed armi; tale targa è accolta in una struttura in forma di edicola, parzialmente protetta dagli agenti atmosferici da superfici metalliche a falda, sormontate da una croce.

Alla base del monumento è presente una recinzione in ferro che delimita una piccola aiuola, attualmente occupata da vegetazione infestante e una porzione con pavimentazione in cemento. L'edicola è inoltre fissata su supporto murario intonacato sormontato da una lastra di ardesia in pessime condizioni.

Stato di conservazione (pessimo, mediocre, discreto, buono): **mediocre**

Analisi degrado (riferimento classi "Lessico NorMaL 1/88"): **macchia, patina, alterazione cromatica** (targa), **scagliatura, fratturazione, mancanza, deformazione, presenza di vegetazione** (altare), **disgregazione, distacco, polverizzazione** (intonaco)

Tipologia dell'Intervento: Restauro conservativo delle lastre marmoree, consistente in interventi di pulitura mediante rimozione dei depositi superficiali, lucidatura e protezione. Integrazione plastica e cromatica di marmi. Stuccatura e microstuccatura di lesioni e fessurazioni dei marmi. Trattamento di devitalizzante erbicida e biocida. Pulitura e protezione del motivo bronzeo a rilievo. Eliminazione di ossidi e prodotti corrosivi, trattamento con inibitori di corrosione e protezione di elementi in ferro. Spicconatura e dell'intonaco ammalorato. Riconfigurazione dell'aiuola mediante elementi in pietra ricomposta. Rimozione e sostituzione dell'attuale pavimentazione in cemento con cubetti di porfido. Realizzazione impianto illuminazione.
